エゾマツ造林に関する研究資料 III 道北地方の77年生エゾマツ人工林における腐朽被害について

Research notes on silviculture of Yezo spruce (*Picea jezoensis*) III
Decay damage in the 77 years old Yezo spruce plantation in Northern Hokkaido.

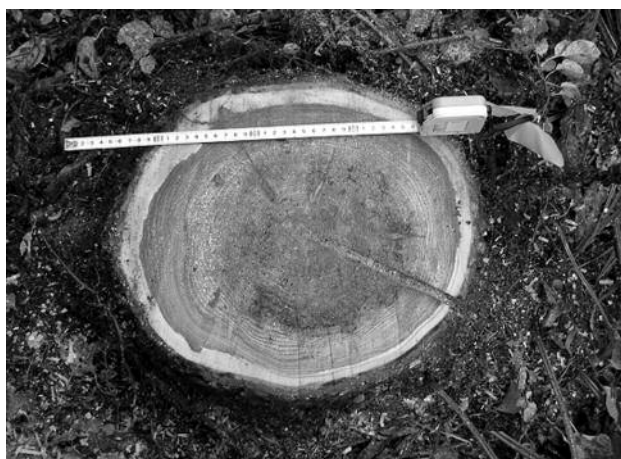
伐採面の地上高は16～158（平均57.7）cmであった。また、伐採面の直径は21～64（平均44.9）cmで、その面積は329.9～2714.3（平均1521.4）cm²であった。調査伐根総数21個のうち、健全木は9個、根株腐朽被害木は12個あり、根株腐朽の本数被害率は57%だった。健全木の伐根直径は15.5～35.0（平均26.5）cm、根株腐朽被害木の伐根直径は19.5～37.0（平均28.7）cmで、両者に有意差は認められなかった（t検定、 $t=0.929$, 自由度19, $p=0.365$ ）（表-1）。伐採面に認められた腐朽部（写真-2）の直径は7～37（平

写真-2 エゾマツ根株腐朽被害木の伐根

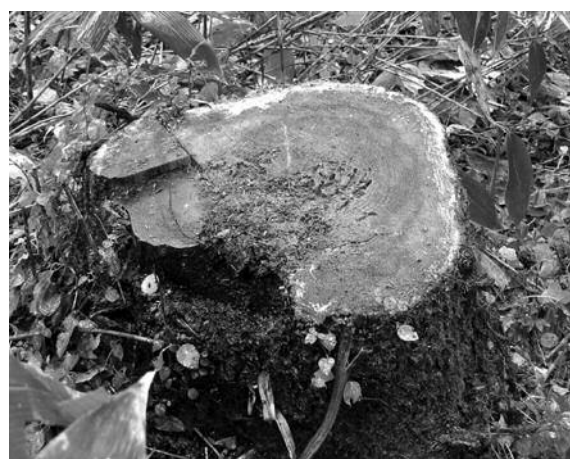
写真-3 損傷部（手前）から根株腐朽が進行していたエゾマツ伐根

均25.4) cmで、その面積は35.3~1074.4 (平均573.9) cm²、伐採面における腐朽部面積の割合は、3.5~70.8 (平均41.4) %だった。また、幹の損傷が確認された伐根は21個中4個 (19.0%) で、それらすべてに根株腐朽が認められ、腐朽部は明らかに損傷部から広がっていた (写真-3)。

この林分では根株腐朽の本数被害率が57%と高かったが、これは林齢が77年生と高かったことに加え、沢沿いで過湿気味な土壌条件が根株腐朽被害を誘発したものと推測される。また、損傷が確認された伐根のすべてで損傷部から腐朽していたことから、樹幹地際部にできた損傷が根株腐朽の誘因になることが推測される。林分の地下水位が高い場所では根系の枯死が起りやすく根株腐朽被害が多発する危険性があるが、今関・青島 (1955) は天然林での調査結果をもとに、エゾマツはトドマツに比べ過湿に耐える力が強く地下水位が高い場所であってもトドマツよりは根株腐朽被害を受けにくい可能性があることを報告した。しかし、エゾマツにおいても長伐期施業を目指す際には、腐朽被害を回避するため、地下水位が高い場所を避け、間伐など林内作業を行う際に残存木に傷をつけない配慮が望まれる。根株腐朽被害木の伐採面では平均すると樹幹断面の約41%が腐朽していたことから、エゾマツ人工林の根株腐朽被害は材積的にみてもかなり大きくなる場合のあることが予想される。被害軽減に向け、他の林分での調査事例を増やすとともに、腐朽高や関与する腐朽菌の種類などについても知見を蓄積していく必要がある。
