洞爺湖温泉の泉温低下について

On the temperature descending of the TOYA hot spring

土 居 繁 雄

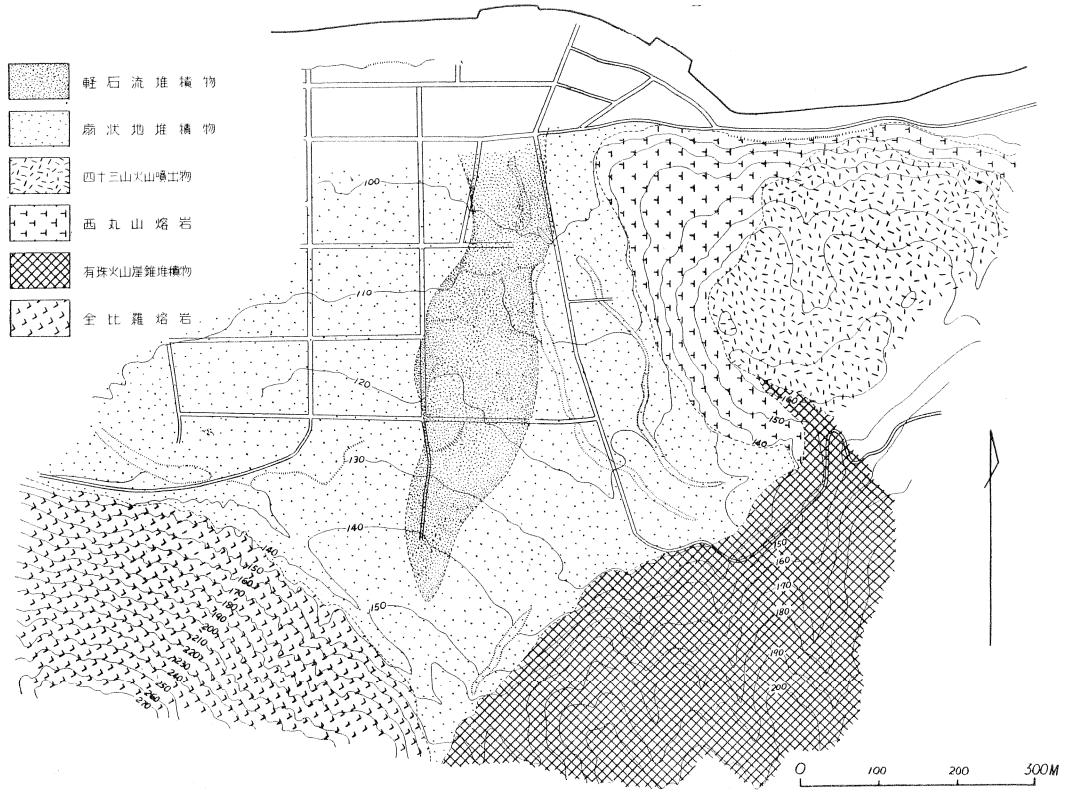
第1図 洞爺湖温泉附近地質図

この火山噴出物は、地質図(第1図)にしめしてあるように、上位から軽石流堆積物、扇状地堆積物、^{よこみ}西十三山火山噴出物、西丸山熔岩、有珠火山崖錐堆積物、金比羅熔岩などに区別できる。

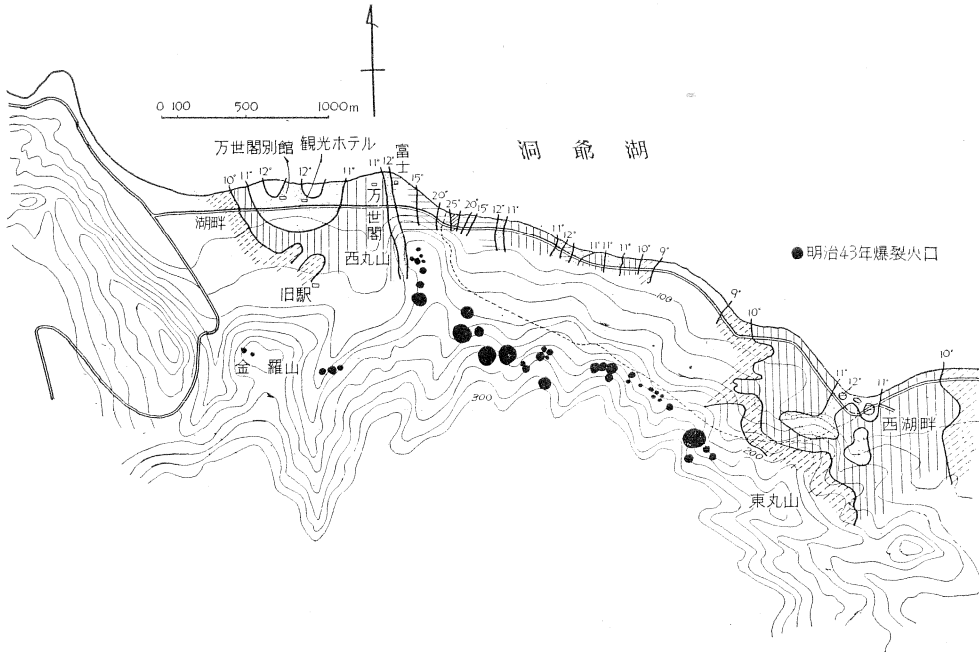
第2図 明治43年有珠火山活動により生じた噴火口列と地下熱源による1m深地温分布 (福富孝治 1951 による)

方に、約210mが隆起し、明治新山とよばれる四十三山をつくつた。第2図は、その概略をしめしたものである。

これらの爆裂火口の並び方をみると、S字型の配列で、ほぼN60°Wの方向性をとる西丸山—東丸山帯と、配列の方向がE—W性をとる金比羅山帯の2つがみられる。

これらの爆裂火口のなかには、いまなお高温の水蒸気を噴気していて、地下ではかなり高温であることを物語っている。
