リシリコンブ 色調不良実態調査

色調不良原因の解明を目指して

稚内水産試験場

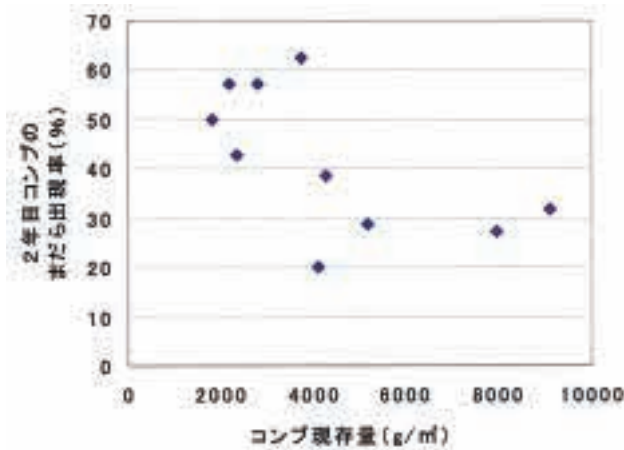
- ・採取または生育時のコンブの葉長、葉幅、肥大度、子囊斑からまだらコンブを見分けることは困難である（表1）が、まだらコンブはコンブ現存量（図1）、コンブ着生密度ともに低く、質の高いコンブが期待される漁場に多いことから、生育段階で何らかの違いが生じていることが示唆された。
- ・CN比（図2）、マンニット、エキス態窒素量（表2）ともにまだら部分（白色部）が高いことから、まだら部分には光合成同化産物が他の部分よりも多いと考えられた。これらの特徴は、質の高いコンブが示す特徴であった。
- ・通常部分（黒色部）に比べまだら部分（白色部）は、光を通しにくく（図3、4）、内部まで白い（図5）など、両者の性質に違いがみられた。これらのことから、まだらによる色の違いは、付着物などによる表面的な違いではなく、内部の状態に違いがあることが明らかになった。

図1 コンブ現存量とまだらコンブ出現率

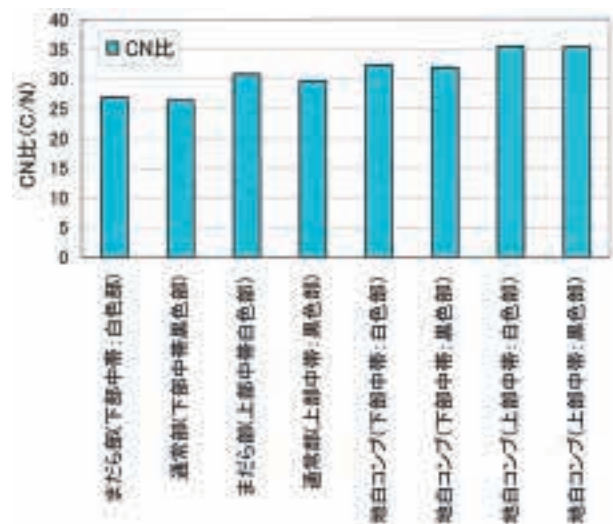
図2 まだらコンブのCN比

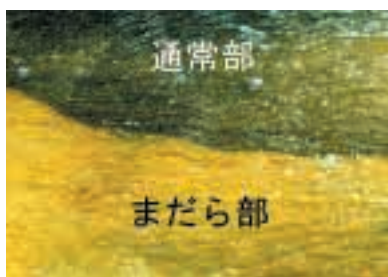
図3 まだらコンブ表面

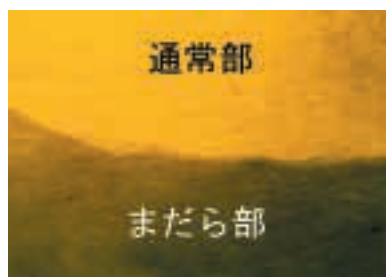
図4 透過光による撮影

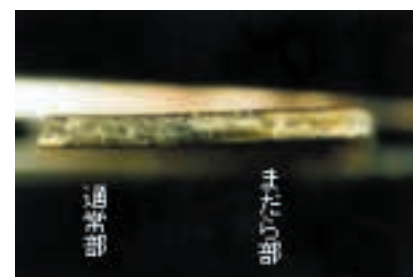
図5 まだらコンブ断面
