## ■ 花 き (VI章)

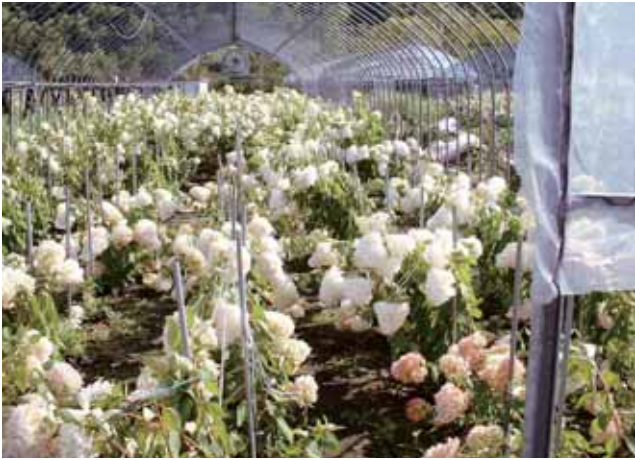
写真VI-7 みなづき (平成16年9月9日)  
強風で茎葉折損、採花不可能  
(札幌市：石狩中部地区農業改良普及センター撮影)

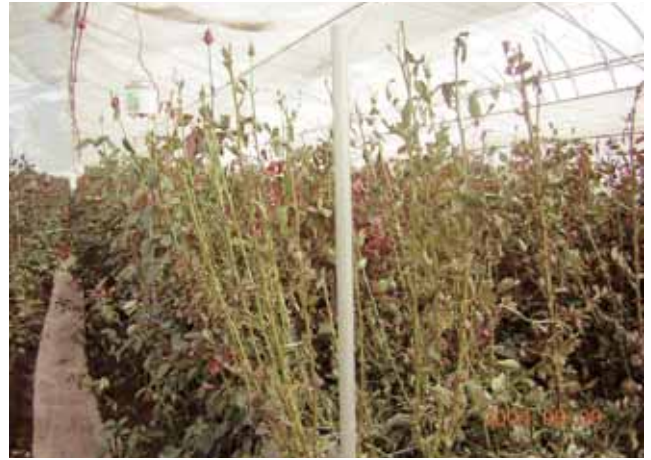
写真VI-8 ばら (平成16年9月9日)  
茎と蕾の損傷、採花不可能  
(当麻町：上川中部地区農業改良普及センター撮影)

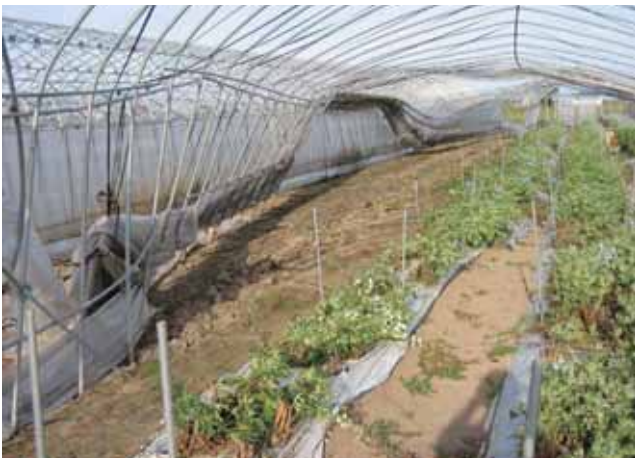
写真VI-9 デルフィニウム (平成16年9月9日)  
パイプの折損、葉の傷みと折損で回復不可能  
(当別町：石狩北部地区農業改良普及センター撮影)

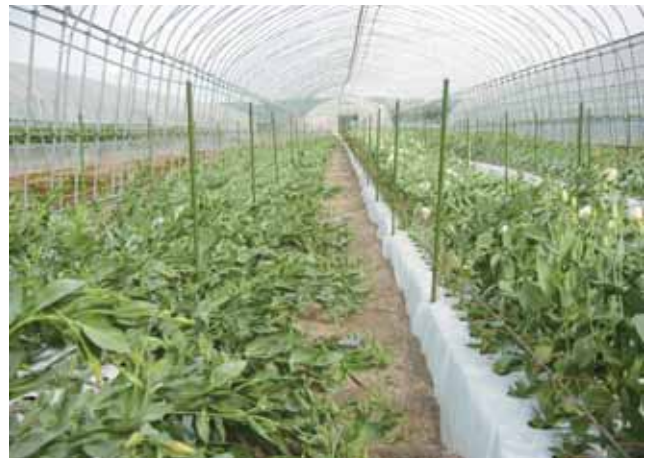
写真VI-10 トルコギョウ (平成16年9月9日)  
風害による倒伏  
(由仁町：空知南東部地区農業改良普及センター撮影)

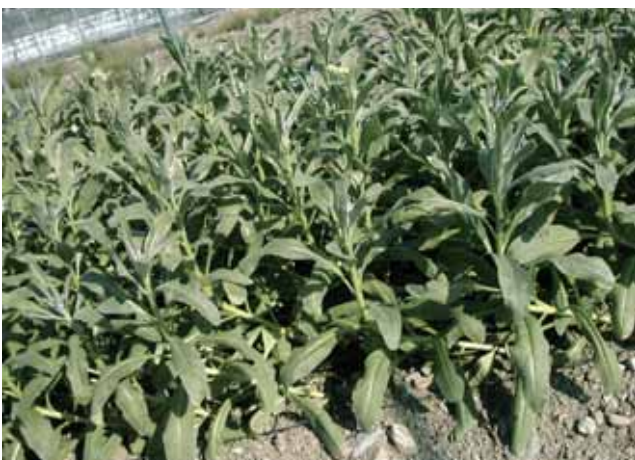
写真VI-11 ストック (平成16年9月10日)  
翌日には主茎が大きく曲がる  
(富良野市：富良野地区農業改良普及センター撮影)

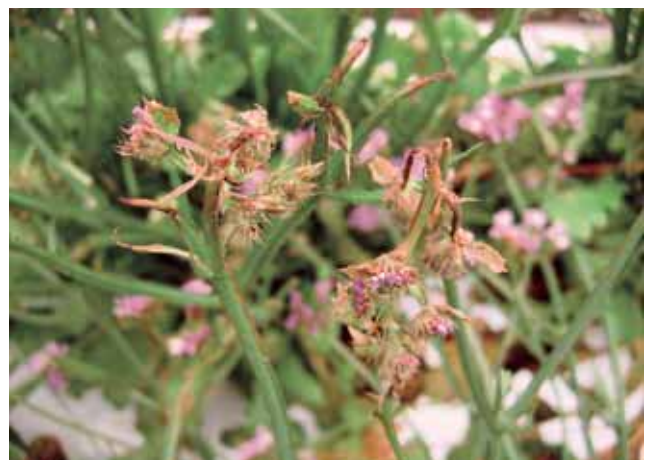
写真VI-12 スターチス・シヌアータ (平成16年9月14日)  
風により抽台部が損傷を受けた状況  
(深川市：空知北部地区農業改良普及センター撮影)
