北海道におけるカラマツ人工林の立木腐朽

Decay damage to stemwoods on afforested *Lalix leptolepis* GORDON in Hokkaido

〔北海道林業試験場研究報告 第28号 平成2年11月, Bulletin of the Hokkaido Forestry Research Institute, No. 28. November, 1990〕

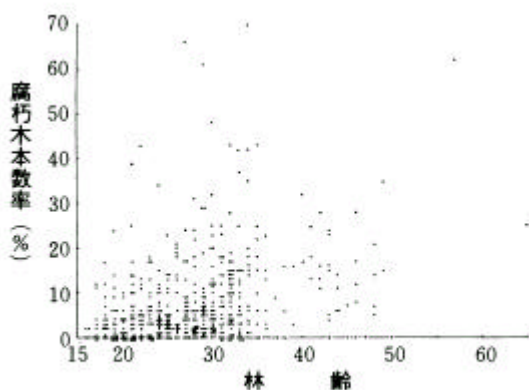
図-1 個々の調査地の腐朽木本数率

腐朽木本数率は平均 8.2%であったが，林分によるばらつきが極めて大きい（図 - 1，表 - 2）。腐朽木本数率の最高では 70%に達する調査地があった。しかし，10%未満の調査地が 69%を占めた。

腐朽木本数率が林齢 30 年過ぎまで次第に増加することは、図 - 1 から読み取れる。図 - 1 で、林齢 35 年以上の部分（右側）に腐朽木本数率の異常に高い林分が少ないのは、そのような林分はこの林齢ではすでに伐採されたためとみることができる。

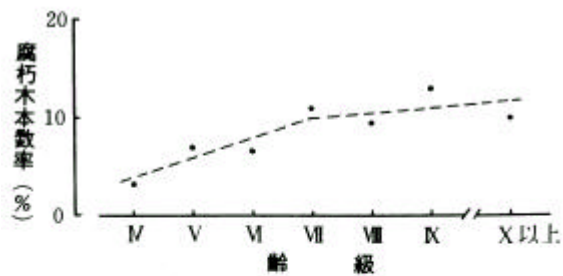
図-2 林齢と平均腐朽木本数率

年齢別の腐朽木本数率（図 - 2）は，年齢級までは年齢が進むにつれて次第に高まるが，それ以上では緩慢な増加または横ばいとなり，10%強にとどまる傾向が認められる。

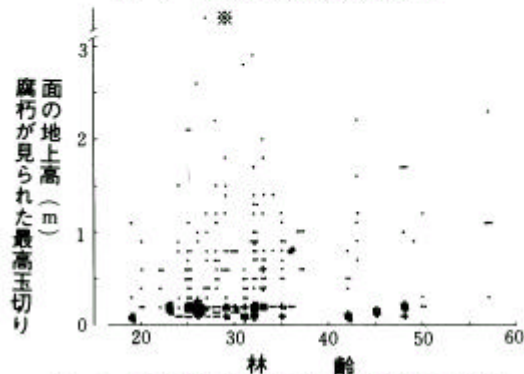
図-3 腐朽が見られた最高玉切り面の地上高
※は 6.6 m

図 - 3 には、腐朽が見られた最高玉切り面の地上高を 396 本について示した。地上高 6.6m までに腐朽面のある 1 本を除き、腐朽の上限はいずれも地上高 3 m 未満であり、0.3m 以下しか腐朽していなかったものが全体の 64% を占めていた(表 - 5)。

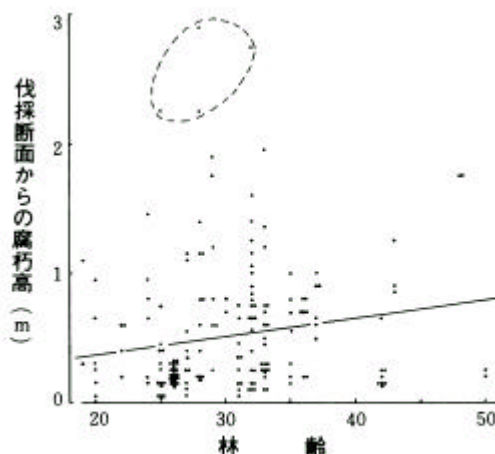
図-4 伐採断面からの腐朽高
 $Y = 0.01405 X + 0.0883, r = 0.199^{**}$
破線内は直線回帰式では除外

腐朽部分の上端付近が切断されたものを抜き出し、腐朽上端の地上高をより正確に検討した。図 - 4 は、腐朽部分の上端付近が 50cm 以下に切断された 167 本について、その部分の半分の高さまで腐朽していたと仮定して、林齢と腐朽高との関係を示したものである。例外的に腐朽高の高い 4 本を除いて、1 次回帰式を求め(1%水準で有意)、林齢 60 年時点の平均腐朽高を推定すると 0.93m となる。

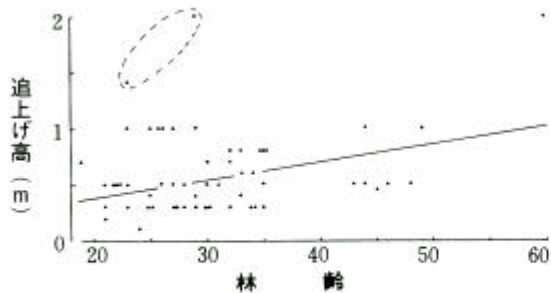
図-5 根元からの上への腐朽が多い林分の追上げ高
 $Y = 0.01606X + 0.0603, r = 0.426^{**}$
 破線内は直線回帰式では除外

- 5, 6 に示した。それぞれ、例外的に追上げ高の高い調査地を除いた 57 林分, 88 林分による 1 次回帰式により林齢 60 年時の平均追上げ高を推定すると, それぞれ 1.02 m, 0.87m となる。

腐朽高調査と聞き取り調査による腐朽高はほぼ一致した。幹上方へ腐朽は林齢が進むにつれて高くなるが, 平均追上げ高は林齢 60 年でも 1 m 以内にとどまることがわかった。

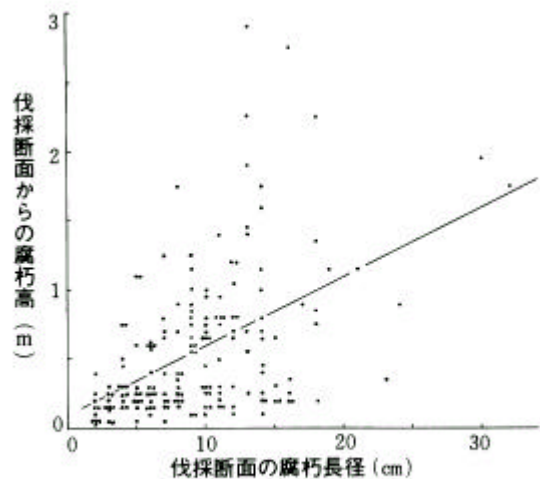
図-7 腐朽長径と腐朽高の関係
 $Y = 0.04968X + 0.1004,$
 $r = 0.491^{**}$

伐採断面の腐朽長径と腐朽高との間には正の直線関係が認められた(図-7)。図によると, 腐朽高は平均すると伐採断面の腐朽長径の 5 倍であり, 上方への腐朽進行速度は水平方向への進行速度の 10 倍ほど大きい。

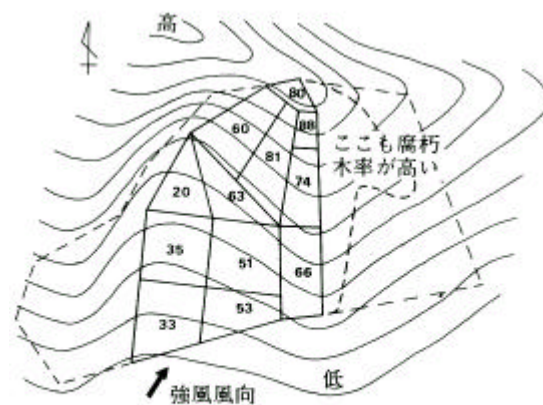
図-8 網走 10 の地形と腐朽木本数率
数字は腐朽木本数率%
平均腐朽木本数率は 58 %

平均腐朽木本数率 58% のほとんどが心腐れ型腐朽である。腐朽木本数率は地形との関連が極めて強く、凸部では 80% 台と著しく高く、凹部では低い (図 - 8)。若い時期の南南西の強風害によるものとみられた。

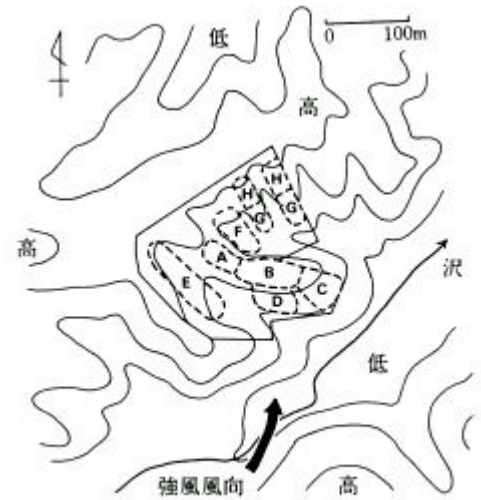
図-9 北見7の地形と区的位置

根元の心腐れと樹心のそばの腐朽が多い。腐朽木本数率は、尾根部A・Bと南寄りの斜面C・Dで著しく高く、凹部E・Fと小尾根部G・Hで低い(表-6, 図-9)。

心腐れが凹部にはなく、尾根部と南側の上昇斜面に多いから、南からの強風害が根株腐朽の誘因となったとみられる。南西側に隣接しているトドマツ林の尾根で北側への風倒木が見られたことは南からの強風があることを示していた。小尾根G・Hで腐朽木が少ないのは南からの強風が尾根A・B・Cと背後の主尾根により遮られたためであろう。

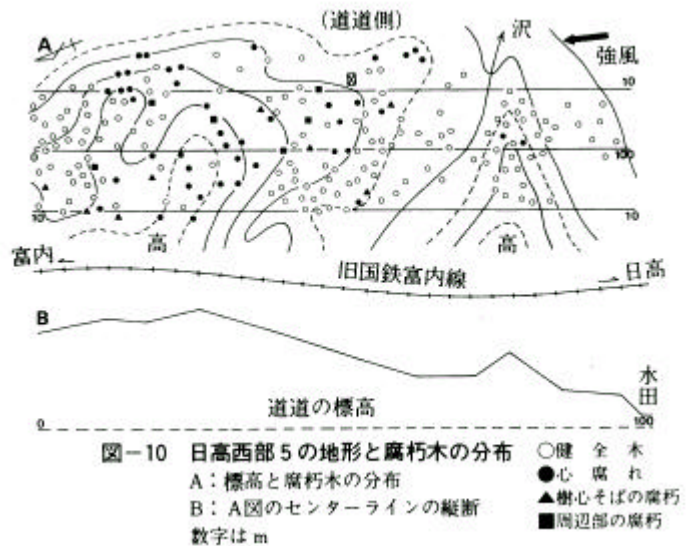
図-10 日高西部5の地形と腐朽木の分布
 A: 標高と腐朽木の分布
 B: A図のセンターラインの縦断
 数字はm

腐朽木の分布には地形との強い関連がみられた(図-10)。心腐れは強い風が当たったとみられる凸部に集中した分布を示し、凹部には少ない。強風時には旧富内線および道道に平行な谷に沿う風が強かったとみられる。

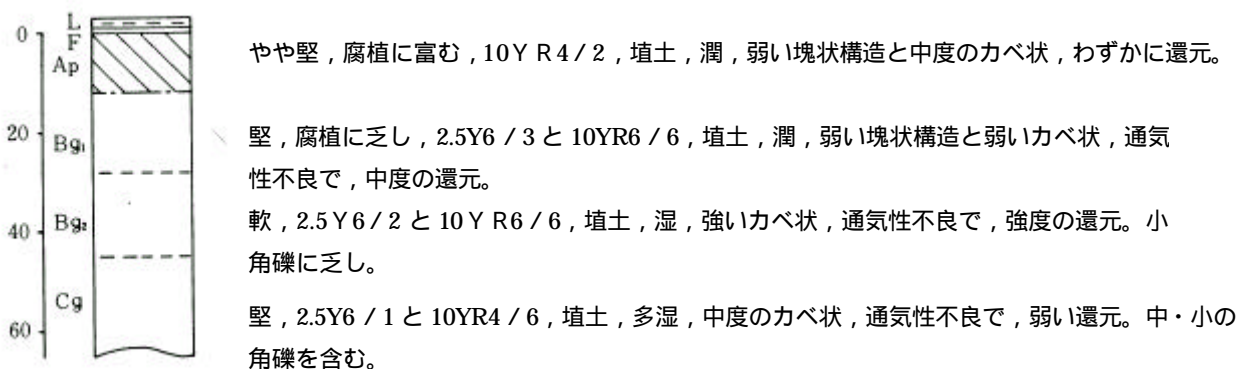
図 - 11 留萌南部 1 の土壌 (psG 型)

腐朽のある伐根の 1 / 3 にはネズミ害がみられたが、2 / 3 は傷をもたないもので、根腐れからの腐朽木とみられた。

全層が埴土で、カベ状を呈し、全層に還元作用が見とめられた。太根は深さ 25 cm までに水平にほふくし、有効深度は約 30 cm であった。psG 型土壌としては還元程度の強い土壌である (図 - 11)。

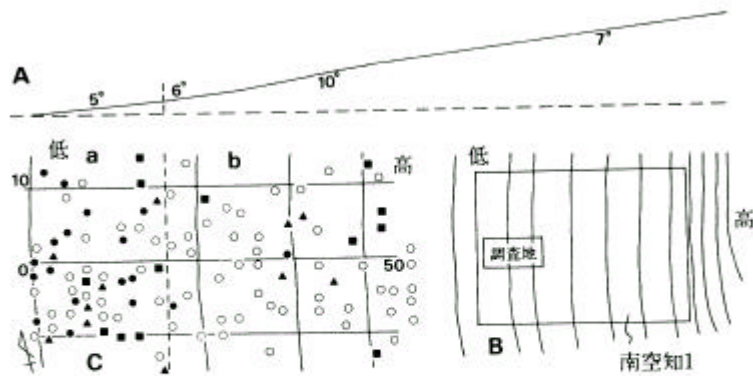
図-12 南空知1の地形と腐朽木の分布

傾斜 5° の凹地である a 区には、心腐れと樹心そばの腐れが多かった (図 - 12)。土壌は、下層が極めて堅く透水性不良であり、表層が強い還元作用を受けた gB_D 型土壌であった (図 - 13)。有効深度は約 25 cm であった。表層の過湿が根腐れを起こさせ、若齢時に心腐れを生じたと考えられた。
