エゾマツ造林に関する研究資料 II  
エゾマツ幼齢造林地における成績調査事例

Research notes on silviculture of Yezo spruce (*Picea jezoensis*) II  
Growth and condition of Yezo spruce in a young plantation.Sawako TOKUDA\*, Hideki MIYOSHI\*, Hideho HARA\*, Minoru FUKUCHI\*,  
Masatomo NISHIKOORI\* and Akira UNNO\*\*

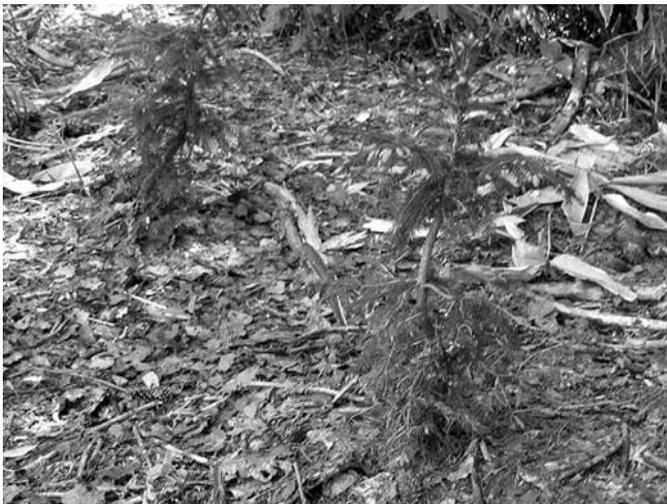
写真-2 樹幹が湾曲し変形したエゾマツ (2006年6月)  
2個体とも変形しており、特に地面近くで著しい。

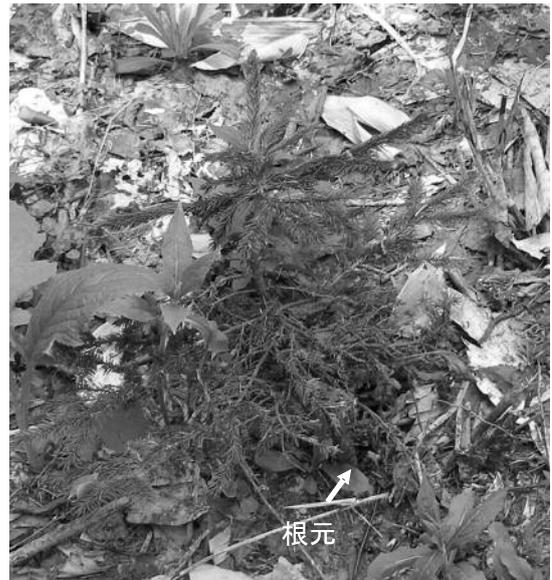
写真-3 アカエゾマツ被害木 (2006年6月)  
積雪の影響により幹がわん曲している。  
また、樹冠の下部の落葉が著しい。

の菌糸（暗緑色～暗灰色・暗褐色）で覆われており、こうした枯死葉は極めて落下しやすくなっていた（写真－5, 6）。針葉の枯死・落葉は旧葉に限って発生しており、新芽部分は無被害であった（写真－7）。樹冠の衰退のみが確認されたエゾマツ被害木は全体の73.3%で、残り26.7%には樹冠の衰退に加えて主軸の異常も発生していた。主軸の異常としては、雪害による幹折れ及び誤伐によるもののほか、主軸先端部の異常（頂端枯れなど）があった（写真－8）。この主軸先端部の異常は、病虫害の兆候が認められないことから気象的な要因に由来すると推察された。また、アカエゾマツにも樹冠衰退（写真－3）及び主軸の異常が確認された。本樹種の主軸の異常は主軸先端部の異常もしくは誤伐のいずれ

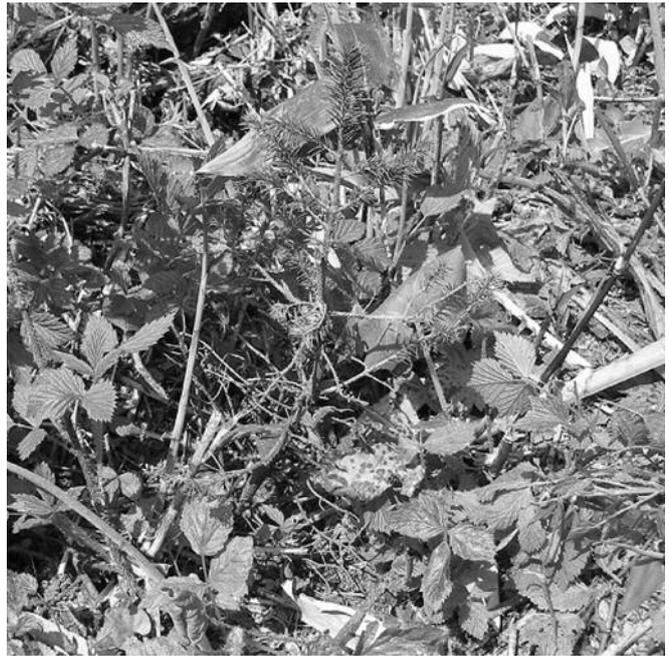
2005年6月に林内の生立木で確認された被害の内訳を表-3に示す。エゾマツには無被害の健全木がまったくなく、すべての調査木で針葉の枯死・落葉による樹冠衰退が確認された。樹冠衰退は樹冠の下部に発生することが多かったが、被害程度が著しい個体では樹冠のほぼ全体に及んでいた(写真-4)。これら樹冠衰退がみられた被害木の数本では、枯死した針葉やその近くの枝が薄いフェルト状またはクモの巣状

写真－4 落葉被害が著しいエゾマツ樹冠衰退木（2006年6月）

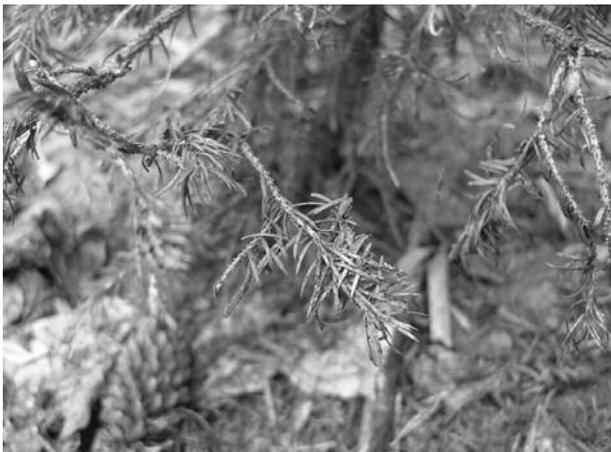
写真－5 枯死したエゾマツ針葉（2006年6月）暗褐色の菌糸が絡みついている。

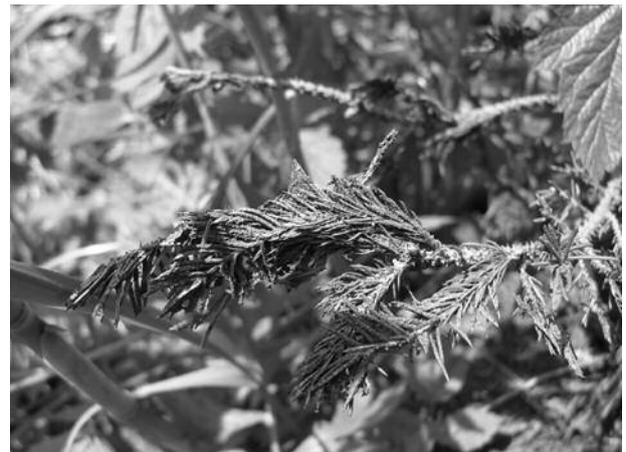
写真－6 暗褐色の菌糸で綴られたエゾマツ枯死葉（2006年6月）  
こうした枯死葉は振動などの刺激により落葉しやすい。

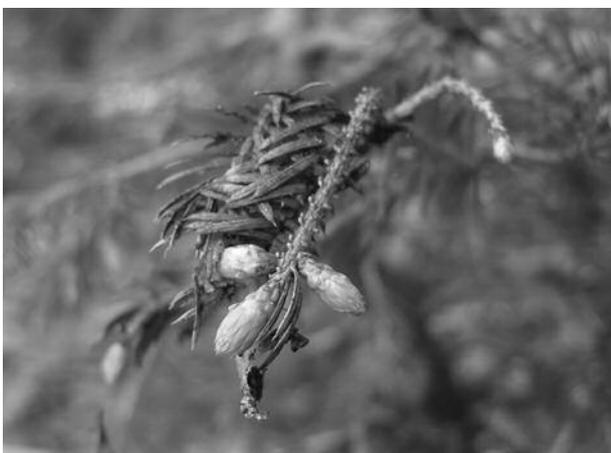
写真－7 枯死した旧葉と展開中の新芽（2006年6月）旧葉に枯死被害が発生しているが、新芽は無被害。

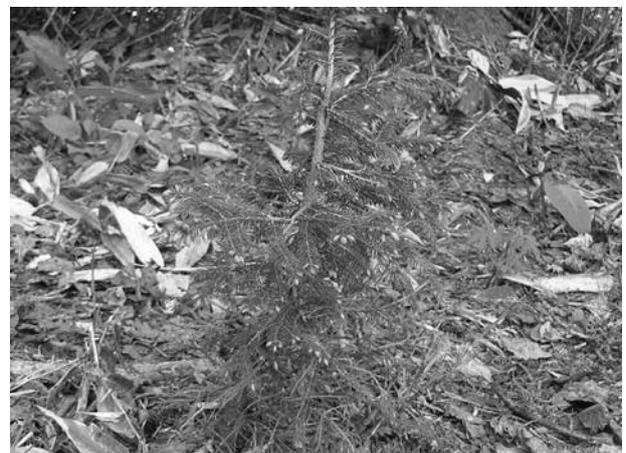
写真－8 エゾマツ被害木（2006年6月）頂端が枯れたため主軸が交代している。また、樹冠の下方3分の1程度が落葉している。
