# 枯枝から侵入する広葉樹の腐朽

- 萌芽木の樹幹腐朽の実態 -

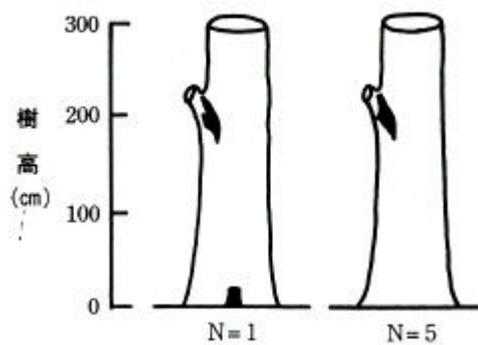
ミズナラの地際には，入り皮が見られることはあるが腐朽が見られるのはごく稀であった。1994 年のミズナラの調査木（39 本）の中で，地際に腐朽が見られたのは 1 本だけであった（図 - 3 の左の木）。この腐朽は，地上 25 cm の高さで止まっていた。また，この腐朽は，太い枯枝跡か，あるいは芯代わりした枯れた旧幹跡とつながっているように見えた。

図 - 3 ミズナラの樹幹腐朽木の模式図  
黒塗りと N は，それぞれ普及部分と 1994 年の調査木（39 本）中の観察本数を示す。

一方、枯枝からの腐朽は、一見ひどく腐朽しているように見える枯枝でも、腐朽が幹にまで達しているのは39本中の5本であった(図-3の右の木)。このような場合でも、腐朽は2~3cmの深さで止まっていた(写真-1)。39本中の残りの33本には、地際の腐朽も、幹に達する枯枝の腐朽も見られなかった。

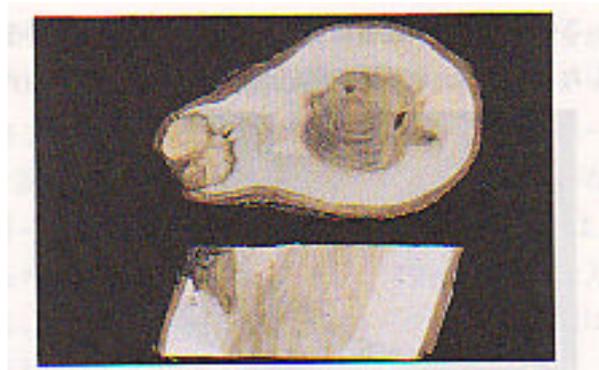
写真-1 枯枝から幹に侵入したミズナラの腐朽  
枯枝から幹への腐朽の侵入は稀に見とめられるが侵入長は最大でも2~3cmで止まっている。

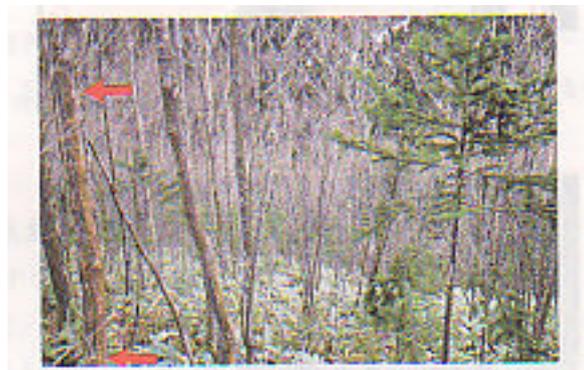
このように、ミズナラは自然の状態では腐朽にかなり抵抗性があるといえる。しかし、物理的な損傷部からの腐朽には弱いと思える事例が見られた。それは、造材(集材)時に幹に損傷を受けた場合である(写真-2)。外観では分からなかったが、幹を玉切りすると損傷を受けた部位を中心に数メートルにわたって材の内部が腐朽していた。

写真-2 造材時に損傷を受けたミズナラ  
幹を玉切りすると損傷部位(2つの矢印の間)を中心に数メートルにわたって材が腐朽していた。

1. ミズナラやハリギリ等の樹幹腐朽が生しにくい樹種は、樹形や形質、樹冠の配置などの通常の選木基準で間伐木を選んで良い。ただし、ミズナラは造材（集材）時に樹皮が擦られると腐朽が急速に広がるので、損傷を与えないような配慮が必要である。
2. イタヤカエデやシラカンバは、太くて上向きの枯枝が着生する木には腐朽が生じている場合が多いので、これらの木を優先して間伐する。
3. 腐朽が見られるヤマナラシと地下茎でつながっている幹は腐朽が生じている場合が多いので間伐する。
4. 枯枝からの腐朽の侵入を防ぐために、たて木に対して積極的に生枝打ちを行う。ただし、その基部が盛り上がっている（枝隆の発達している）枝では、枝隆を避けて（正常な枝の太さに戻る位置で）枝打ちを行う。

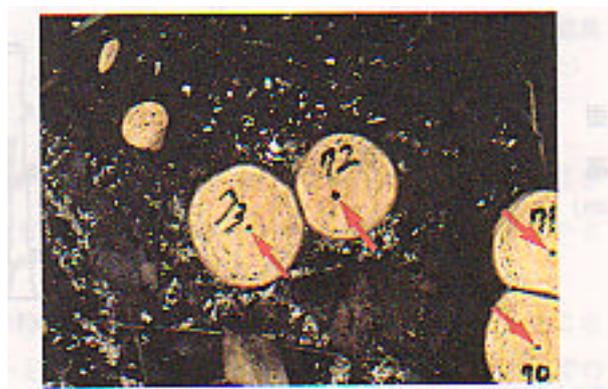
写真-3は、伐倒直後のイタヤカエデの根株である。4本の根株には、いずれにも髓付近に小さな腐朽が見られる。写真-4は、別々の4本の幹の上部に見られた樹幹腐朽の横断面である。Aでは枯枝の一部に腐朽は見られるが髓付近には腐朽は見られない。Bの枯枝は1, 2cm下部で髓に到達するが、この断面より上部には髓付近の腐朽は見られない。Cは枯枝の腐朽と髓付近の腐朽がつながったところを示している。Dは枯枝の腐朽が髓に到達した真下の髓付近の腐朽を示している。写真-5に、1本の材を縦割りにして、髓付近の腐朽を示した。髓が曲がっていたことと、縦断面のカンナかけを行ったことにより、連続した腐朽には見え難いが、上部から下部に向かって髓付近の腐朽が細くなっていることが分かる。

写真-3 伐倒直後のイタヤカエデの根株  
髓付近に小さな腐朽(矢印)が認められる。

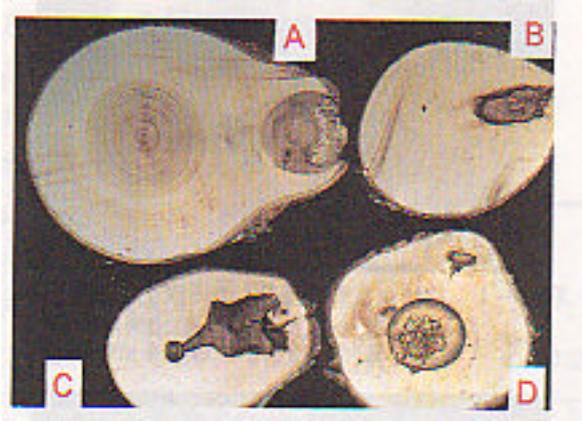
写真 - 4 イタヤカエデの腐朽の横断面  
枯枝からの腐朽は幹の下部に向かって広がるが上部には広がらない。

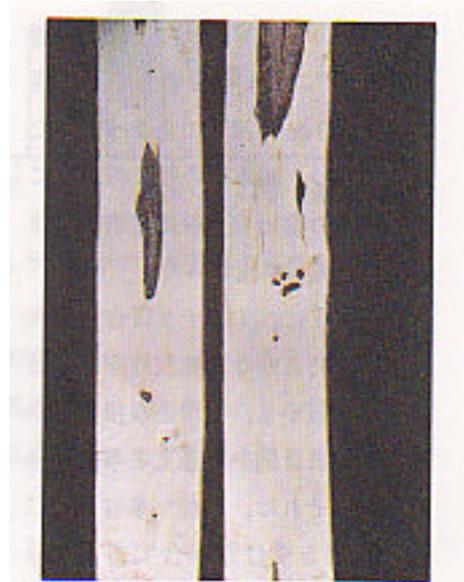
写真 - 5 イタヤカエデの腐朽の縦断面  
上部から下部に向かって髄付近の腐朽が細くなっている。

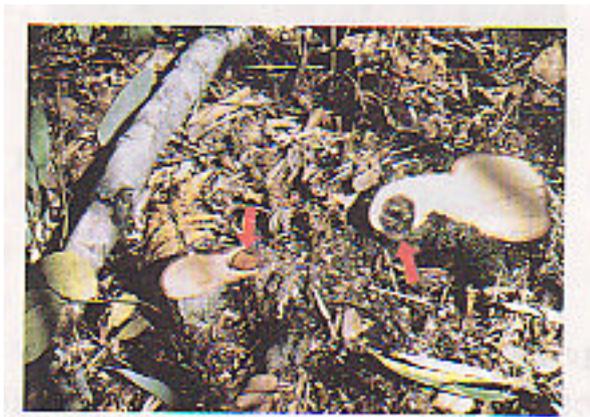
写真 - 6 伐倒直後のシラカンバの根株  
隣にある兄弟木(矢印)の腐朽は生存木には侵入していない。

写真 - 6は、伐倒直後のシラカンバの根株である。2本とも、隣に、ほぼ同時期に萌芽して先に枯死した兄弟木(矢印)があるが、これらの腐朽は生立木には侵大していない。シラカンバでも、イタヤカエデと同様に、腐朽の原因は旧親木や兄弟木にはないようである。写真 - 7は、シラカバの樹幹腐朽の縦断面である。枯枝の腐朽・変色が樹幹の腐朽につながっているのが分かる。

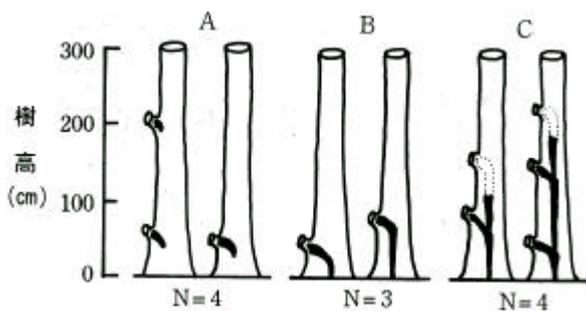
このような観察結果からイタヤカエデの樹幹腐朽を三つの型に区分し、図 - 4 に模式的に示した。一つは、枯枝跡の腐朽が幹に達しているものの、幹の根元まではつながっていない型で

図 - 4 イタヤカエデの樹幹腐朽の模式図

黒塗りとNは、それぞれ腐朽部分と1994年の調査木(11本)中の観察本数を示す(Cの点線部分は、上部の枯枝から侵入したと思われる腐朽を示す)。

ある(図 - 4 A)。二つめは、100 cm以下の高さに着生する枯枝跡の腐朽が幹の根元までつながっている型である(図 - 4 B)。この型では、枯枝跡よりも上部の幹には腐朽が見られなかった。三つめは、地際から100 cm以上の高さまで髓付近を中心に腐朽が見られる型である(図 - 4 C)。この型では、途中の枯枝跡と髓付近の腐朽がつながっているのが認められた。腐朽の最上部は枯枝とつながっていると推測(図 - 4 Cの点線)されるが確認できなかった。腐朽は、おそらくAからBを経てCへと進行するものと考えられる。このことは、枯枝の腐朽が幹に入り、下方に広がっていくことを推察させる。つまり、イタヤカエデ萌芽木の樹幹腐朽の原因は旧親木にではなく、自らの枯枝にあると考えるのが妥当である。

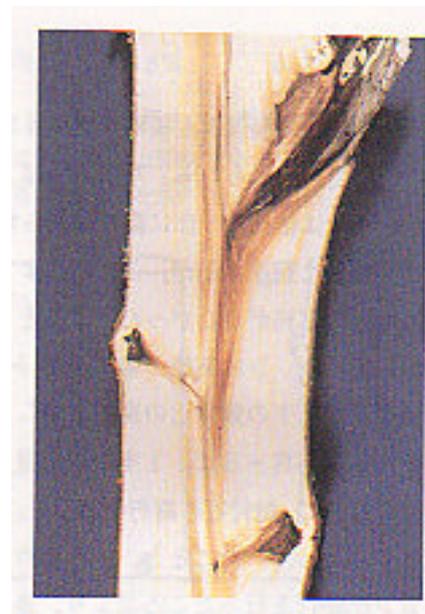
写真 - 7 シラカンバの腐朽の縦断面  
枯枝の腐朽、変色が樹幹の腐朽につながっている。

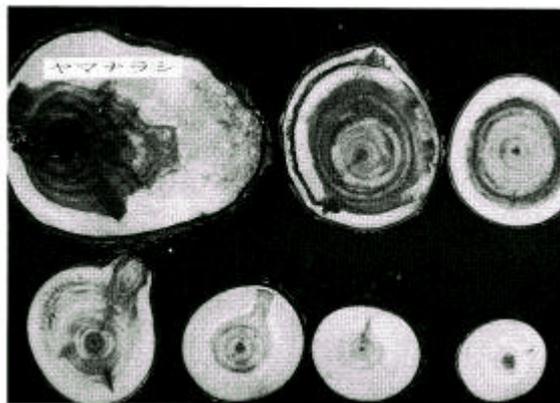
枯枝からの腐朽の侵入長が長くないのに樹幹部の腐朽が見られる樹種があった。それがヤマナラシである。写真 - 8 は地際から1 m 間隔で採取したヤマナラシの円板である。円板上の腐朽の面積は地際で最も広く、地上高が高くなるに従って狭くなった。また、腐朽の程度も地際で最もひどく、上部はそれほどではなかった。このことから、ヤマナラシの樹幹部の腐朽は根系から侵入したものと推察された。ヤマナラシはラナーと呼ばれる地下茎で幹のつながっているものが多い。今回調査したヤマナラシの萌芽木は3本とも地際に腐朽が見られた。これらの根系もつながっていたのかもしれない。

写真 - 8 地際から1 m 間隔で採取したヤマナラシの円板  
腐朽は地際で最も広く、その程度もひどい。
