幹の傷はトドマツの腐朽を起こしやすい

徳田 佐和子

幹の傷から起こるトドマツの腐朽

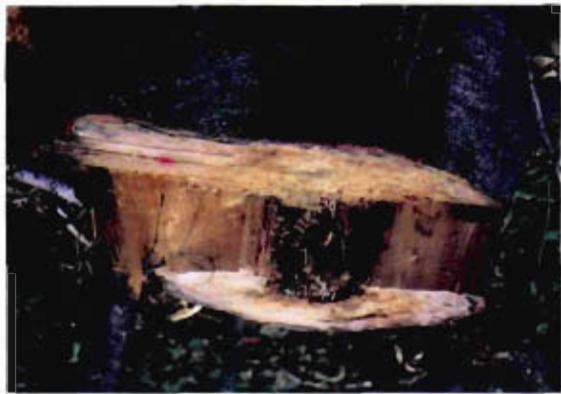
写真一 トドマツ天然木の根株腐朽被害 (置戸町)

樹木は、枯死したり倒れて枯損木となってからはもちろん、生育している最中にも腐朽^{*}することがあります。腐朽が起こる部位や状況は様々で、樹幹、根株、伐根、倒木など、腐朽させる菌類の種類によって異なります。また、それぞれの菌類が腐朽させる相手も決まっており、多くの樹種を腐らせるもの、特定の相手しか腐らせないものがあります。樹木を分解し、無機物に還元する木材腐朽菌類は、自然界の物質循環のうえでは、分解者としての大切な役割を担っています。しかし、立木の樹幹が腐朽すると材質が劣化し用材がとれなくなるうえ、風倒の原因ともなるので林業上問題となります。そのため、立木のうちから起こる木材腐朽は樹木病害の一種として扱われ、一般に材質腐朽病と呼ばれています。道内の森林においても少なからず腐朽菌被害が発生しており、トドマツ天然林の調査では、立木の半数以上が写真-1のような腐朽被害にあっていると報告されています。人工林での調査例はトドマツ溝腐病を除いて今のところ少ないのですが、トドマツ人工林の高齢化が進んでいるので、今後天然林と同様の被害が発生する可能性があります。

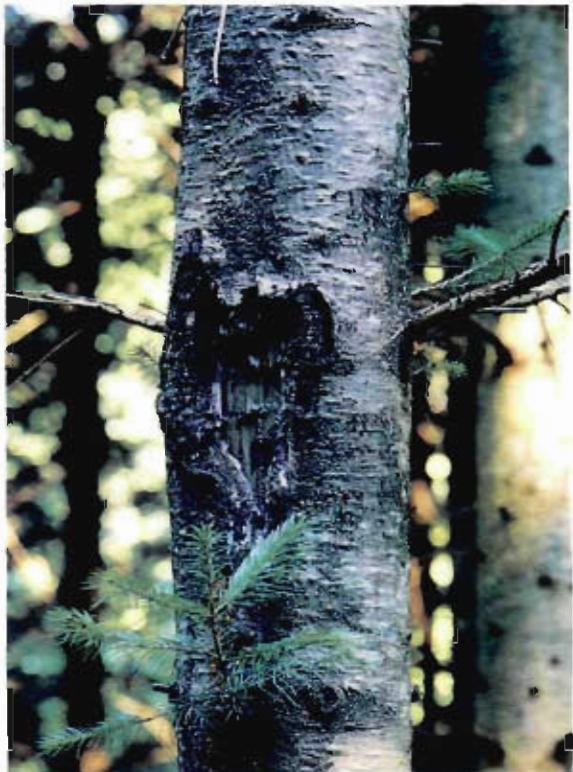
写真二 間伐作業で生じた損傷

作業により生じた損傷は、おおむね縦長で、樹皮だけがきれいに剥がされており、材部には傷がほとんどついていませんでした（写真-2）。被害木15本について調査したところ、損傷はトドマツ1本につき1～7個発生しており、全部で31個ありました。損傷中央高の80%以上が地上高2m以下にありました（図-2）。これらの損傷の大きさは、長さ8～130cm、幅3～32cmで、面積は23.6～1604.2m²でした。

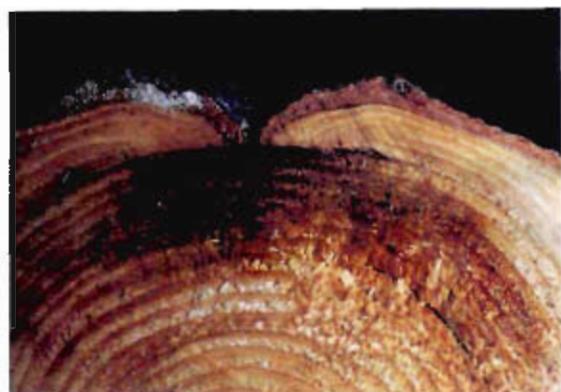
写真三 損傷部巻き込み下で進行していた腐朽

すべての被害木樹幹内部では、損傷部を中心に腐朽が進行しており、樹幹横断面の6割近くまで腐朽していたものもありました（図-2, 写真-3, 4）。樹幹縦方向への腐朽進行速度も速く、5年間で最大2.4mも上方へ腐朽が進行していました（図-2）。被害木の腐朽材から腐朽菌類を分離したところ、被害木15本中7本からレンガタケ (*Heterobasidion insularis*) が優占して分離されました。レンガタケは林内でごく普通に見られるキノコです（写真-5）。これまで伐根等を腐朽させる菌類とされてきましたが、条件によっては生立木の樹幹を腐朽させる能力を持つことがわかりました。

以上二つの調査結果から、トドマツが樹皮に損傷被害を受けると、受傷後1～数年という短期間のうちに損傷部から腐朽菌類が侵入し、材内部で腐朽被害が拡大することがわかりました。また、数種類の腐朽菌類によってこのような腐朽が起こることがわかりました。これらの腐朽菌類は特殊なものではなく、ごくありふれた菌の種類である可能性があります。今のところ残念ながら、一度進行し始めた木材腐朽の進行を遅らせたり止める手法は見つかっていません。トドマツ生立木の腐朽被害を減らすには、間伐作業、エゾシカ被害その他による樹皮損傷そのものを減らすことが肝要と考えられます。

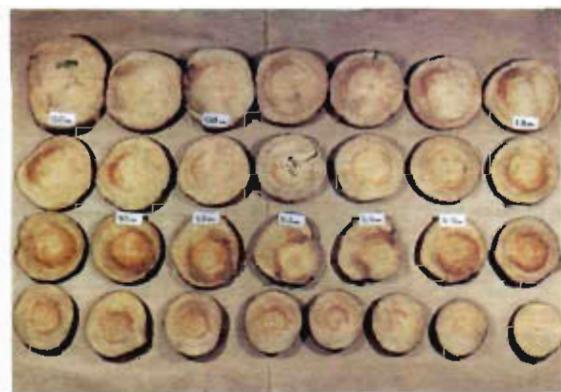
写真四 間伐による損傷木NO.8 (図一 2参照) の樹幹横断面

地上高 0 m から 30 cm ごと。ラベルのついている円盤は損傷している。

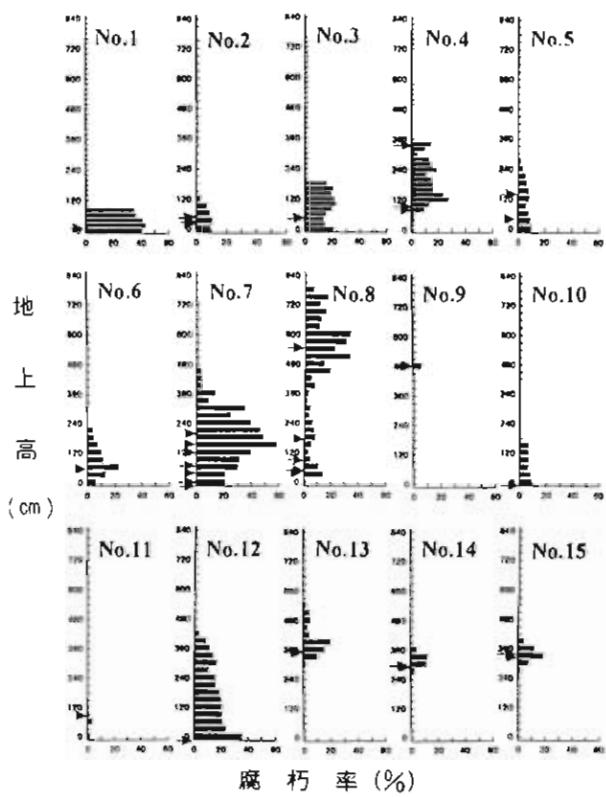
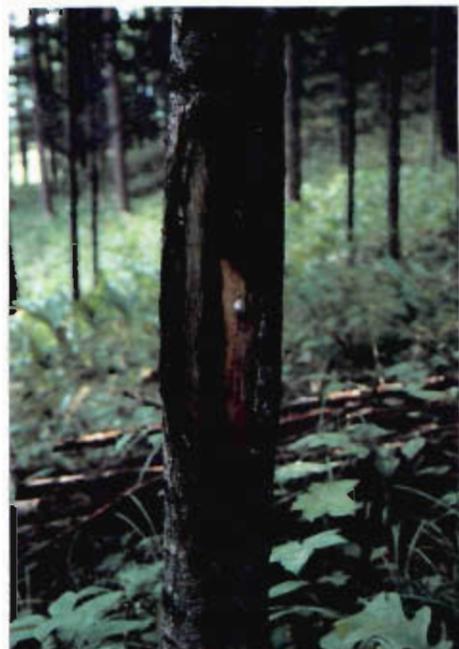
写真-6 エゾシカ被害木の様子

調査地のエゾシカ被害木は、樹皮が剥奪され木部が露出していました（写真-6）。損傷中央部の樹幹断面を見ると、被害木のすべてで樹幹腐朽が進行していました（写真-7）。今回調査した被害木は受傷後1～9年経過しており、損傷部周囲からの巻き込みによって木部露外面積が減少していましたが、巻き込み部、露出部の両方で腐朽が認められました。巻き込み部の腐朽材はおおむね茶褐色～褐色を呈し、露出した木部は乾燥が進み多数の表面割れを生じていました（写真-8）。

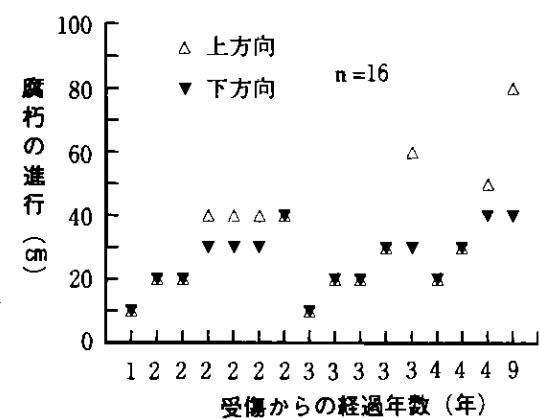
図-3 エゾシカ被害後の樹幹上下方向への腐朽の進行

樹幹上下方向への腐朽は、受傷後1年で10cm、2年で20～40cm、3年で10～60cm程度進行していました（図-3）。また、これらの腐朽木からは、4タイプの腐朽菌類とその他の菌類が分離されました。この調査地ではレンガタケは分離されませんでした。

経過年数9年の損傷の下方向への腐朽は、地際に達していた。
