空知地方のトドマツ人工林におけるエゾシカ角こすり被害

南野一博

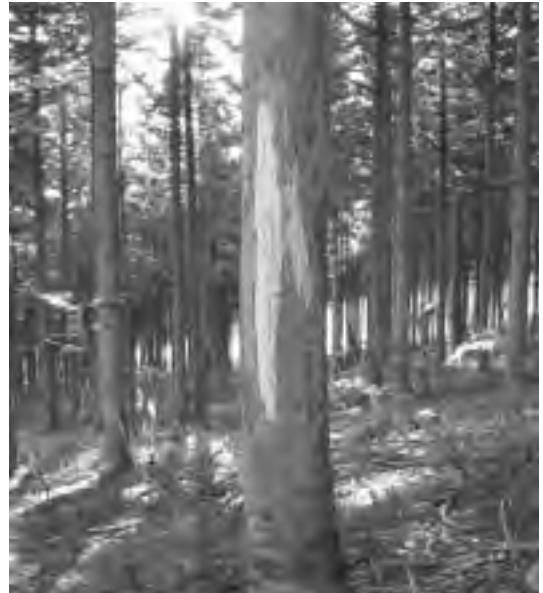
写真 - 1 トドマツの角こすり被害

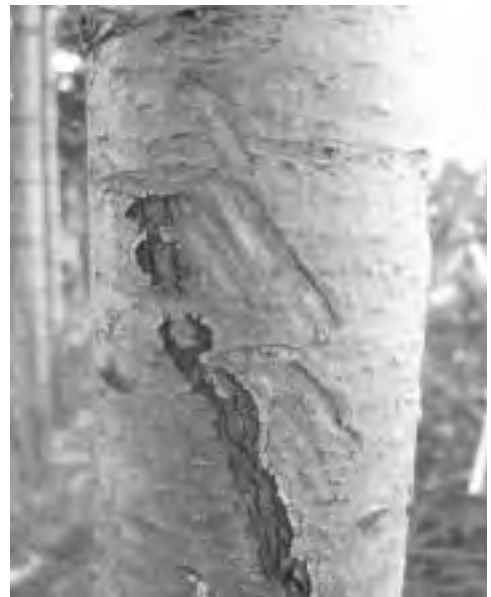
写真-3 エゾシカの食痕

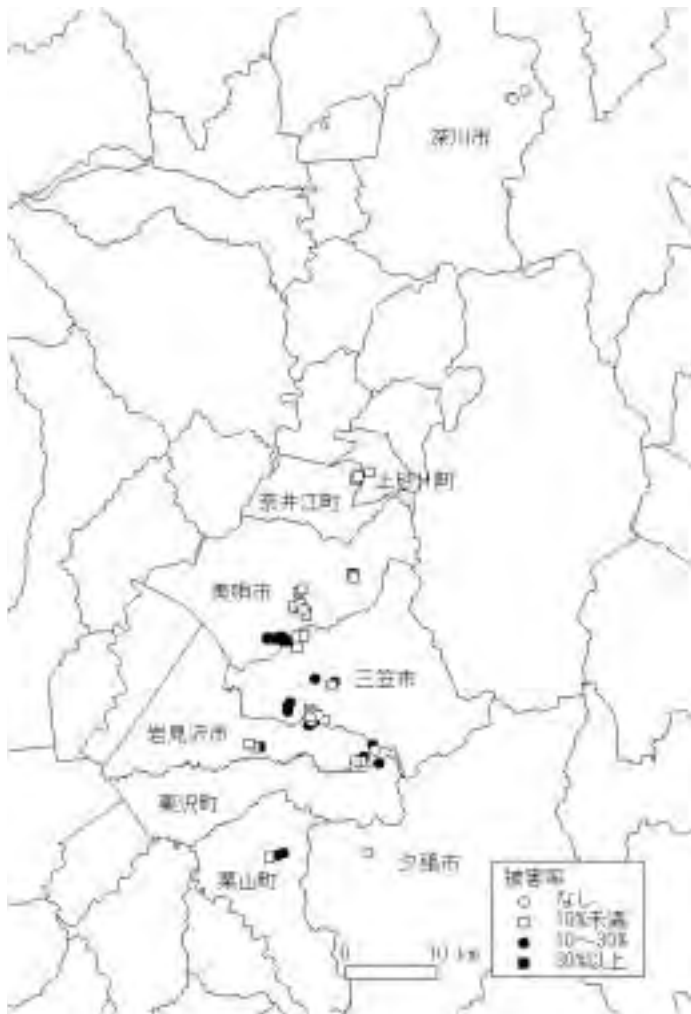
図-1にそれぞれの調査林分における被害状況について示しました。角こすり被害は、調査を行った61林分のうち50林分(82%)で認められました(図-2)。各林分における被害率は、平均8.8%でしたが0～66%と差がみられました。しかし、被害率が10%未満の林分が全体の約62%を占

図-1 空知地方におけるトドマツ人工林の角こすり被害

めており、全体的に被害の軽微な林分が多数を占めていました。地域別にみますと、深川市や上砂川町などの北部の調査地で被害が少ない傾向がありました。一方、美瑛市や岩見沢市、三笠市では、被害率の高い林分がみられました。

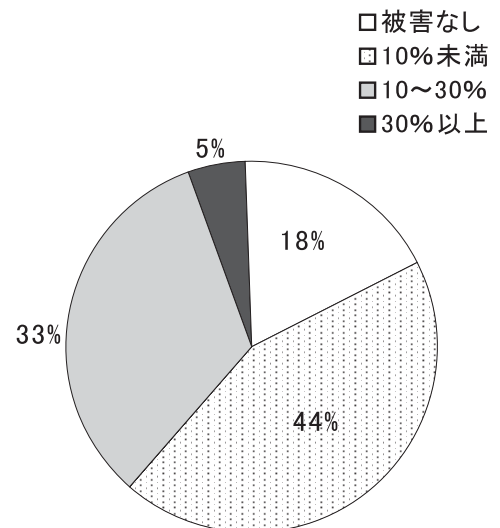
図-2 調査林分における被害率の割合

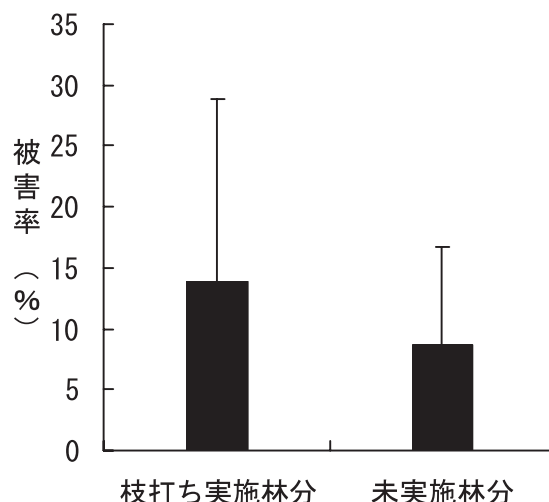
岩見沢市や三笠市では、角こすり被害が多くみられる林分と全く被害がみられない林分が隣接している場所がありました(図-1)。このような被害の差は、エゾシカの生息密度の違いではなく、立地条件や林分環境の違いによると考え、各林分における被害率と斜面方位、地形、傾斜度および枝打ち実施の有無について解析してみました。その結果、いずれの条件においても被害率との間には統計的に有意な関係がみられませんでした。しかし、枝打ち実施林分では、被害が多い傾向がありました(図-3)。また、年齢級人工林では川に隣接した林分で被害が生じやすいという報告もあることから、被害の受けやすい環境については引き続き調査する必要があります。

図-3 枝打ちと被害率の関係

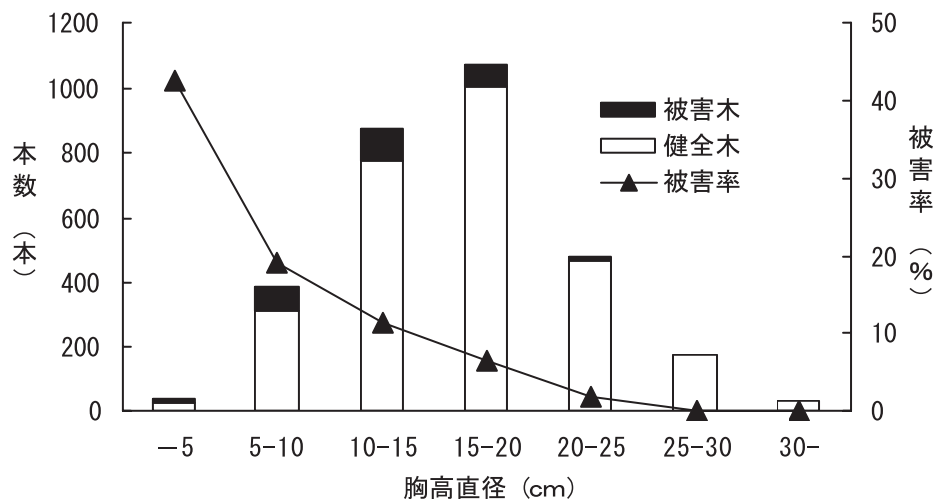
これまで林分ごとの被害状況をみてきましたが、ここでは被害を受ける木に何か特徴があるのかみてみました。図 - 4 では、全調査木の胸高直径階別頻度分布と被害の関係について示しました。被害木は10 - 15cmの階級で一番多く、胸高直径20cm以下の木が全体の96.6%を占めていました。さらに胸高直径階別の被害率では、小径木ほどより高い値を示し胸高直径が5cm以下の調査木については被害率が40%に達していました。つまり、角こすりは胸高直径が20cm以下の木に多く発生しており、小径木ほど被害を受けやすいことがわかります。

図 - 4 胸高直径階別の被害状況
