# 旧狩勝鉄道防雪林カラマツ高齡級林分調査から

小田島 暁 村田 義一 高橋 幸男

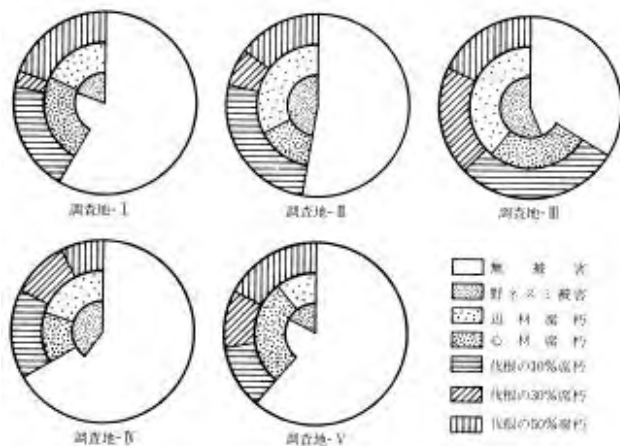
今回の5調査地では、3割から6割の立木が腐朽や野ネズミ被害をうけているが(図-5)、被害

図-5 腐朽および野ネズミ被害状況  
(調査地-I 調査本数 107本; II 74本;  
III 89本; IV 116本; V 108本)

状況はまちまちで、また、場所により腐朽菌による被害が野ネズミ被害より多いところとその逆のところがある。たとえば、調査地-I, , Vでは、野ネズミよりも腐朽菌の被害のほうが多く、その逆に調査地- , ではどちらも同等か、あるいは野ネズミ被害のほうが多い。なお、調査地によつて、被害木が全体の3割から6割をしめるといふ大きなばらつきについては、今のところくわしくわからないが、一般に、過湿地で、

つぎに、心材腐朽についてふれたい。図-5からわかるように、この防雪林内の5調査地では、3割から6割の立木に腐朽がみられ、その中でも、調査地-I、Vでは心材腐朽が多く、全立木の2割から3割にみられる。これは、過湿ぎみの地形・土壌などが影響しているためと考えられる。しかし、これら3調査地のうち、沢筋のはっきりしている調査地、Vの立木位置図に心材腐朽木をおとしてみても、沢のすぐ近くにそれらが分布するというのではなく、その近辺に散在しており、非常に微細な水分環境によって心材腐朽がおきるとはいいきれないようである。

最後に、これらの腐朽材を利用面から考察したい。まず、伐横断面積の腐朽状況は(図-5、最外円)、心材腐朽の多い調査地-I、Vで伐帳面の5割ないしそれ以上に腐朽の進んだものが多く、野ネズミ被害を多くうけた調査地-、で辺材のわずかに腐朽のみられるものが多いことを示している。したがって、利用面から考えると、野ネズミ被害に起因する辺材腐朽よりも、心材腐朽を受けた材に問題があるといえよう。また、辺材腐朽の多い調査地-と心材腐朽の多い調査地-Vで、採材高別腐朽被害を調べたものが図-6であるが、これによると、調査地-では採材高1mで腐朽七ているものが全立木の1割、2mになるとごく若干にすぎない。このように、野ネズミ被害に起因する辺材腐朽は利用上あまり問題にならない。一方、

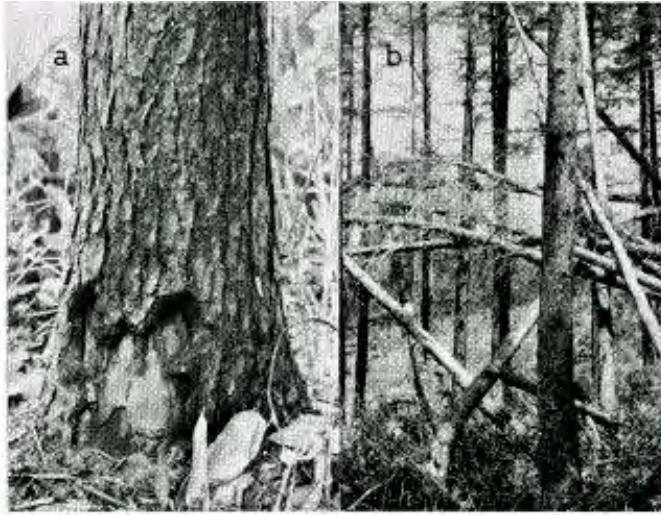
これらの被害木のうち、この防雪林を踏査する過程でまず目についたのが、写真-3aのように野ネズミにくり返し食害された野ネズミ被害木である。そしてそれらは、写真-3bのように風

写真-3 野ネズミ被害状況

( a : 被害木 ; b : 野ネズミ被害を受けた風倒木

倒の原因にもなっている。調査地の中に散在するこうした野ネズミ被害木は、図-5の野ネズミ被害の項にみられるように、全体の2割から6割であるが、その多少は、調査地の立木密度や地形からは十分説明できないようである。しかしいずれにしても、野ネズミ駆除がほとんど行なわれていなかったため、立木の高密度と相まって、野ネズミにくり返し食害されたものと思われる。なお、野ネズミ被害を受けた年次は、エゾヤチネズ

ミ大発生の年次とほぼ一致するようである。また、食害年次から判断すると、植栽後20年以降60年近くたっても野ネズミ被害を多くうけており、その被害状況はおどろくほどである。そしてこのようにくり返し何回もうけた野ネズミ被害は、材の腐朽と決して無関係ではなく、野ネズミ被害を受けた立木の過半数ないし8割が腐朽し、それらの腐朽の大部分が辺材腐朽である。このことは、今回の調査地点では、腐朽原因の6割から8割が野ネズミの食害であるので、辺材腐朽の大半が野ネズミ被害によって誘引されたことを示している。

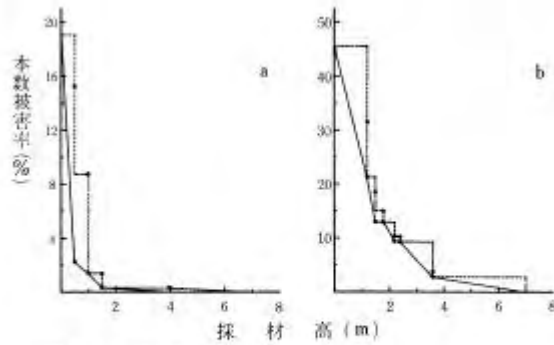
心材腐朽の多い調査地 - V では、地上高 1 m 以上腐朽しているものが全体の 2 割から最大推定値で 4 割、2 m 以上腐朽が進んでいるものは 1 割、4 m 以上では若干となっている。すなわち、この調査地 - V では、地上高 1 m 以上腐朽が進んでいるものは、全立木の 2 割見当で、心材腐朽の多い調査地 - I、でも同様であったものと思われる。

このように考えると、この防雪林にかぎれば、心材腐朽もそれほど壊滅的な被害

図-6 採材高別腐朽被害率  
(破線は推定被害率の上限を示す。a:調査地-II)  
(調査本数 363本; b:調査地-V 108本)
