# 北海道で発生したナラ枯れ被害木の特徴と カシノナガキクイムシの見分け方

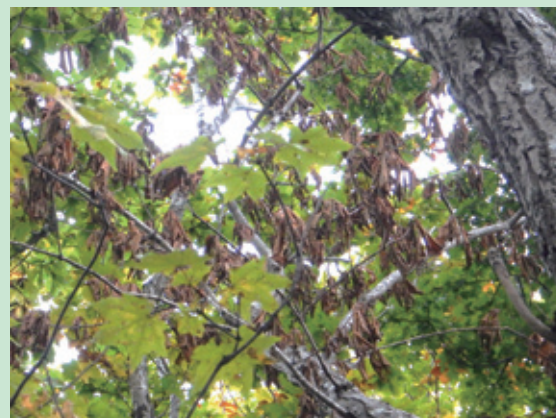
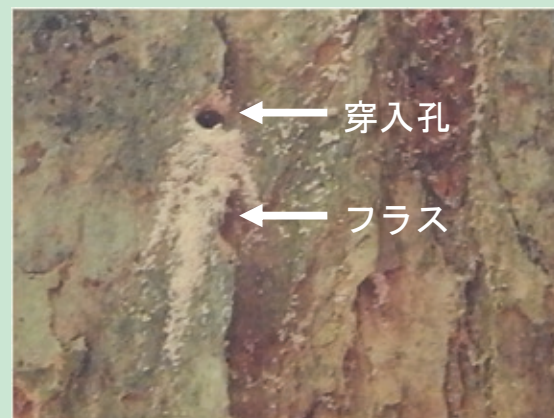
ナラ枯れによる枯死木では、周囲の樹木が紅葉する前の8～9月頃に、葉が赤褐色に変色し萎れます。萎れた葉は落葉せずに、翌春まで枝に残っていることがあります。幹には直径1.5～2.0mmのカシナガの穿入孔が見られ、孔の周囲や根元にはフラス（木屑と糞が混じったもの）が堆積します。

写真-1 ナラ枯れ被害木（左：褐変し萎れた葉、右：カシナガの穿入孔とフラス）

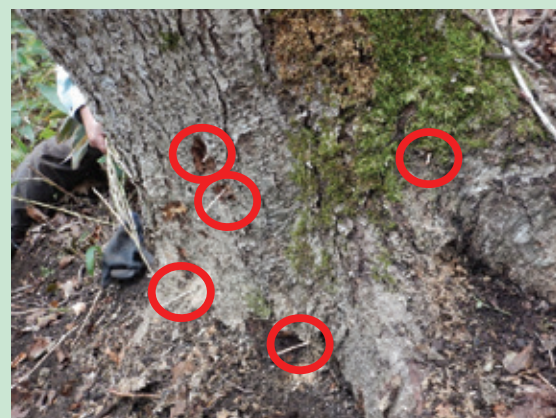
写真-2 地際に集中するカシナガの穿入孔

赤丸で囲った部分にカシナガの穿入孔があります。北海道で発見されたナラ枯れ被害木では、1～17個とかなり少ない穿入孔数で枯れていました。また、穿入孔の多くは地際部に位置していました。

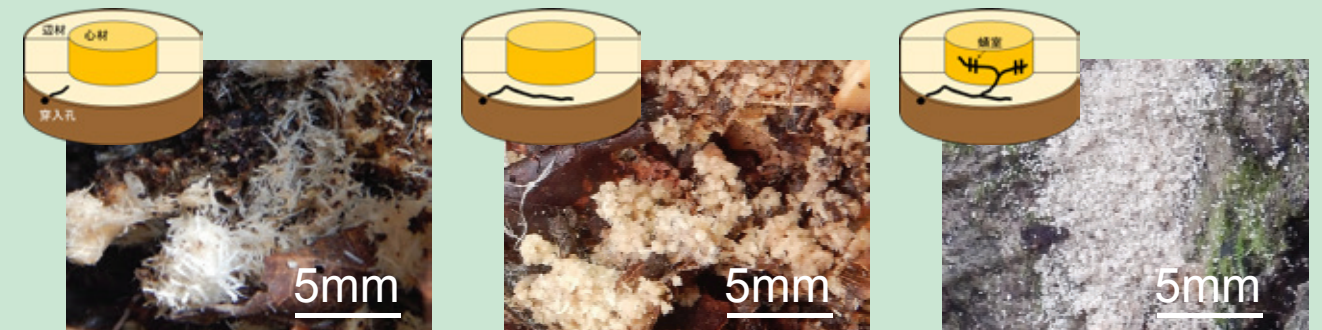
カシナガが排出するフラスの形状は、カシナガの繁殖状況に応じて変化します。カシナガの雄成虫が幹の中央に向かって穿入を開始した頃には、細長い繊維状のフラスを排出します（写真-3左）。その後、雌成虫と出会い、円周方向に穿入を進めると団子状のフラスになります（写真-3中央）。そして、雌成虫が産卵し、幼虫が孵化・成長する頃には、細かい粉状のフラスが排出されます（写真-3右）。粉状フラスのある被害木では幼虫が繁殖してしまっているため、確実な駆除作業が必要です。

写真-3 カシナガの孔道とフラスの形状（左：繊維状、中央：団子状、右：粉状）
