# 街路樹の健康状態を樹幹の外と内から診ました

# グリーンピックス

No.63

地方独立行政法人 北海道立総合研究機構 森林研究本部 林業試験場

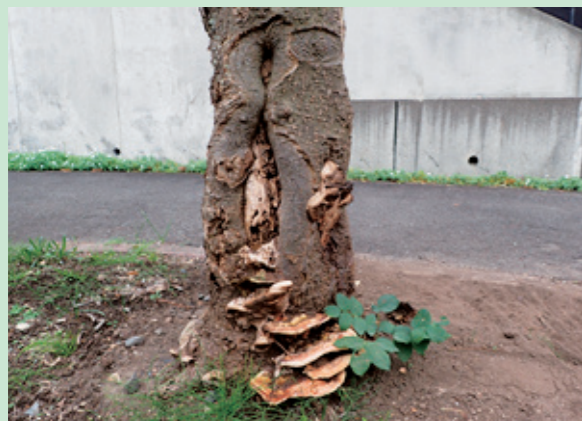
健康状態の指標として樹幹外部の「損傷（≒亀裂）」に注目しました（写真-1）。損傷は木材腐朽菌の侵入口であると共に、樹幹内部への腐朽の進行を疑う判断材料です。調査対象は、植栽後10～40年を経過した11樹種（計330本）の街路樹です。調査の結果、植栽後の経過年数とともに損傷を持つ本数が増えることがわかりました（図-1）。この傾向に樹種間での違いはありませんでした。また、これらの原因には、除雪や除草、自動車の接触等、人間の活動に関わるものが多くありました。

写真-1 樹幹外部の損傷

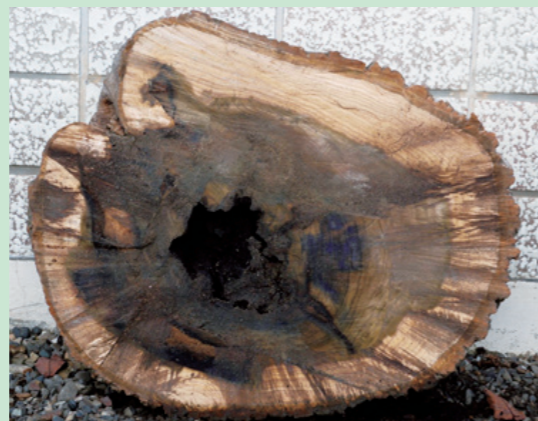
また、樹幹の腐朽には、正常な外観からは判断することができない「内部腐朽」もあります（写真-2）。林業試験場で開発した樹木診断装置を用いて、樹幹内部の異常（≒腐朽）の有無を調査しました。調査対象は樹幹外部に損傷が無い11樹種（計330本）の街路樹です。この結果、樹幹内部の異常は、植栽後10年目の街路樹にも生じていました（図-2）。しかし、植栽後の経過年数や樹種間との間に明瞭な関係がありませんでした。このことから、樹幹内部に異常が生じる原因は、植栽環境が大きく関係していると考えています。（樹木利用 G 錦織正智）

写真-2 外観から判断できない樹幹の内部腐朽
