道産トドマツ圧縮材フローリングの試験施工と経過

技術部 製品開発グループ 澤田哲則

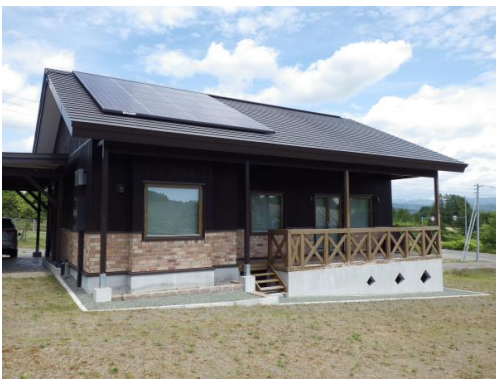
写真1 松酔庵の概観（左側の窓が寝室）

南南西向きの壁面側から見た建物の概要を写真1に示します。またおよその間取りを図1に示します。

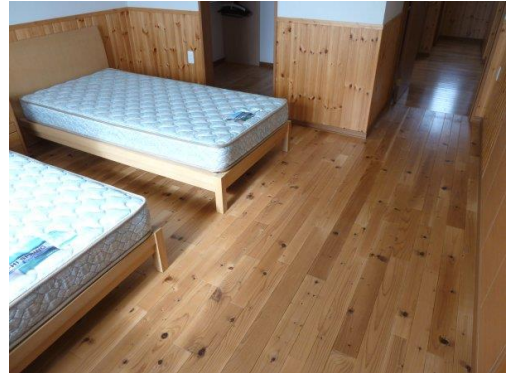
写真2 寝室とウォークインクローゼット

写真2に示す寝室と、それに隣接するウォークインクローゼット (WIC) の床、合計20m²に道産トドマツ圧縮材フローリングを敷設しました。利用者からの評判は良く、足ざわりは柔らかいのに、物を落としても傷がつかないとの感想もいただきました。2010年6月にフローリングが施工され、同年7月に竣工し、4年以上が経過しました。

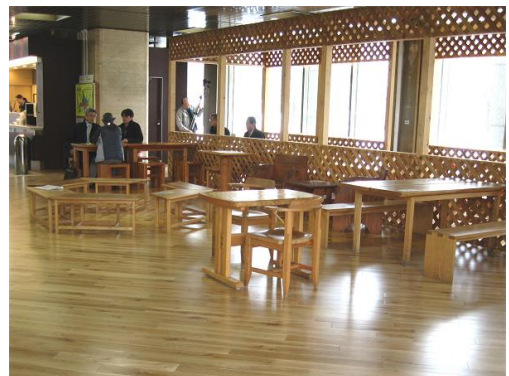
写真3 北海道庁ロビー木質化スペースの概観

2013年3月に、写真3に示す床面積約100m²の木質化スペースが設置されました。そのうち図2に示すスペース中央のおよそ二等辺三角形の部分40m²に道産トドマツ圧縮材フローリングが使用され、残りの60m²には道産ミズナラの無垢材フローリングが使用されました。設置前はセラミックタイル仕上げで硬く、寒々しいイメージであったものが、柔らかで暖かみを感じる空間に変化したのが実感できます。

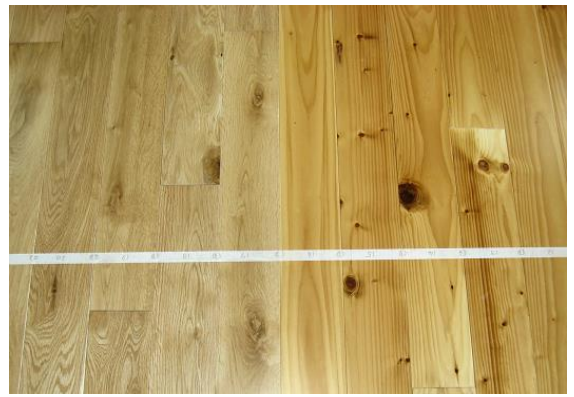
写真4 樹種の異なるフローリングの印象
(左：ナラ無垢材，右：トドマツ圧縮材)

また写真4に示すように、2種類のフローリングが並べて施工されましたので、樹種の違いにより木目の印象は異なりますが、違和感を覚えるものではありませんでした。

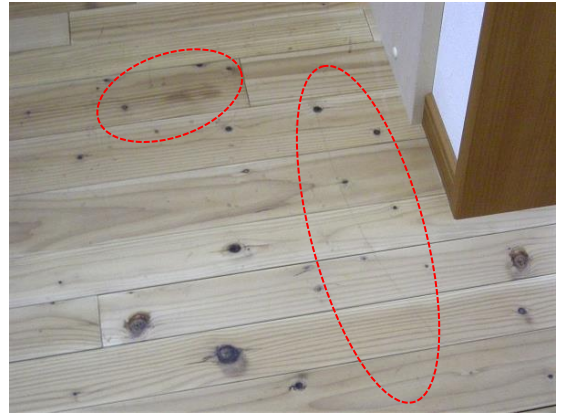
写真6 床の傷や汚れなど

利用頻度がそれほど高くないことや、施設を丁寧に扱う利用者が多いことから、フローリングの傷つきや汚れは、ごくわずかなものでした。写真6に示すような、旅行用バッグのキャスターによると考えられる引き摺り痕や、小さな圧痕（凹み）、汚れなど

が見受けられましたが、床の美観を著しく損ねるものではありませんでした。
