背景と目的

A. 建物被害調査

北海道胆振東部地震における建物被害とその対策

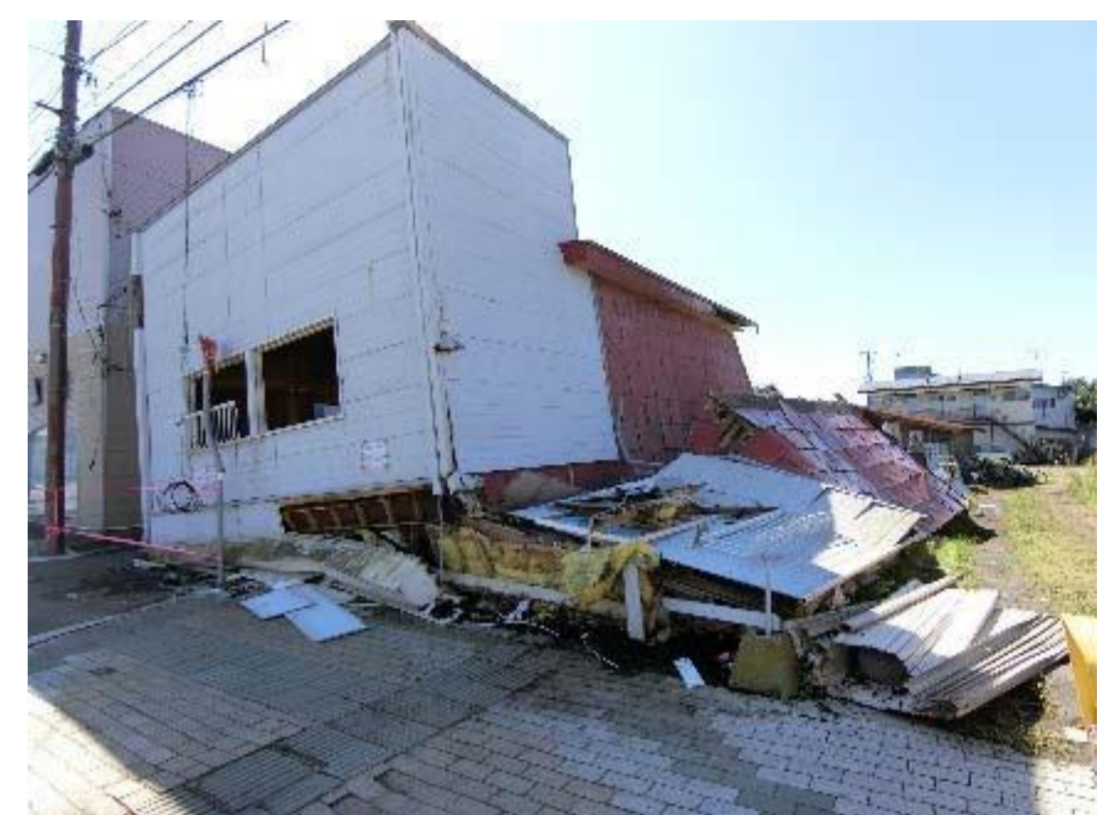
- 建物の倒壊は、震度6強を記録したむかわ町役場付近の比較的古い店舗併用住宅に集中していました(写真1)。
- 安平町の市街地では、外壁を組積造とし、床組、小屋組を木造とした比較的古い建築物が層崩壊を含む大きな被害を受けていました(写真2)。
- 対策1：屋根が重い、筋かいが少ない、壁の配置バランスが悪い家が危険
→耐震改修を行う
- 対策2：家具の転倒が危険
→配置に気をつける

写真1 店舗併用住宅被害

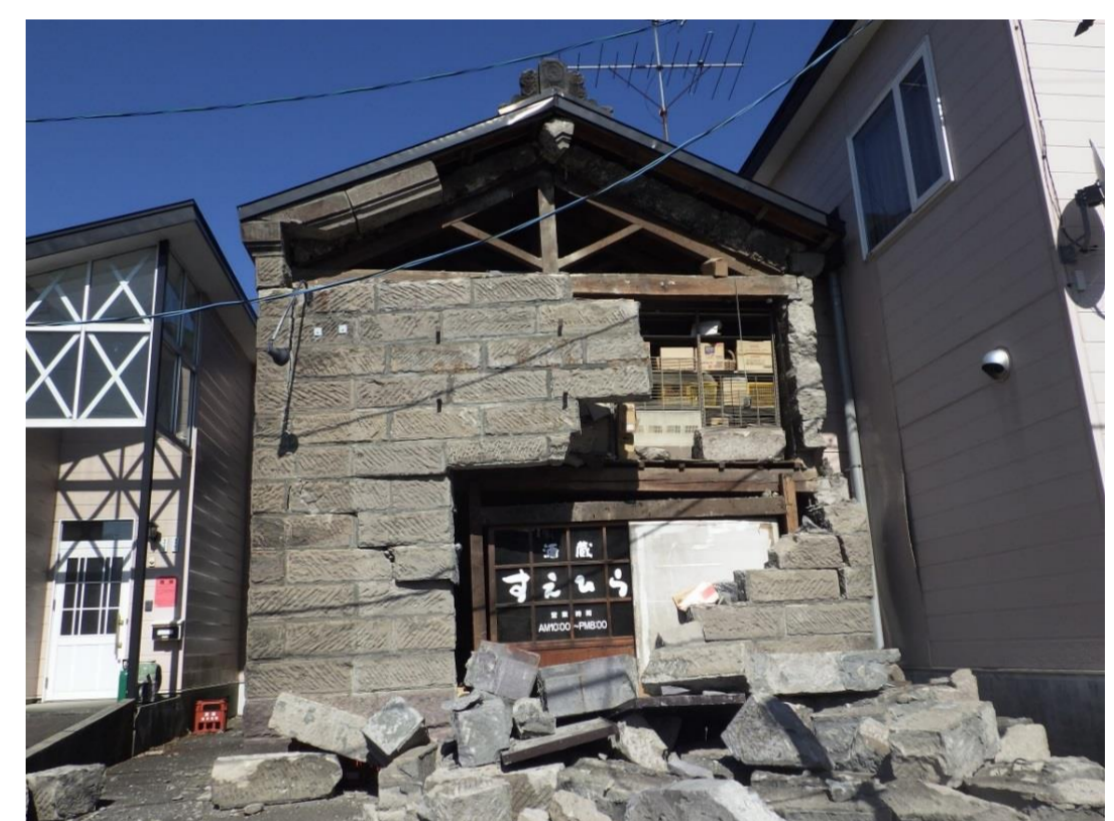
写真2 組積造被害
