湿式外断熱外壁の非破壊診断の可能性に関する検討

Study on the Possibility of Non-Destructive Diagnosis for Wet Type External Heat Insulation Outer Wall

地方独立行政法人北海道立総合研究機構
建築研究本部
北方建築総合研究所

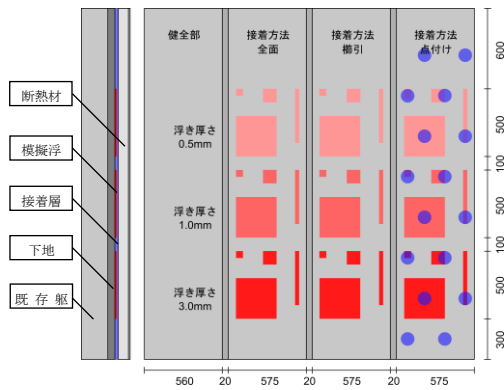
図1 模擬浮き配置状況

- ・北総研内の屋外実験棟に、接着層に模擬浮きを設けた外断熱外壁試験体を作製した (図1, 写真1)。
- ・各種非破壊検査機器 (熱画像カメラ・打診棒・電磁波レーダー) を用いた模擬浮きの検出を実施した。
- ・熱画像カメラや打診棒を使用した場合、外断熱パネルを構成する断熱材の下にある接着層の浮き箇所を熱や音の情報を用いて判別することは困難であることを明らかにした。
- ・電磁波レーダーを使用した場合、点付けの接着部、全面接着の 3.0 mm 厚さの浮きを判別することができた (図2)。櫛引接着では、接着層の凹凸で発生する反射波の干渉により、浮き検出は困難であった。
- ・電磁波レーダーの数値データから浮きを分布表示するプログラムを作成した。既存の探査機器では検出が難しい浮きについても、検出の可能性を示した (図3)。

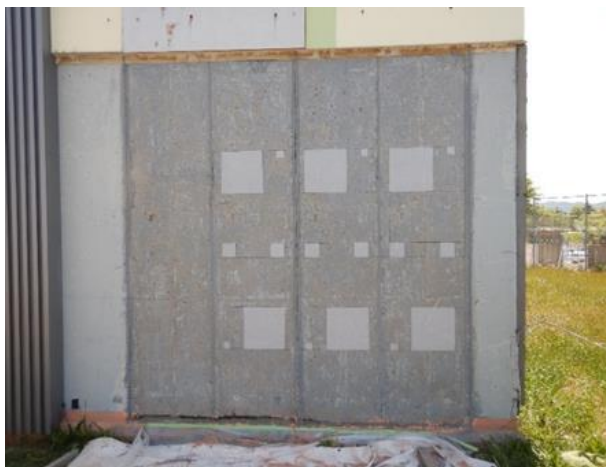
写真 3-3 模擬浮き貼付状況 (モルタル外壁試験体)

試験体の施工では，既存躯体の塗膜除去および清掃を行った後，下地調整剤（カチオン性アクリル樹脂エマルジョン：東亜合成(株)）を塗布した。調整剤の乾燥後，模擬浮きとする発泡ポリエチレンシートを計画した大きさにカットし，既存躯体に墨出しを行った上で，所定の位置に接着剤を使用して貼付けた（写真 3-3）。発泡ポリエチレンシートの貼付け後，模擬浮きを下地内部に伏せ込むかたちで，厚さ 10 ～30 mm のモルタル外壁を段階的に施工した（写真 3-4）。仕上げは全面コテ仕上げとし，エフロレッセンス抑制用シーラー（合成樹脂アクリルエマルジョン：関西ペイント(株)）を塗布した。

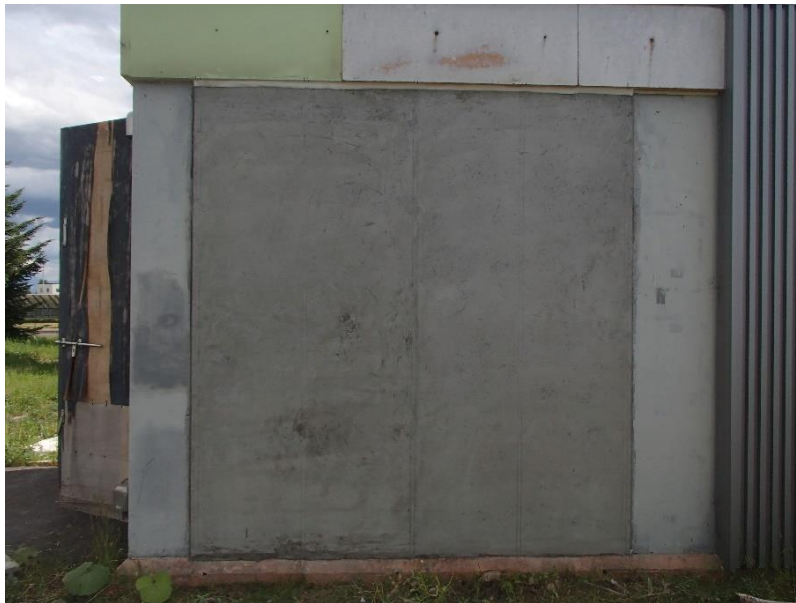
写真 3-5 外断熱パネル施工前の状況

RC 実験棟の施工面（北面東側）に外断熱外壁試験体を作製した。下地となるモルタル外壁（モルタル厚さ 10 mm）の施工を行った上で、この下地と外断熱パネル間の接着層に模擬浮きを設けた外断熱外壁試験体を作製した。写真 3-5 に外断熱パネル施工前の状況を示す。

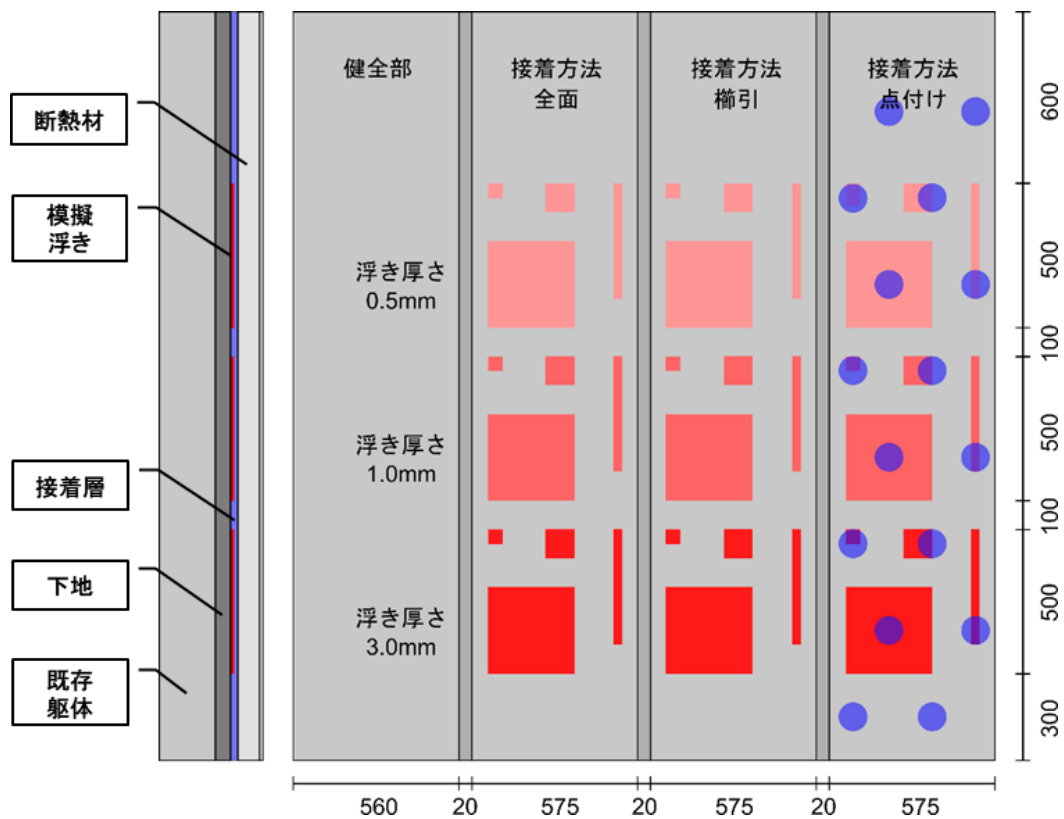
図 3-3 外断熱外壁試験体の模擬浮きの施工計画

図 3-3 に外断熱外壁試験体の模擬浮きの施工計画、表 3-2 に試験体の試験水準を示す。模擬浮きとして採用した材は、モルタル外壁試験体の作製同様に発泡ポリエチレンシート（ミラマット：(株)JSP）

を使用した。試験水準としては、浮きの厚さを3水準、浮きの面積を4水準設定した。外断熱パネルの接着方法の違いが浮き検出に及ぼす影響を検討するため、接着用モルタルを全面コテで塗布した「全面接着」、接着層に櫛目状の凹凸を設けた「櫛引接着」、ダンゴ状の接着部を複数設けた「点付け接着」の計3種類の接着方法を設定した。また、比較用に模擬浮きを持たない健全部を設定し、この箇所の接着方法は「点付け接着」とした。

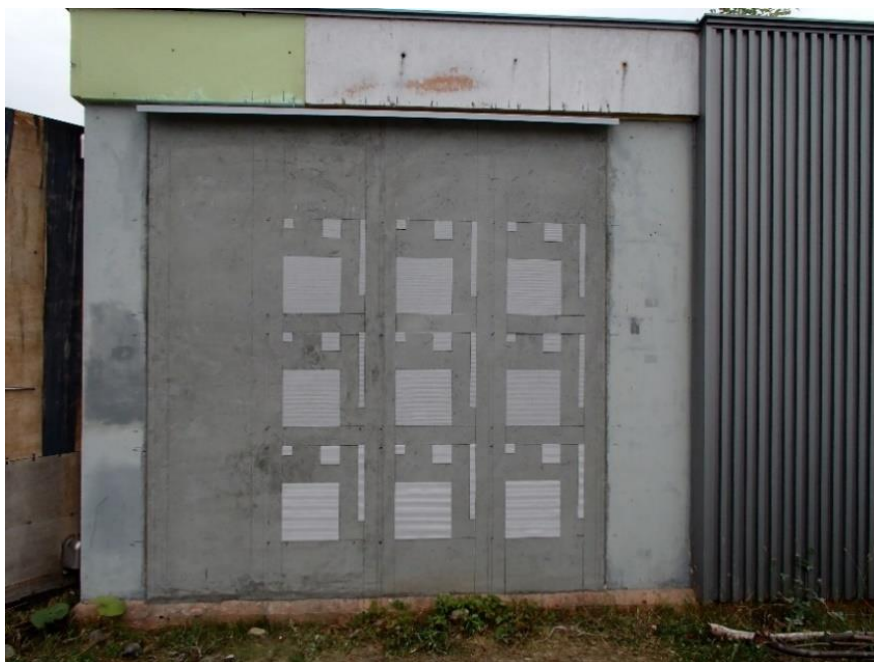
写真 3-6 模擬浮きの貼付状況 (外断熱外壁試験体)

写真 3-6 に模擬浮きの貼付状況を示す。模擬浮きとする発泡ポリエチレンシートを計画した大きさに事前にカットし、モルタル下地に墨出しを行った上で、所定の位置に接着剤を使用して貼付けた。外断熱パネルは各試験水準を設定した外壁ごとに作製した。施工面や試験体としての作製精度の観点から、外断熱パネルを事前施工した後に壁体に接着する方法を採用した。写真 3-7 に外断熱パネルの施工過程を示す。施工に使用する EPS ボード (写真 (a)) に、現場で混合した樹脂モルタル (写真 (b)) を全体的に塗布 (写真 (c)) し、補強用のファイバーメッシュの貼付けを行った (写真 (d))。ファイバーメッシュを EPS ボード裏面まで巻き返した場合、非破壊検査機器による深さ方向の検出を複雑化させる可能性があったため、共同研究者との協議の上で、ファイバーメッシュは写真 (d) に示すように EPS ボード側面までの貼付けとした。樹脂モルタルを使用してメッシュを伏せ込み (写真 (e))、ベース塗材を塗布した後、フィニッシュコートによる仕上げを行った (写真 (f))。

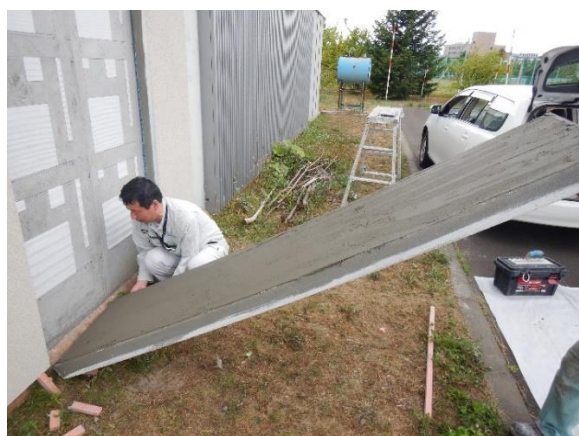
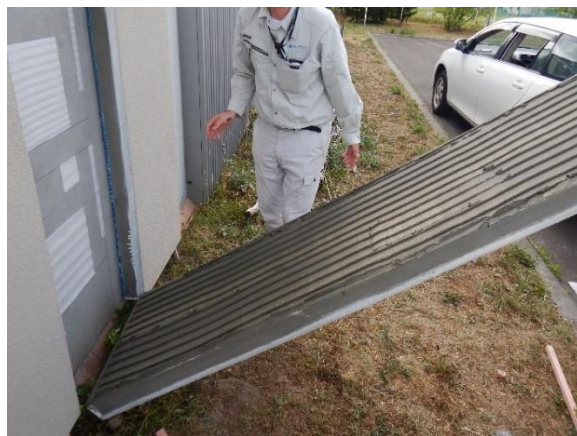
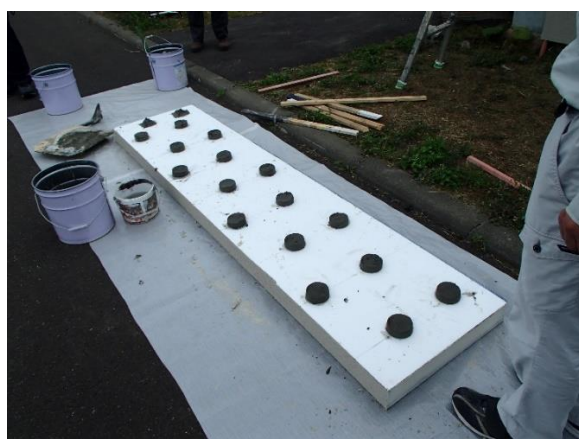
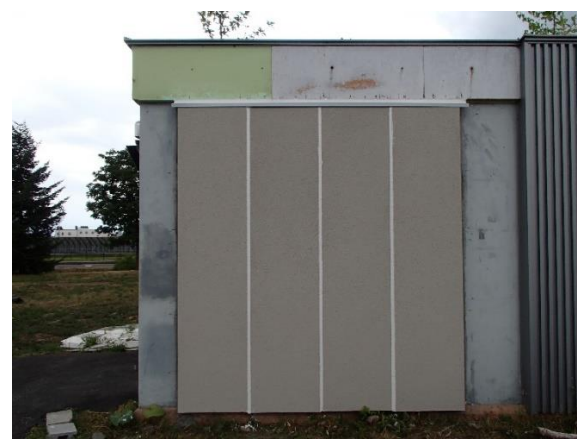
写真 3-8 各種接着方法の様子および外断熱施工後状況

写真 3-8 に外断熱パネルの各種接着の様子と外断熱外壁試験体の施工後の状況について示す。全面接着（写真（a））では、外断熱パネルの接着面に樹脂モルタルをコテで均一に塗り付け、模擬浮きを設けたモルタル下地の上から接着した。櫛引接着（写真（b））では、櫛目の付いた専用の鰹を用いて外断熱パネルの接着面に櫛目状に樹脂モルタルを塗り付け、モルタル下地に接着を行った。点付け接着では、先の図 4-2 中で示した青丸部分が接着部となるように位置を墨出しの上、カットした塩化ビニル管（呼び径 75 mm）を型枠として使用し、樹脂モルタルを配置した（写真（c））。尚、下地への接着時に点付け部が潰れ広がることを考慮に入れ、樹脂モルタルの接着前高さは 20 mm とした。これは接着層の厚さが 10 mm となった時に接着部の直径が約 100 mm となるようなサイズとしている。すべての外断熱パネルの接着完了後、各パネル間や外周部にシーリングを施し、上部に水切り金物を施工して外断熱外壁試験体の作製を完了した（写真（d））。

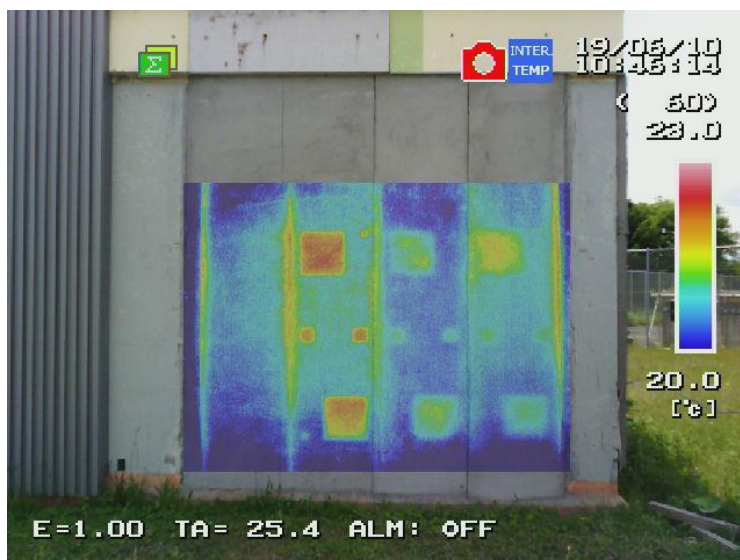
写真 3-9 モルタル外壁試験体の撮影熱画像

模擬浮きを設けたモルタル外壁試験体を対象に、熱画像カメラによる模擬浮きの検出を行った。熱画像の撮影条件を表 3-3 に、写真 3-9 に表中の条件下において撮影した試験体の熱画像を示す。撮影時間が午前中のために外気温が上昇していく段階であること、撮影面が直射日光の当たらない北面であることなどから、熱容量の大きい模擬浮き部の表面温度が躯体コンクリート部と比べて高くなると

考えられる。熱画像からも模擬浮き部における表面温度が浮きのない箇所と比べて、高く表示されていることが読み取れる。熱画像から判定を行った模擬浮きの検出結果について、表 3-4 に示す。300×300 mm 面積の浮きについては、浮き厚さおよび下地厚さによらず、熱画像による検出が可能であった。モルタル厚さ 10 mm の場合には、すべての試験水準の模擬浮きを検出できたが、モルタル厚さが厚くなるに従って、浮き面積が小さいものから検出ができなくなる傾向が見られた。

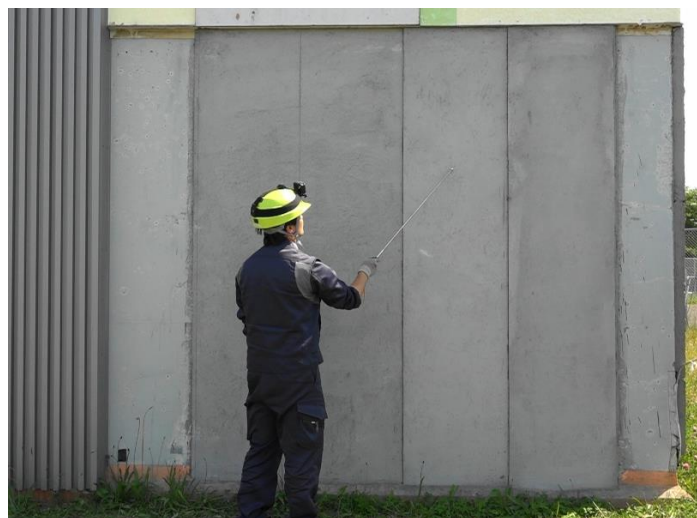
写真 3-10 モルタル外壁試験体の打診棒による浮き検出

模擬浮きを設けたモルタル外壁試験体を対象に、打診棒（パルハンマー）による模擬浮きの検出を行った。写真 3-10 に打診棒による模擬浮き検出の様子を示す。使用した打診棒は鋼球タイプとし、外壁全面を打撃することによる打音の変化から浮き箇所の検出を行った。表 3-5 に打診棒による模擬浮きの検出結果を示す。モルタル厚さ 10 mm の場合、100×100 mm、300×300 mm サイズの模擬浮きの検出が可能であった。モルタル厚さが 20 mm 以上では、検出可能な模擬浮きは浮き面積が大きく、浮き厚さが厚くなる傾向が見られた。50×50 mm サイズの模擬浮きはいずれのモルタル厚さにおいても、打音による検出は困難であった。

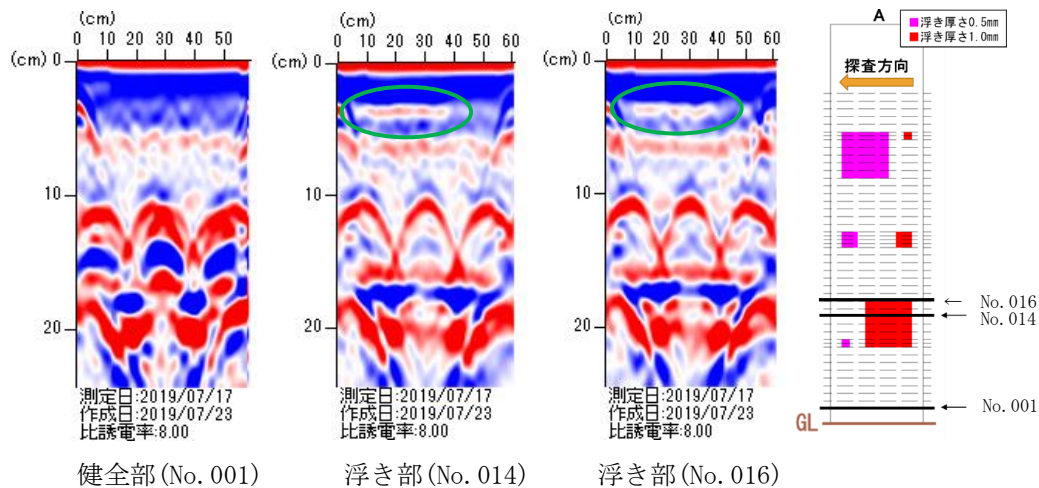
図 3-5 モルタル外壁の健全部と浮き部における水平探査結果の比較例（モルタル厚さ 30 mm）

図 3-5 にモルタル厚さ 30 mm の健全部と模擬浮き部における水平探査結果の一例を示す。No. 014 の探査画像においては、横軸 100 mm～400 mm、深さ 30 mm 付近に健全部である No. 001 では確認されない

波形（図中の緑丸内）が認められ、これが模擬浮きであると考えられる。また、No. 016 に示すように、波形が途切れ、大きさを把握しにくいものや全く波形が現れないものも確認された。

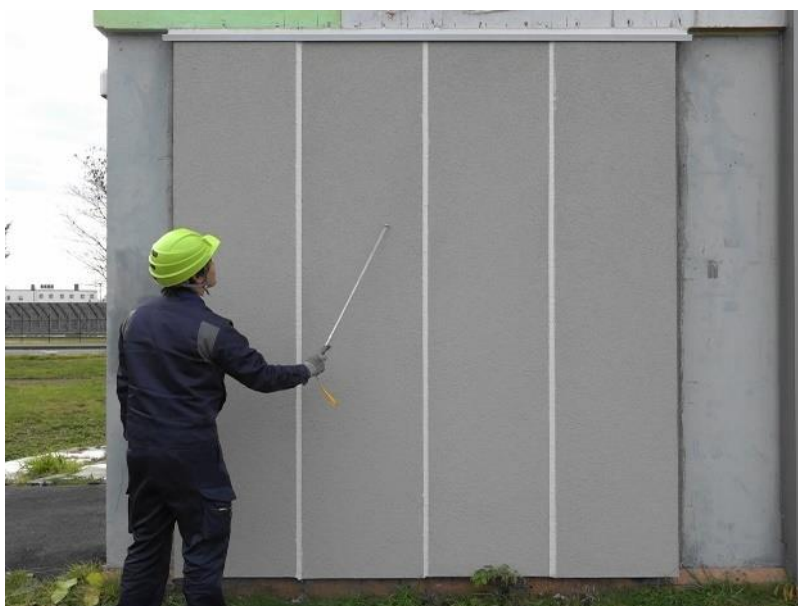
写真 3-12 外断熱外壁試験体の打診棒による浮き検出

外断熱外壁試験体を対象に、打診棒（パルハンマー）による模擬浮きの検出を行った。写真 3-12 に打診棒による模擬浮き検出の様子を示す。使用した打診棒は鋼球タイプとし、外断熱外壁表面の打音の変化から浮き箇所の検出を行った。

表 3-8 に打診棒による検出結果を示す。いずれの接着方法においても、EPS ボード下の接着層に存在する浮きの位置および大きさを打診棒によって判別することはできなかった。点付け接着では、健全部および模擬浮き有のいずれについても、接着部での打音の変化が認められた。接着部の形状等を把握するまでには至らないものの、接着部の有無の判別は可能であることがわかった。

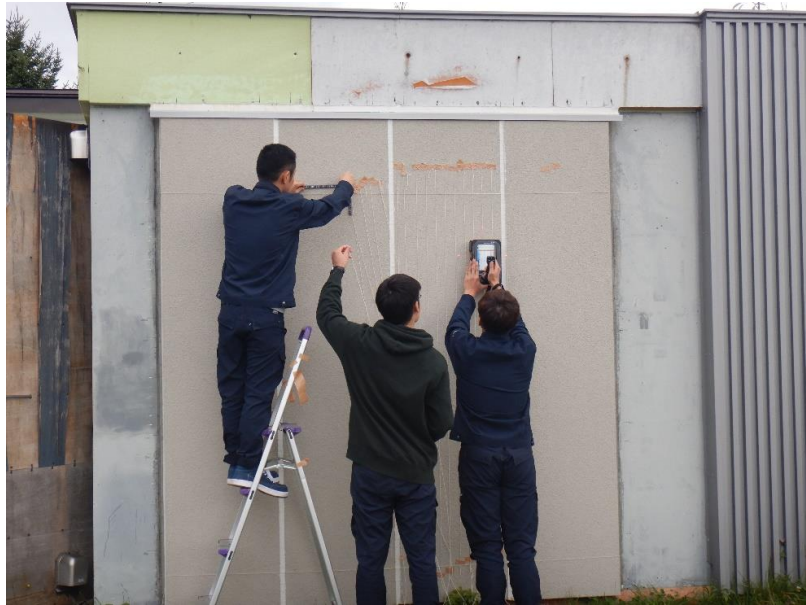
写真 3-13 電磁波レーダーによる外断熱外壁の探査の様子

外断熱外壁試験体を対象に、電磁波レーダーによる模擬浮きの検出を行った。写真 3-13 に電磁波レーダーを用いた外断熱外壁の探査の様子を示す。調査には、KEYTEC 社製の電磁波レーダー探査装置 SIR-EZ XT（周波数 2700 MHz、探査深度 600 mm、測定距離無制限）を使用した。

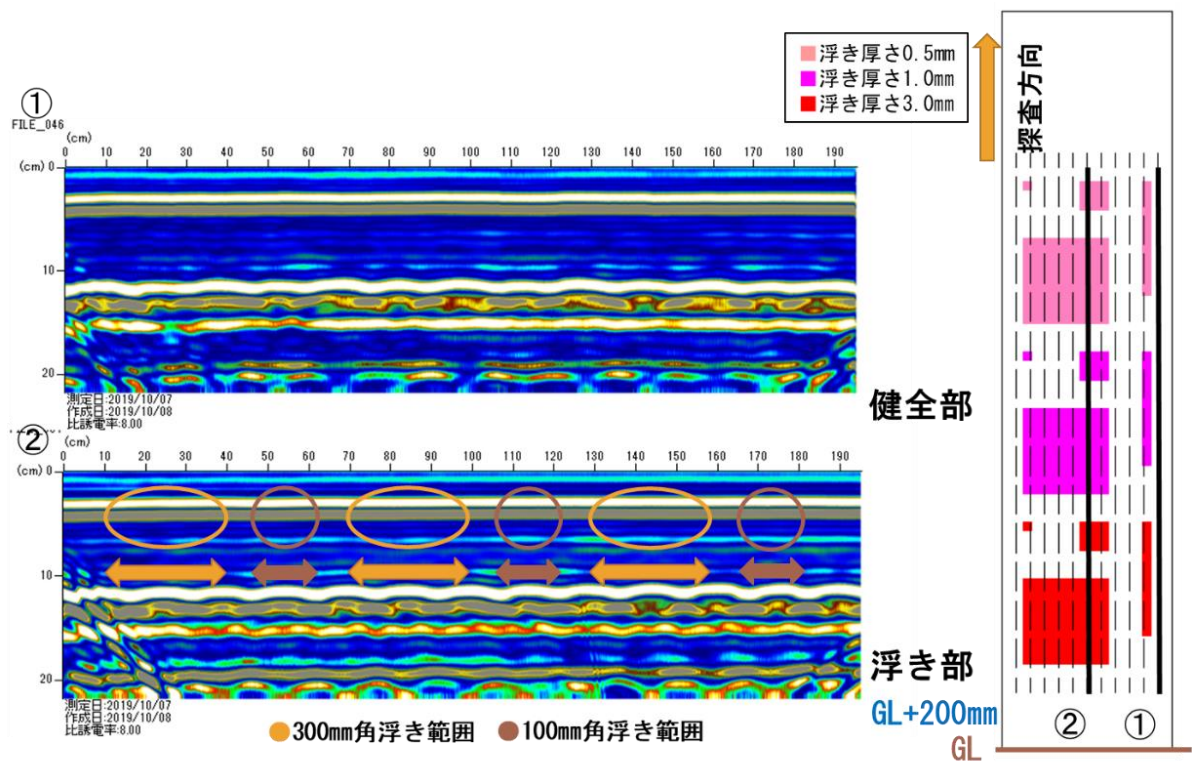
図 3-11 健全部と模擬浮き部分の探査画像の比較例（楕引接着）

図 3-11 に、櫛引接着における健全部と模擬浮き部の探査画像の比較の一例を示す。櫛引接着の場合、接着層に櫛目状の凹凸が存在するため、この箇所が発生すると推測されるレーダー反射波の干渉による影響により、健全部と模擬浮き部での明確な波形変化は確認できなかった。

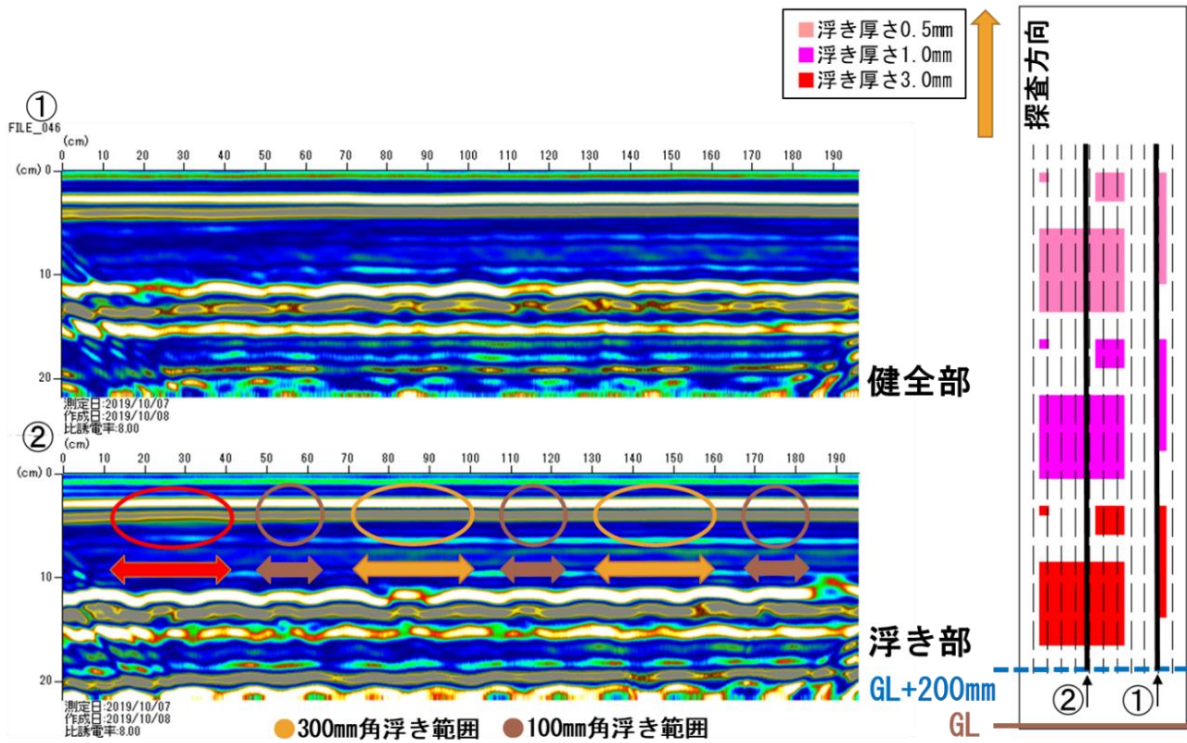
図 3-12 健全部と模擬浮き部分の探査画像の比較例（全面接着）

図 3-12 に、全面接着での健全部と模擬浮き部の探査画像の比較の一例を示す。画像中の波形（灰色帯）に変化が見受けられる箇所（図中の赤丸部分）があり、3.0 mm 厚の浮き箇所の位置と大きさが概ね対応することから、模擬浮きによる影響を捉えたものと考えられる。

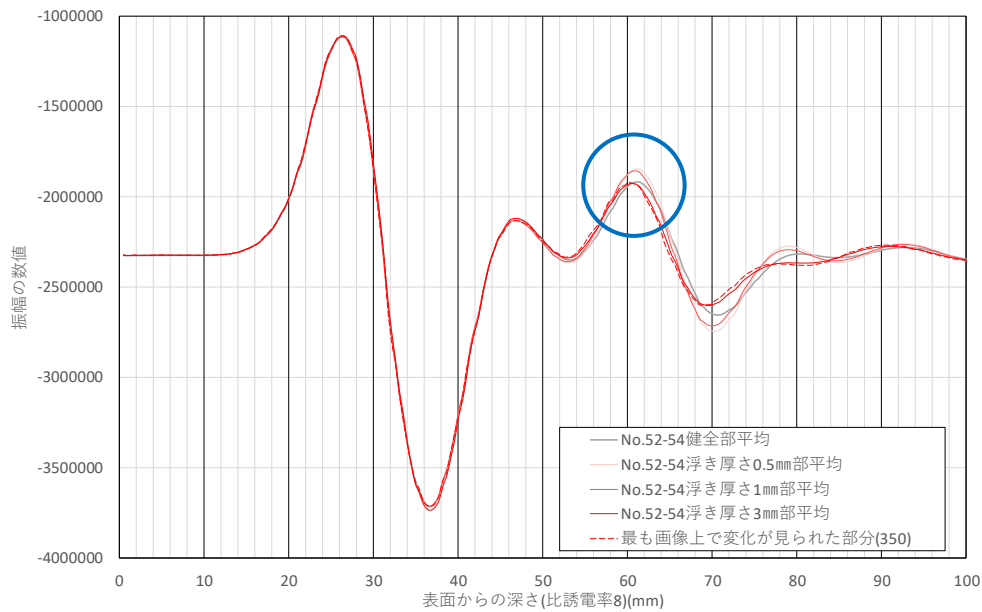
図 4-2 全面接着における検出波形の比較

図 4-2 に全面接着における波形の比較を示す。図中には模擬浮きの無い探査位置および各浮き厚さを通る探査位置における検出結果の平均波形をそれぞれ示している。この図より, ある程度の深さ(図中では 50 mm程度(比誘電率:8 の場合))までは, いずれの波形も概ね同形状を示すものの, それよりも深部では浮きの厚さに応じて健全部との波形に違いが見られた。図中の青丸で示した, 形状に差が見られ始めた最初のピーク位置に着目すると, 浮きの厚さが 0.5 mm, 1.0 mmの場合, ピーク位置の位相は健全部と大きな差は見られないが, 振幅の違いが見られることが読み取れる。探査画像上においても浮きの検出が確認された厚さ 3.0 mmの場合では, ピーク位置の振幅は健全部よりも小さくかつ

位相が浅部側に移動していることがわかる。これらピーク位置の変化を判別条件として利用することで、既存の電磁波レーダー装置で出力される検出画像では判別が困難な浮きについても、判別の可能性があると考えられる。
