# 平成30年胆振東部地震における建物被害調査・復旧支援と電源喪失時の社会混乱状況のアーカイブ化

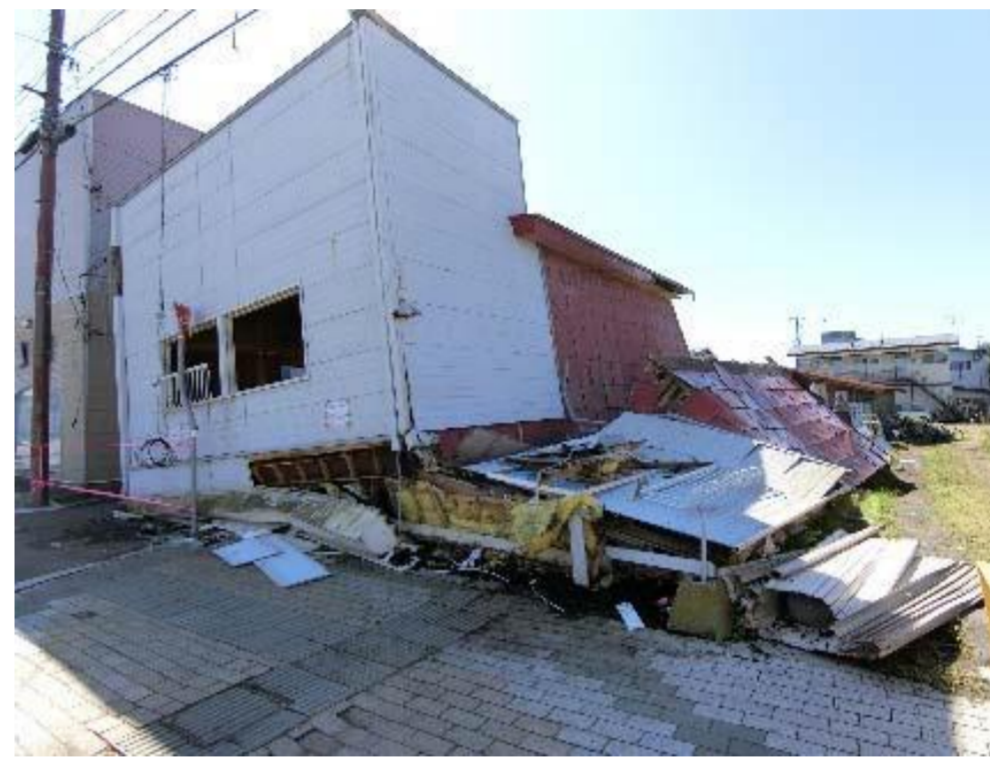
写真1 店舗併用住宅被害

- 建物の倒壊は、震度6強を記録したむかわ町役場付近の比較的古い店舗併用住宅に集中していました(写真1)。
- 安平町の市街地では、外壁を組積造とし、床組、小屋組を木造とした比較的古い建築物が層崩壊を含む大きな被害を受けていました(写真2)。
