積雪寒冷条件下における津波からの避難行動
に関する基礎的研究

Study on Evacuation Behavior from
Tsunami Disaster in a Snow Cold Period

地方独立行政法人北海道立総合研究機構
建築研究本部 北方建築総合研究所

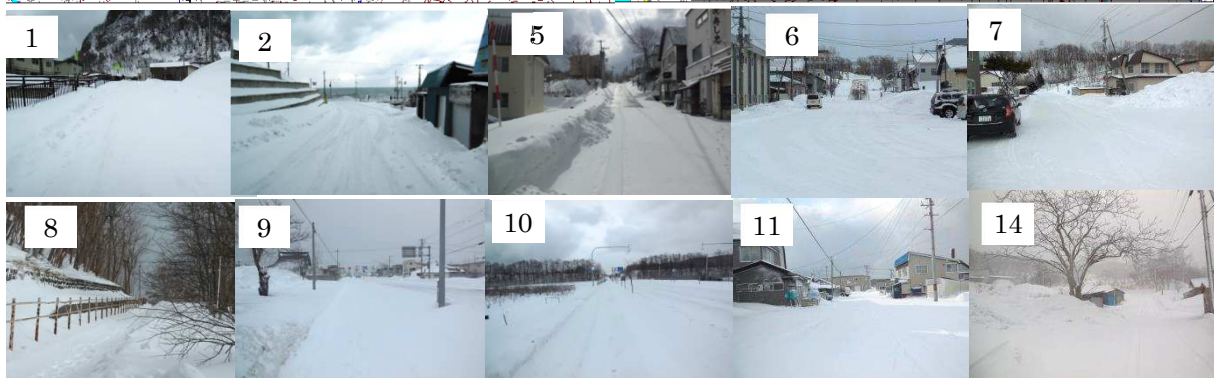
図 3-2 増毛町

表 3-8 に避難経路の現状、図 3-2 に増毛町で歩行速度を実測した地域、表 3-9 に測定結果を示す。

MAP-id	避難路 id	時間	水平距離(m)	調査者	水平移動速度(m/s)	備考
1	22	0:03:36	282	①	1.31	
2	21	0:04:51	412	①	1.42	
3	19	0:03:05	267	①	1.44	途中から
4	-	0:04:50	372	①	1.28	水平・探索
5	11	0:05:10	402	②	1.30	
6	12	0:09:00	677	②	1.25	
7	13-a	0:10:20	728	②	1.17	水平
8	13-b	0:02:55	130	②	0.74	未除雪
9	14	0:09:25	743	②	1.32	途中まで・水平
10	15	0:25:40	1860	②	1.21	
11	8	0:06:45	513	②	1.27	
12	-	0:11:40	907	②	1.30	水平
13	-	0:21:35	1635	②	1.26	水平

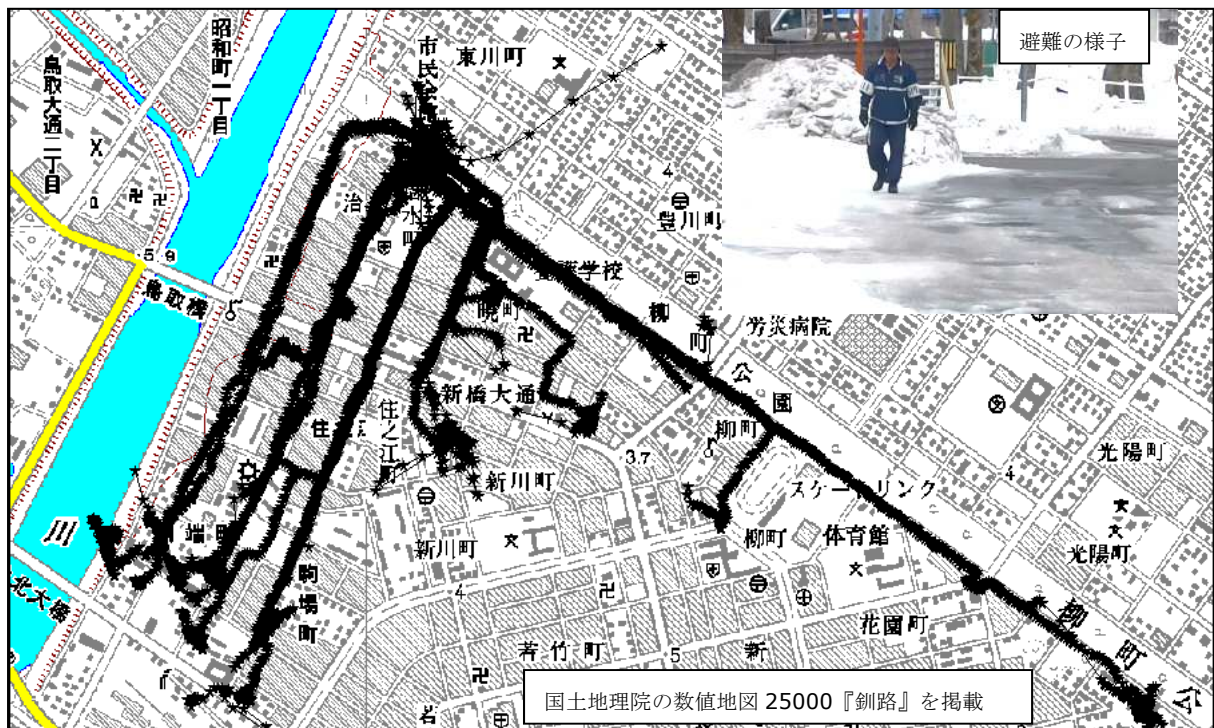
図 3-7 避難経路

図 3-7 に被験者の避難経路及び避難の様子を示す。歩行速度を計測できたのは 25 人中 23 人であつ

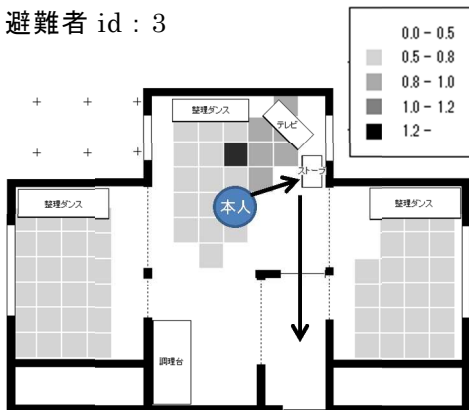
図 3-8(1) 室内危険度評価の例

ここでは、地震動の影響を考慮するため、被験者の建物平面図を作成し、家具の配置状況や屋外に出るまでの行動を調査し、岡田（1993）による方法で家具転倒に伴う室内危険度を評価した。

評価の設定条件であるが釧路市内で想定される十勝沖地震の震度 6.0（6 強）とし、重傷となる条件で行った。危険度の数値は重傷となる重量家具が当該牢行きに転倒することが期待される戸数である。

室内危険度評価は 25 人中 24 人に対し実施した。建物ごとの評価結果を図 3-8 に示す。この結果から避難開始時にいた場所における室内危険度と屋外に移動する際に、直ちに玄関まで移動した場合の室内危険度を評価した。結果を表 3-19 に示す。

地震発生時に重傷となる危険性の高い人がいることがわかる。また、地震発生時の負傷は免れるが屋外に移動する際に家具の転倒により移動が困難となる場合があることが明らかとなった。

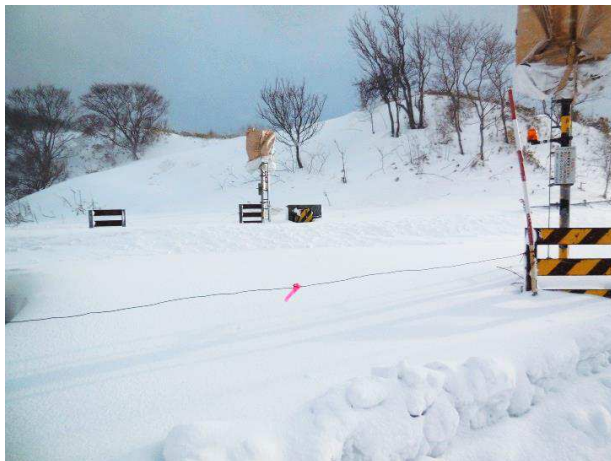
図 5-1 未除雪の避難経路

- ①避難経路が除雪されていないため避難目標地点に到達できない。(図 5-1)
- ②避難場所が冬期間併催されているため施設内に立ち入りできない。(図 5-2)
- ③道路の除雪により雪が積み上げられ避難階段に到達できない。(図 5-3)
- ④除雪はされているが凍結により避難階段が滑りやすい。(図 5-4)
- ⑤避難経路に屋根がかかっているが隙間らの雪の吹き込みにより滑りやすい。(図 5-5)
- ⑥吹雪により避難経路が認識しづらい。(図 5-6)

冬期間の避難経路を常に確保することは費用の問題から困難な場合があるが、地域住民や道路管理者と連携を図りながら解決することが望まれる。

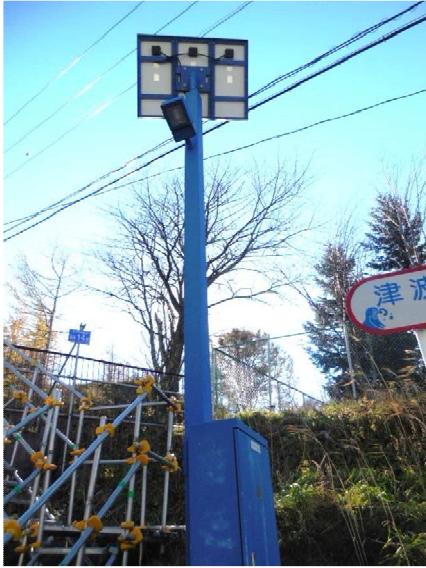
図 5-7 太陽光発電による照明

- ① 避難場所の入口を認識しやすいように太陽光発電の照明が設定されている。（図 5-7）
- ② 避難階段の入口に簡易な屋根をかけている。（図 5-8）
- ③ 斜面に通常の生活の利便性も含めて法面に階段を設置している。（図 5-9）
- ④ 治山施設を活用し避難場所を設置している。（図 5-10）
- ⑤ 津波避難場所と海拔表示をしている。（図 5-11）
