超高層建築物の着雪対策に関する
基礎的検討とケーススタディ

Basic and case study on countermeasures for snow
accretion on high-rise building

地方独立行政法人北海道立総合研究機構
建築研究本部 北方建築総合研究所

堤 拓哉¹⁾、八代 直樹²⁾、辻岡 展宏²⁾

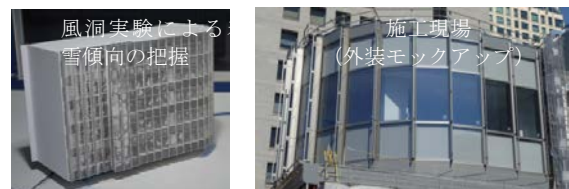
図4 超高層建築物を対象としたケーススタディ

実際に計画されている4つの超高層建築物を対象に着雪対策の具体的検討を行い、検討結果を計画に反映した（図4）。

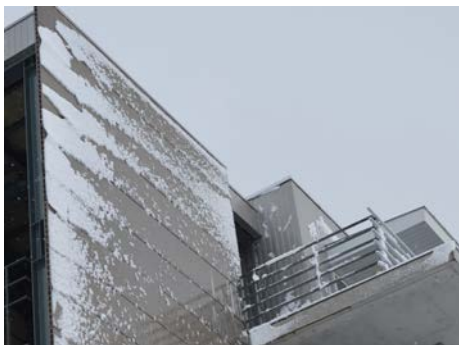
着雪に関する代表的な既往研究として、電線着雪に関する一連の研究が挙げられる^{例えば 1)~3)}。電力施設では電線に着雪した雪が成長すると、ギャロッピング現象と呼ばれる自励振動が発生し、送電設備が破損する事故に繋がることから、その発生機構と発達防止に関する研究が古くから行われてきた。電線着雪の発生条件は季節風型着雪 (弱風時) と低気圧型着雪 (強風時) に分類され、季節風型着雪は風速 3m/s以下、低気圧型着雪は風速 10m/sとされ、その温度域は比較的高く、湿雪条件である $-1\sim 2^{\circ}\text{C}$ とされている⁴⁾。この温度域は本研究の対象とする首都圏の降雪時の気象条件と合致している⁵⁾。湿雪はその中に含まれる水分の表面張力により、物体に付着しやすい特徴を持つ (写真 2-1)。

写真 2-1 気温が高い条件で発生した着雪現象の例 (旭川市、撮影日 2014. 11. 4)

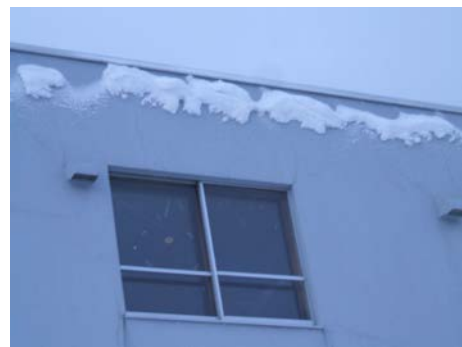
一方、着雪現象は気温の低い条件でも発生することが北海道における観測で示されている^{7), 8)}。気温が低い条件では、雪の中に含まれる水分量が少ないため、湿雪とは異なるメカニズムで物体に付着する。すなわち、強い風によって雪粒子が速い速度で物体に衝突し、運動エネルギーが熱エネルギーに変換され、その過程で融雪水が発生し、その再凍結により物体表面に凍着するものである (写真 2-2)。気温が低い条件での着雪は概ね風速 5m/s以上の条件とされている⁴⁾。

写真 2-2 気温が低い条件で発生した着雪現象の例 (札幌市、撮影日 2009. 1. 6)

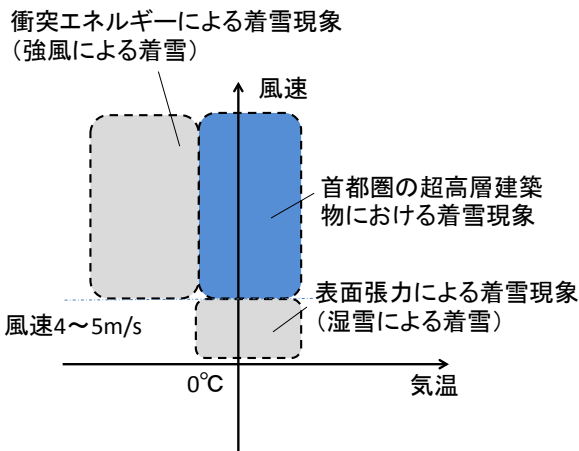
既往研究における着雪発生条件、首都圏の気象データの分析結果を基に、首都圏の超高層建築物における着雪発生条件を整理すると図2-8ようになる。図2-8に示すように首都圏の超高層建築物における着雪現象は、衝突エネルギーによる着雪現象（強風による着雪）と表面張力による着雪現象（湿雪による着雪）が組み合わさるため、より着雪が発生しやすい条件になる。

図2-8 首都圏超高層建築物における着雪発生条件⁹⁾

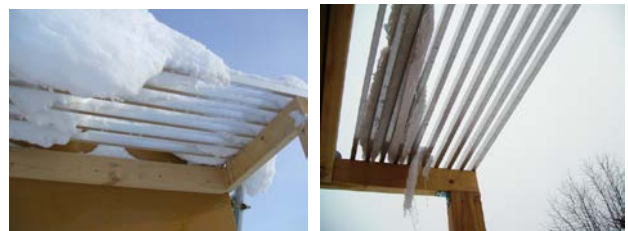
写真 4-1 ルーバー庇の積雪状況の例

外装材に堆積した雪は地上に積もった雪と異なる融雪過程を経ることが既往研究より明らかとなっている（写真4-1、図4-1）¹⁾。写真4-1(b)に示すようにルーバー庇では部材の空隙から融雪による氷柱が形成されている。図4-1は、地上とルーバー庇上の積雪密度および雪の重量（積雪相当水量）の比較結果の例である。積雪密度の差については、庇上の積雪は融雪水が抜けやすいため、湿潤変態の進行が遅く、密度の増加が緩やかであったためと考える。積雪相当水量の差が大きいのは、庇の下面側が外気に曝されているため、庇上の融雪は上面のみでなく下面からも進行することと空隙からの雪の落下が影響しているためと考えられる。

(a)旭川市(2009/01/08) (b)札幌市(2009/02/24)

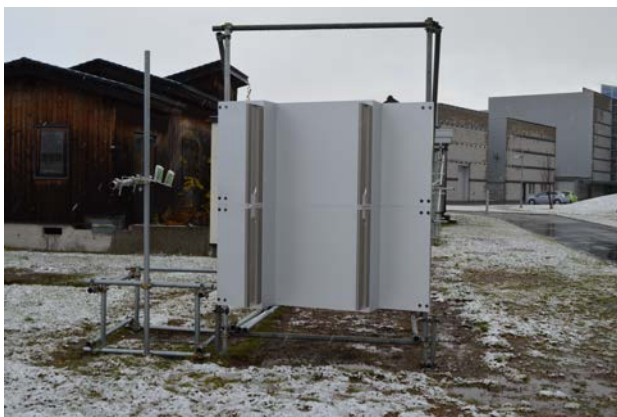
実験には写真 4-2 に示す外壁に縦フィンを取り付けたモデル (高さ 2300×幅 1800) を使用した。外壁と縦フィンはアルミ材で構成されている。

写真 4-2 実験モデル (縦フィン)

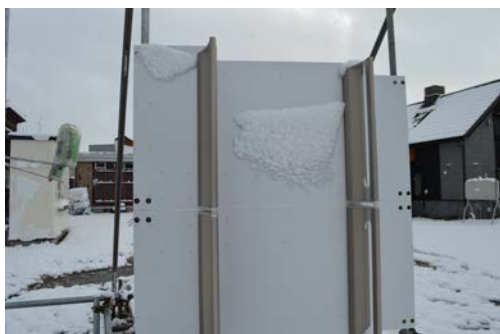
試験体の着雪状況をみると、試験体壁面に着雪が発生しているものの、縦フィンには殆ど着雪しておらず、実験モデルにおいては平年並みの降雪では安全上問題となる着雪現象が発生する可能性は低いと考える。

写真 4-3 着雪状況

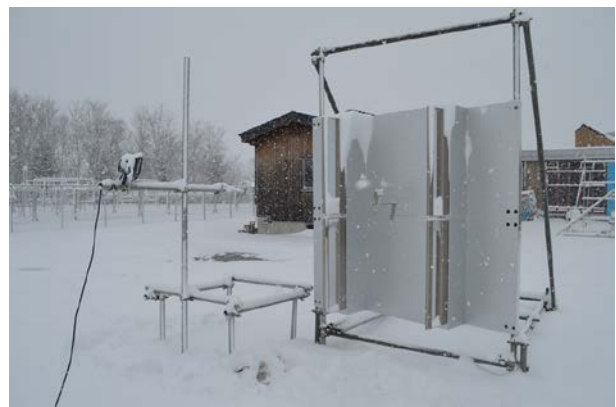
着雪状況（8:45）をみると、試験体壁面および縦フィンに着雪が発生している（写真 4-4）。昼間（13:15）の融雪状況をみると、縦フィンに着雪した雪は殆ど融雪して無くなっているものの、融雪水の流出経路となっている箇所では氷柱が発生している（写真 4-5）。これは着雪した雪が日射等の影響により融けて、融雪水が流れ込んだ影響と考える。

写真 4-4 2014 年 11 月 14 日の着雪状況

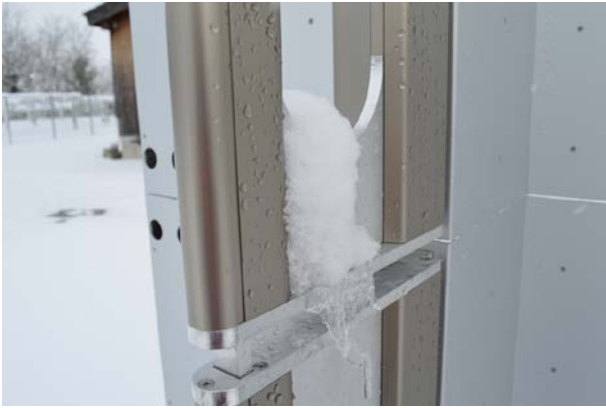
写真 4-5 着雪した雪が融雪し形成された氷

外装材に着雪した雪は 5 時間弱で融雪および氷結に至り、状態の変化が地上に積もった雪に比べ著しく早い傾向にあった。超高層建築物の着雪対策は、このような状態変化を念頭に検討する必要がある。

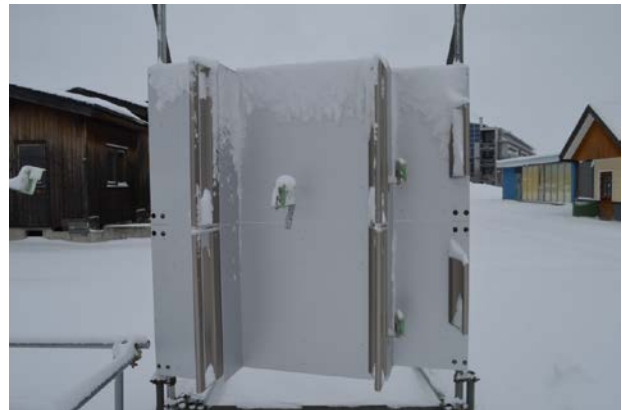
写真 4-6 2014年12月17日の着雪状況

試験体の着雪状況をみると、概ね 11 月 14 日の着雪状況と同様の傾向にあり、試験体壁面および縦フィンに着雪が発生している (写真 4-6)。

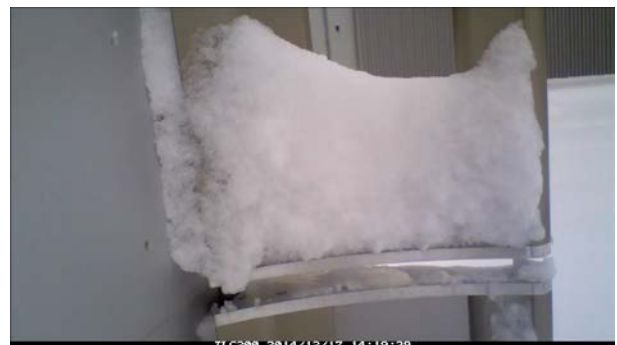
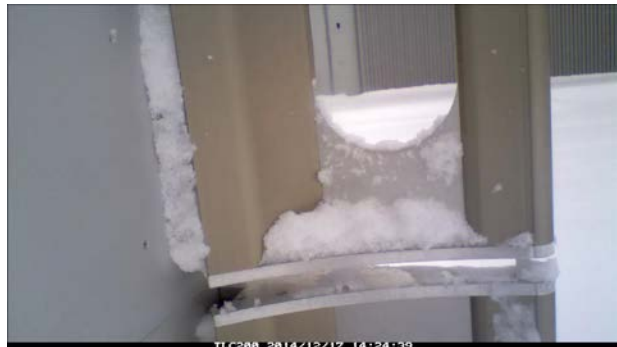
また、着雪した雪が風により吹き払われる状況が確認された (写真 4-7)。この時の 10 分間平均風速は 7.6m/s と比較的強い風であった (図 4-7)。吹き払い発生は着雪発生直後であり、部材への凍着や雪粒子同士の結合は進んでいないために吹き払われたと考える。超高層建築物の高層階は強い風に曝されるため、着雪と共に吹き払いによる堆積した雪の減少が予想されるが、定量的に評価することは難しく、吹き払われる部位の形状によっては風切音の発生に注意する必要がある³⁾。

(a) 吹き払い前

(b) 吹き払い後

写真 4-7 着雪した雪が風により吹き払われた状況

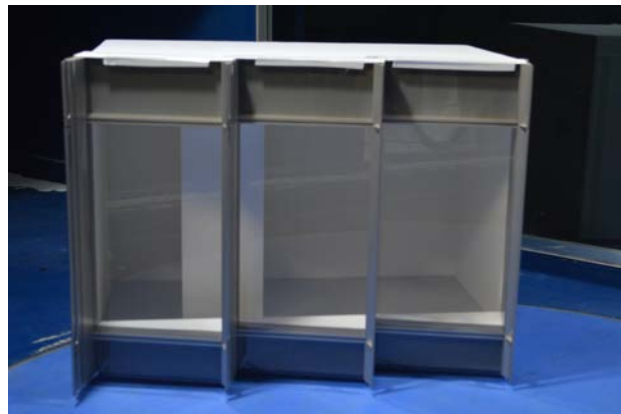
実験で用いた縮小モデルを写真5-1、写真5-2に示す。実験モデルは対象建物の5フロア分の外装面を再現した部分模型(1/100)とカーテンウォールと縦フィンのディテールを再現したディテール模型(1/10)の二種類であり、外装に縦フィンが設置されている。実験モデルの設置状況を写真5-3に示す。実験に用いた装置および実験条件は3章と同一である。実験風向は北東面側を想定して行った。

写真5-2 ディテール模型 (1/10)

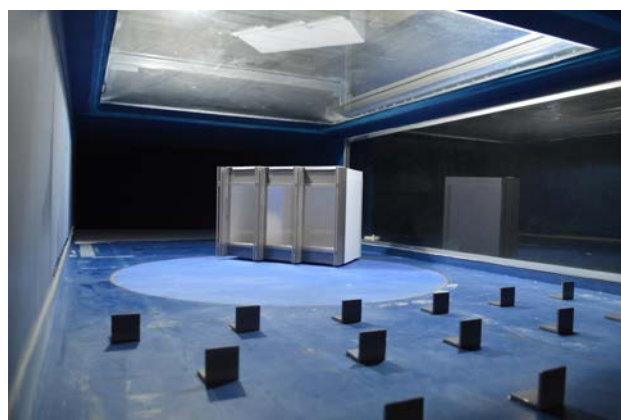
写真5-3 実験モデルの設置状況 (ディテール模型)

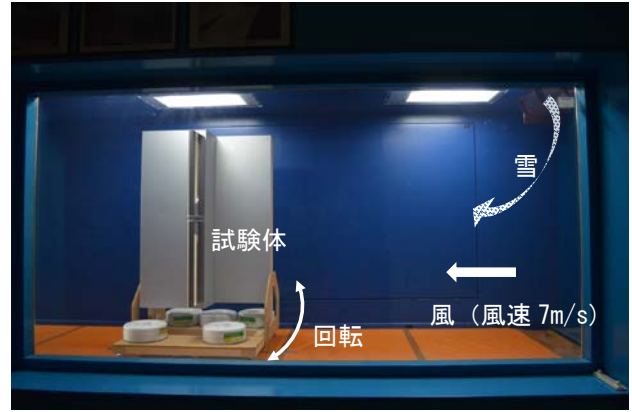
図 5-4 試験体の設置状況

試験体は風向別の着雪状況を把握するため、図 5-3 に示す 5 風向で実験を行った。試験体の設置状況を図 5-4 に示す。風速は上層階での強風時に想定し 7m/s とした。実験時の測定部の温度は $-1.3\sim -1.7^{\circ}\text{C}$ であり東京の大雪時の状況にほぼ等しい (図 2-7)。

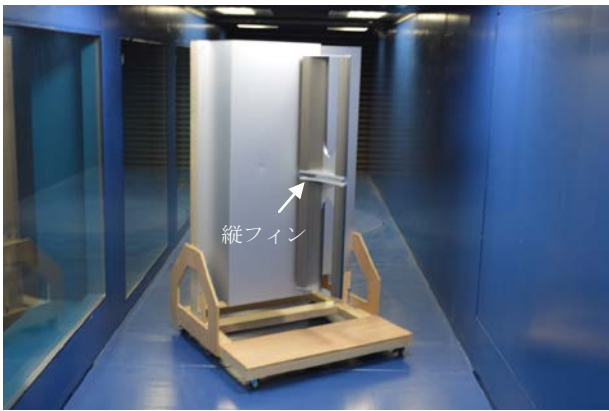
試験体外観を写真 5-8 に示す。試験体の大きさは縦 1.5m×幅 0.9m であり、中央に縦フィンを取り付けている。試験体にはキャスターを取り付けており任意の風向に調整することが可能である。

写真 5-8 試験体外観

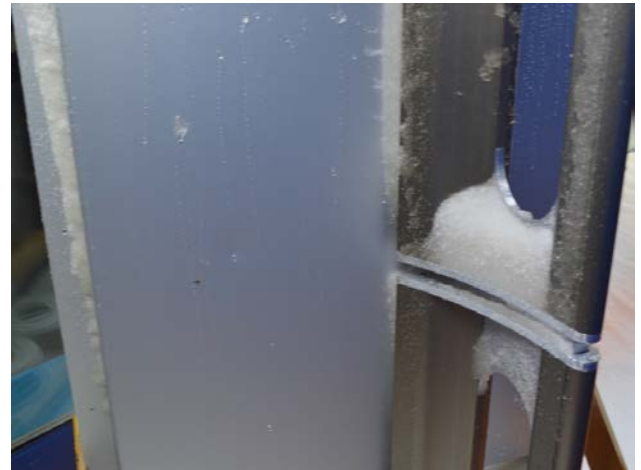
写真 5-9 着雪状況 (風向 60°)

以上から、降雪時の主風向に対し 60° の角度で縦フィンが設置されている部位において着雪量が増えることが予想されることから、フィンの配置と平面計画との対応を検討することにより、落雪対策が必要な箇所を抽出し安全対策を検討することが出来る。

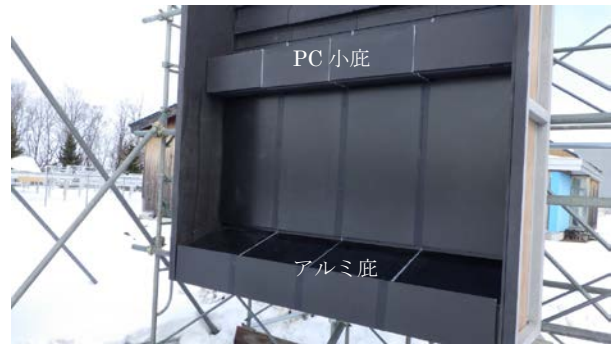
写真 5-14 PC 小庇およびアルミ庇

実験では写真 5-13、5-14 に示す上部が PC 小庇、下部がアルミ庇の壁面を模した試験体（高さ 2140×幅 2000）を地上から 1m に設置した。外壁の材質は実物と同等し、上部は PC 板、下部はアルミパネルである。PC 小庇の先端には雪止めとして高さ 5cm の突起、アルミ庇には高さ 3cm の突起が設けられている。試験体は降雪時の卓越風向側（西）に向けて設置した。曝露期間は 2015 年 3 月 6～3/31 である。試験体の状況はインターバルカメラを用いて 10 分間隔で撮影した。

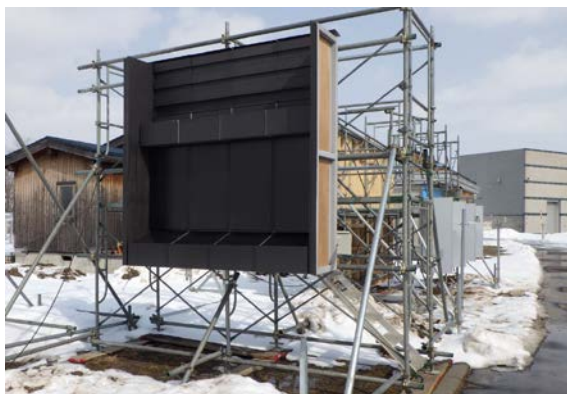
写真 5-13 試験体設置状況

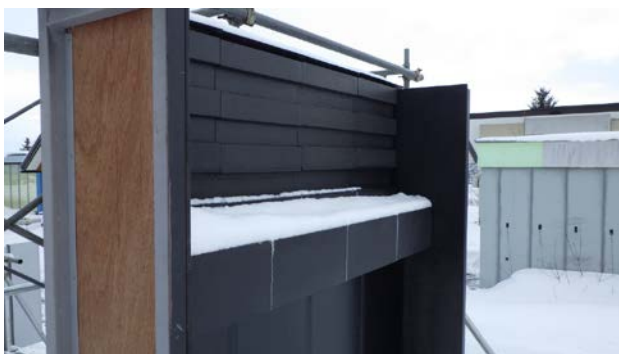
写真 5-15～5-17 に着雪発生時（3月13日9：00、積雪深 20cm）の状況を示す。庇先端にある雪止めの高さを超える積雪が庇上に生じているが、雪止めにより落雪は生じていない。

写真 5-16 PC 小庇の着雪状況 (3/13/9：00)

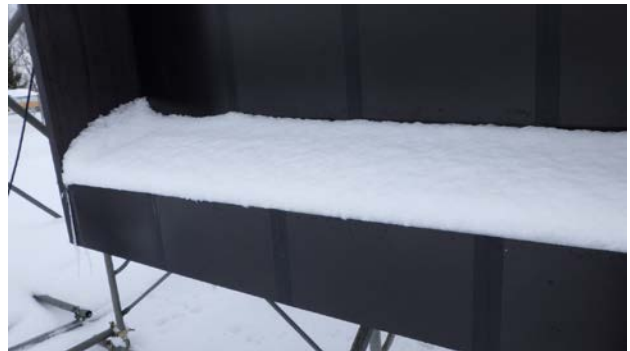
写真 5-17 アルミ庇の着雪状況 (3/13/9：00)

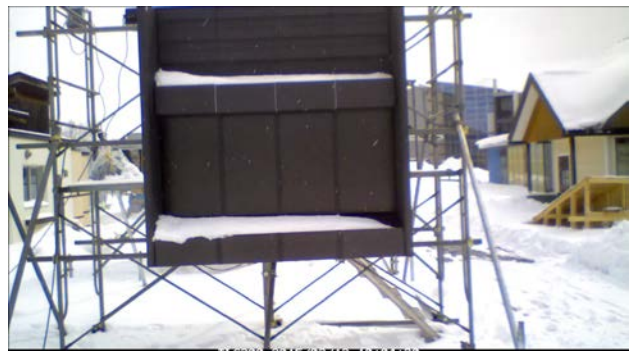
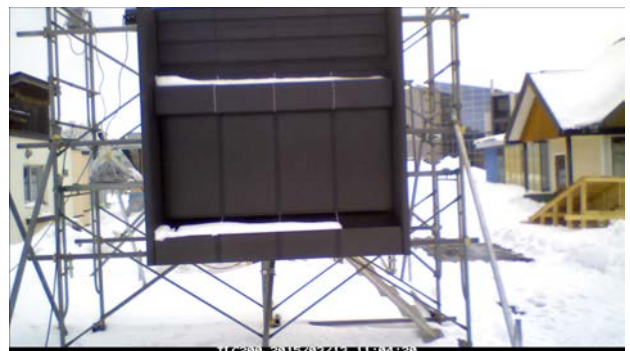
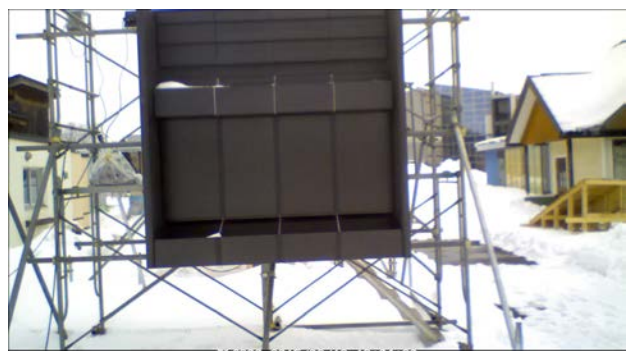
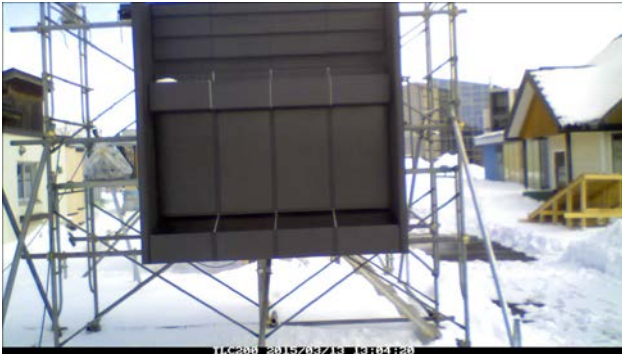
写真 5-18～5-21 に融雪時の状況を示す。AM9：00の段階で雪止めを超える程度の積雪があったが、日射の影響により融雪が急激に進み、13：00頃までに庇上の雪がほぼ消失した。融雪の進行に伴い雪の滑動と雪の小片が落ちる状況が見られたが、雪止めにより大量の落雪は生じなかった。

写真 5-18 融雪状況 (3/13/10：04)

写真 5-19 融雪状況 (3/13/11：04)

写真 5-20 融雪状況 (3/13/12：04)

写真 5-21 融雪状況 (3/13/13 : 04)

以上から、庇などの傾斜した部材に雪止めを付与することにより落雪を一定程度防止する効果があることが確認された。また外装を反射率の低い仕様により、融雪を促進する効果が得られることが分かった。

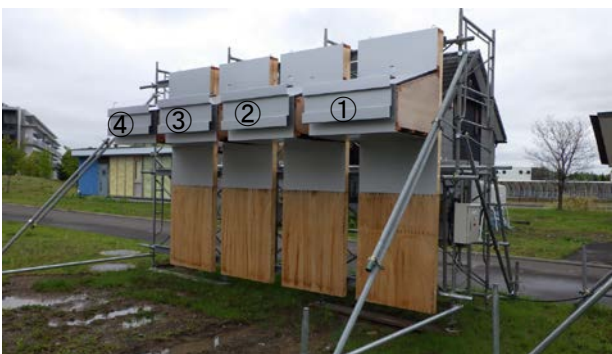
実験には、雪止めの設置高さ、融雪ヒーターの有無で仕様を変えた下記の 4 体の底を模した試験体を用いた (写真 5-22、5-23)。

- 仕様① 雪止め設置高 50mm 融雪ヒーター有り
- 仕様② 雪止め設置高 100mm 融雪ヒーター無し
- 仕様③ 雪止め設置高 100mm 融雪ヒーター有り
- 仕様④ 雪止め設置高 50mm 融雪ヒーター無し

写真 5-22 実験モデル

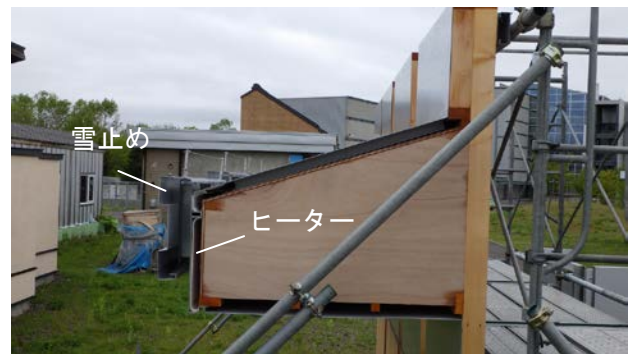
写真 5-23 実験モデル

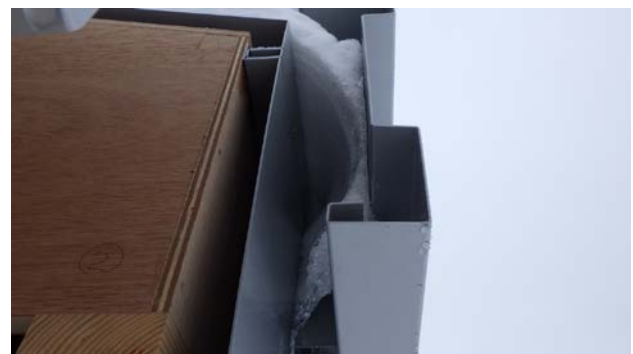
いずれの試験体でも雪止めの水平部にも積雪している。試験体②および④では、雪止め下部に傾斜面を滑った雪が入り込む状況が確認された (写真 5-25)。雪止め下部の空隙が大きい試験体②では入り込む雪が湾曲し、雪の塊も大きくなる傾向にあった。

写真 5-25 雪止め空隙に雪が入り込んでいる状況

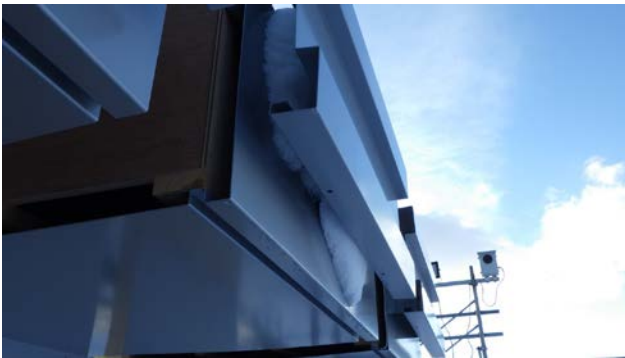
写真 5-26 に融雪時 (3 月 13 日 16 : 00、積雪深 7cm) の状況を示す。試験体①および③では積雪は見られず、試験体④では雪止めにより降雪を防いでいるが、隙間の大きい試験体②では雪止め下部の空隙に雪が入り込み落雪する状況が確認された (写真 5-27)。

写真 5-27 雪止めの空隙から落雪する状況

雪止めの高さについては、高さ 50mm でも雪止め効果は確認されたが、雪止め下部の空隙が大きいと雪が入り込み落雪する危険性が生ずる。

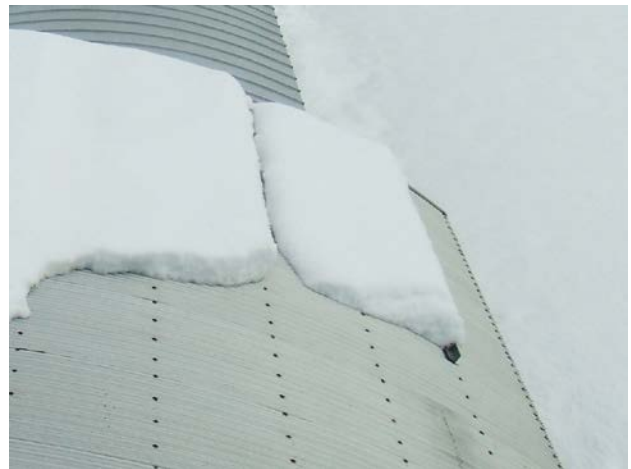
写真 5-28 雪止めの設置例

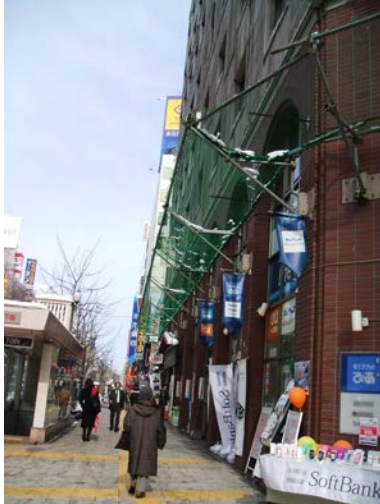
落下した雪氷塊を防ぐための防護柵、防護ネット等を歩行動線などの上空に恒久的、応急的に設置する（写真 5-28）。また歩行路にカバードウォーク等の上屋を設けることは降雨降雪時の歩行路を確保する共に落雪による事故を回避する効果がある。

写真 5-28 防護ネットの設置例

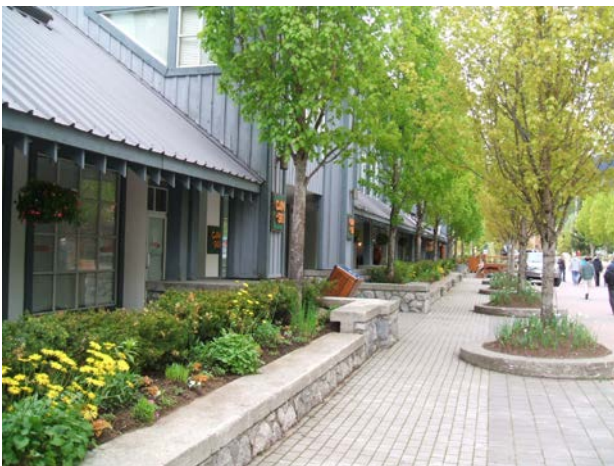
落水雪が予想される地点に植栽等の緩衝帯を設けることにより、危険個所への人の侵入を抑制する。

写真 5-29 植栽による緩衝帯の例
