背景と目的

- ・近年、人口減少に伴う空き家の増加が社会問題化しており、豪雪地帯では放置され管理されていない空き家が大雪などにより倒壊する被害が発生しています。
- ・本研究は、空き家対策に資する知見整備のため、空き家棟数の推計および大雪と強風に関する被害関数の構築を行い、空き家の自然災害危険度を見える化することを目的とします(図1)。

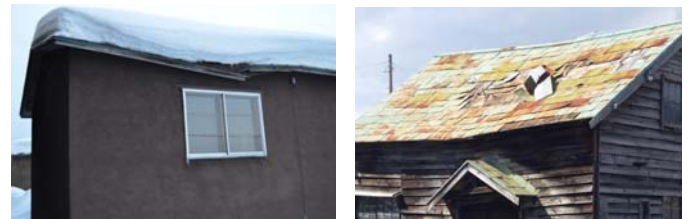
図2 空き家の被害例

- ・大雪被害では軒折れ、小屋組被害が多く、強風被害では屋根葺き材の剥離・飛散、小屋組被害が典型的な被害であることが分かりました(図2)。

軒折れ 屋根葺き材の剥離
