空き家等の木造老朽建物の自然災害危険度の見える
化による地域の減災対策

Disaster-reduction measures in a region based on
visualization of natural disaster risk of wooden old
vacant houses

地方独立行政法人北海道立総合研究機構
建築研究本部 北方建築総合研究所

堤 拓哉¹⁾、植松 康²⁾、高橋 徹³⁾、千葉隆弘⁴⁾

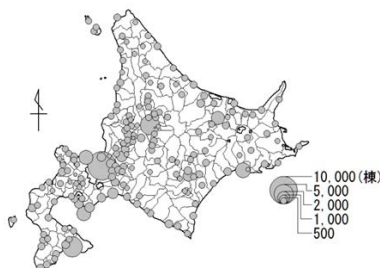
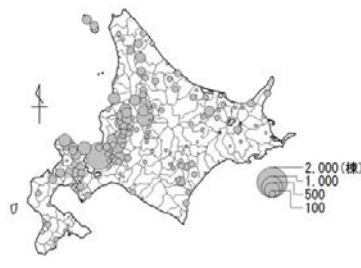
図4 大雪被害の推計結果とGISを用いた見える化

道内全市町村の空き家棟数の推計を行い、被害関数を用いて算出した大雪による軒被害および小屋梁被害についてGISを用いて図示し、危険度に見える化した(図4)。なお研究成果は空き家棟数の推計値と被害関数を基にした推計結果であることに留意する。

(a)木造戸建空き家棟数の推計結果

(b)大雪による小屋梁損傷棟数

(c)大雪による軒垂木損傷棟数

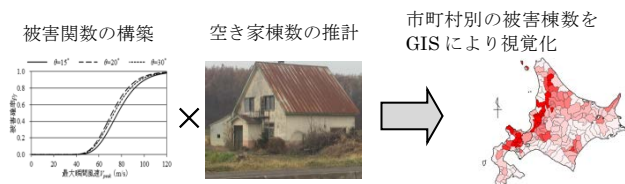
図1-3 空き家の自然災害危険度の見える化

空き家対策に資する基礎的知見整備のため、空き家棟数の推計および自然災害（大雪、強風）に関する被害関数の構築を行い、GISを用いて空き家の自然災害危険度の見える化を図ることを目的とする（図1-3）。

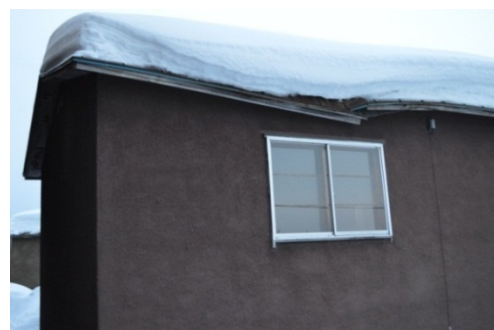
写真2-1 軒折れの被害例（旭川市）

調査は上川、空知、後志、石狩管内で行った。調査した被害事例を写真2-1～2-5に示す。被害状況を見ると、一部損壊に相当する被害では、軒折れや軒の変形の被害例が多く（写真2-1～2-2）、半壊に相当する被害では、小屋組損傷まで至る例が多くみられた（写真2-3）。草刈らは¹⁾、雪荷重による損傷パターンをまとめ、軒の損傷被害から小屋組の損傷に進み、倒壊に至る例が多いとしている。空き家は暖房など生活排熱が無いいため、居住者がいる住宅に比べ屋根雪が多くなる傾向にあり、雪荷重による小屋組の変形量も大きくなる²⁾。

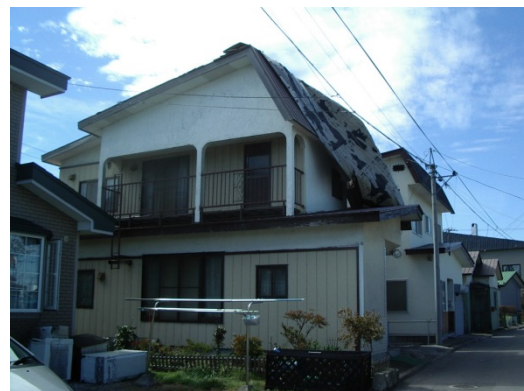
写真 2-4 屋根葺き材の被害例

2004 年台風 18 号により甚大な被害を受けた北海道札幌市及び函館市の被害写真をもとに被害の特徴の整理を行った。調査対象 38 棟中、屋根部、壁面部、および開口部(ガラス)に被害を受けたのは、それぞれ 78.9%(30 棟)、23.7%(9 棟)、および 7.9%(3 棟)であった(図 2-3)。また、屋根部については、4 棟において野地板の被害があり、その中で 2 棟は小屋組まで被害が及んでいる。代表的な被害の例を写真 2-4~2-6 に示す。

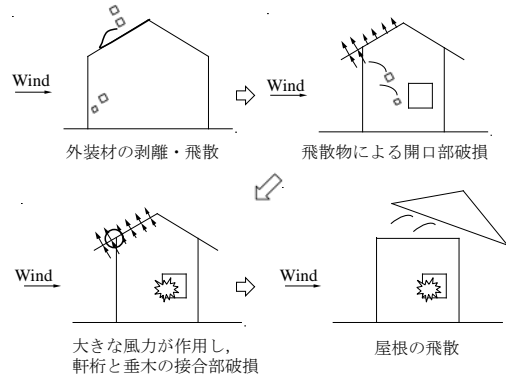
図 2-4 小屋組の強風被害のシナリオ (開口部破損)

②シナリオ2～小屋組の破損 (図2-4)

- A. 開口部の破損が無い場合：軒先に大きな局部風圧が作用→軒桁と垂木の接合部の破損 → 屋根の飛散
- B. 開口部の破損がある場合：→内圧の急激な上昇

→ 屋根小屋組に大きな風力が作用 → 柱・梁接合部あるいは軒桁と垂木の接合部の破損 → 屋根の飛散

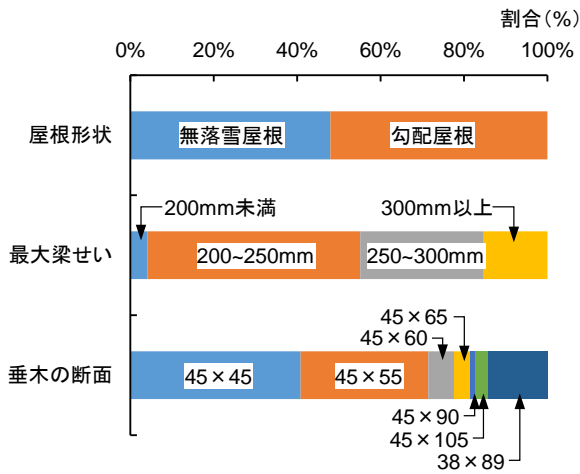
図 4-1 図面から収集した住宅の仕様

本研究では、北海道の在来軸組構法住宅における図面を収集し、小屋梁および垂木の構造モデルを検討する。表 4-1 に示す 98 棟の図面を収集し、小屋梁、垂木の部材寸法、スパン、ピッチ等の仕様を整理した (図 4-1)。

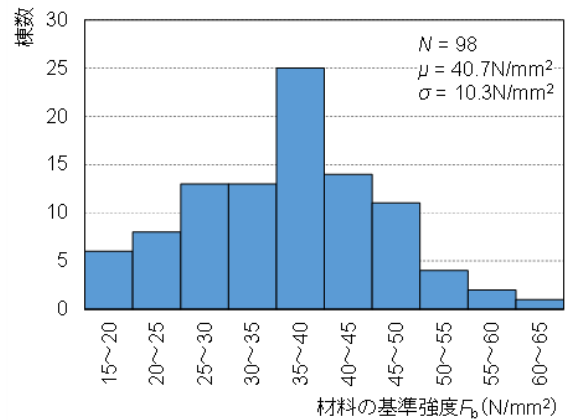
図 4-3 材料の基準強度

既存の木造戸建住宅における材料の基準強度は一定ではなく、ばらつきを有するものであると捉えた。既往の強度試験²⁾で得られた北海道産トドマツの平均値および標準偏差を用いて正規乱数を発生させ、これらの様々な基準強度を各住宅に割り当て、損傷積雪深が小さくなる基準強度の組合せをモンテカルロ的に導いた。正規乱数による組合せ導出の繰り返し回数は20万回とした。なお、本研究では、部材の腐朽・劣化に伴う基準強度の低減は考慮していない。ここで、材料の基準強度 F_b の確率分布の一例を図4-3に示す。図のように、既往の強度試験で得られた平均値 $\mu = 40.7 \text{ N/mm}^2$ 、標準偏差 $\sigma = 10.3 \text{ N/mm}^2$ の正規分布に従っている。

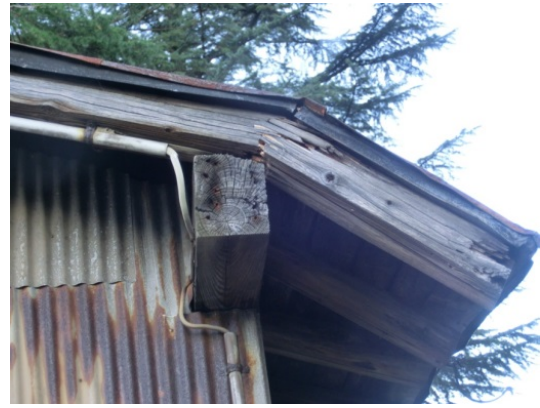
写真 4-2 劣化した軒垂木の損傷

大雪被害、強風被害のいずれにおいても軒の垂木が損傷する被害事例が多く、前述の危険度評価においても、腐食による断面欠損は被害リスクを増すことに繋がる。空き家を対象とした被害調査においても腐食等の劣化が見られる垂木の損傷が散見される(写真 4-2)。ここでは、腐食による断面欠損が軒の強度に及ぼす影響に関する基礎的知見を得るため、長期間屋外に曝露されていた木材の強度試験を実施した。
