大雪時における老朽建築物の安全対策に関する調査研究

●研究担当：北方建築総合研究所 環境科学部環境グループ
環境科学部構法材料グループ
居住科学部居住科学グループ
構造判定部構造判定グループ

●委託機関：北海道建設部住宅局建築指導課
●協力機関：日本建築学会北海道支部「大雪による建物倒壊危険度判定方法の策定研究委員会」（釧路高専、北海道工業大学ほか）

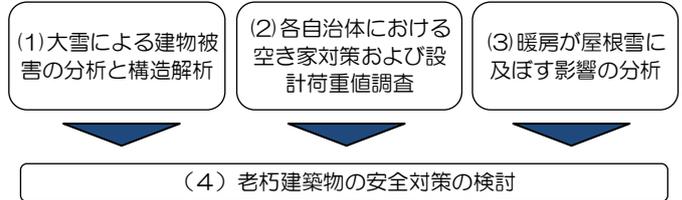
図1 研究フロー

この研究では、①大雪による建物被害の分析と構造解析、②各自治体における空き家対策および設計荷重値調査、③暖房が屋根雪に及ぼす影響の分析、④老朽建築物の安全対策の検討を実施しました（図1）。空き家の雪に対する危険度評価手法については、空き家の被害パターンに基づいた危険度チェックシートを作成しました（図2）。また、立地場所や屋根形状に応じた空き家の損傷・倒壊リスクを試算するプログラムを開発し（図3）、自治体の空き家対策で危険度評価を行う際の実施フローを整理しました（図4）。管理不全な空き家は経年的に損傷が進むため継続的に危険度を評価する必要があります。

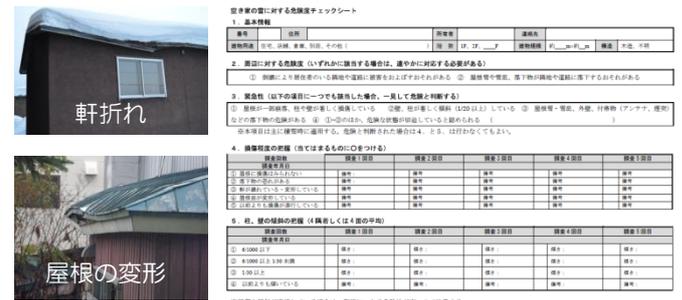
図2 雪に対する危険度チェックシートの作成

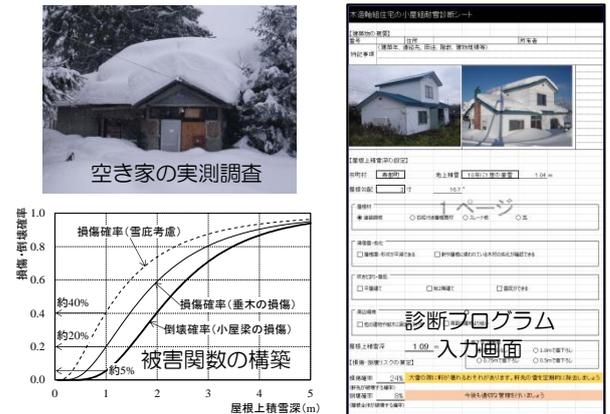
図3 小屋組耐雪診断プログラムの開発

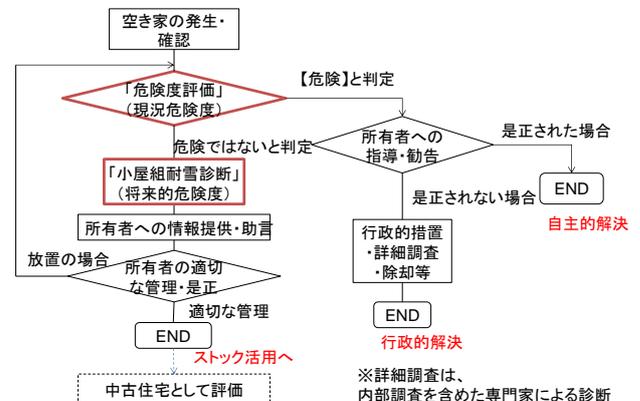
図4 空き家（木造）の危険度評価のフロー案
