# 都市の火山復興計画に関する研究

担当科 都市防災科

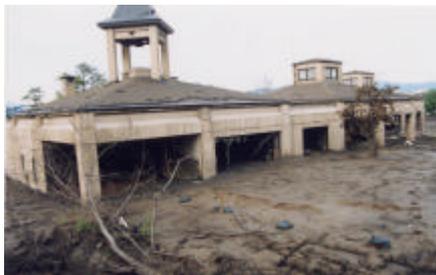
熱泥流により被害を受けた建物

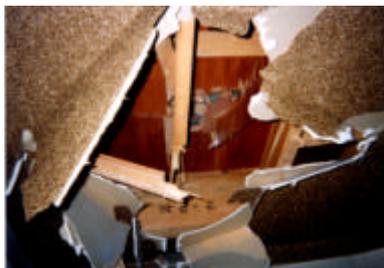
噴石により被害を受けた建物

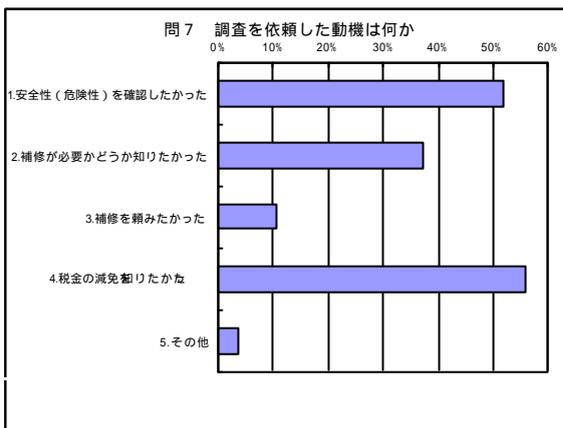
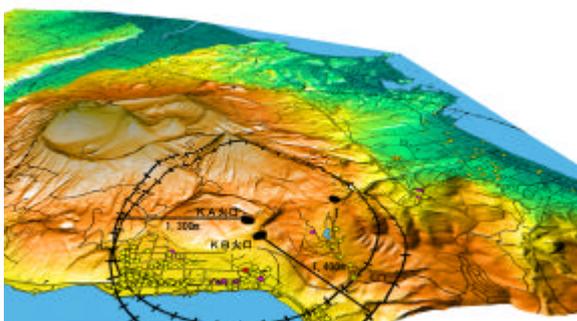
噴石・降灰による被害(GISマップ)

**研究の結果** 建築被災度調査の結果をもとにGIS(地理情報システム)マップを作成しました。その結果、地殻の変動量と基礎被害の間に一定の関係があることや、噴石・降灰による建物被害の原因がわかりました。また、アンケート調査により、被害調査に対する住民の希望を把握することができ、住宅の復興における課題を整理しました。

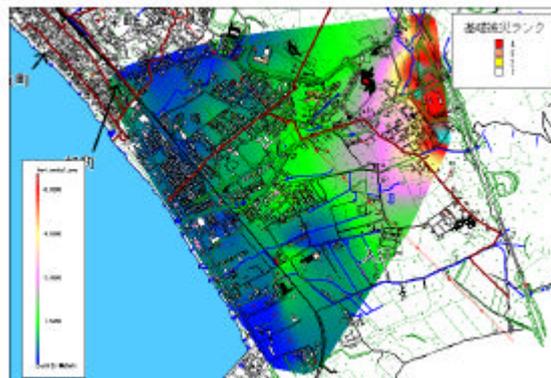
地殻の変動量(GISマップ)
