VI. 建築設備の運用改善

建物名	ふれあいセンター なかまーる	建物階数	地上 2 階
立地	中富良野町	建物高さ	9.9m
建物用途	複合施設（役場執務室、図書館、デイサービス、保健センター、公民館）	構造	鉄筋コンクリート造
延床面積	3,687.92m ²

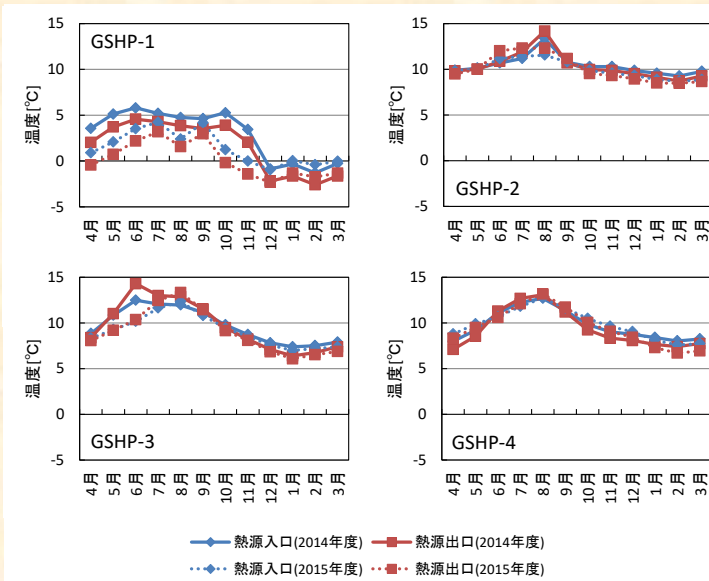
① 地中熱ヒートポンプの運転状況

採熱温度

採熱温度はヒートポンプの COP（成績係数）に影響を及ぼします。4 系統ある採熱管のうち、系統 1 の採熱温度が他の系統よりも低いことがわかりました。

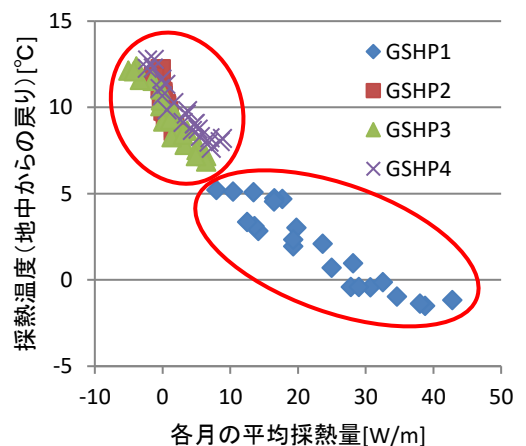
採熱量と採熱温度の関係

系統 1 の採熱量が他の系統よりも大きく、ヒートポンプの運転に偏りがあることがわかりました。このため、採熱量が小さい系統 2 と系統 1 の採熱管を交換する提案を行い、改修工事が行われました。
