画像処理による道産カラマツ材格付け評価システム

高橋 裕之, 飯島 俊匡, 古賀 信也*, 秋元 紀幸**, 松永 秀司**

Development of Grading System for Japanese Larch from Hokkaido using Image Processing.

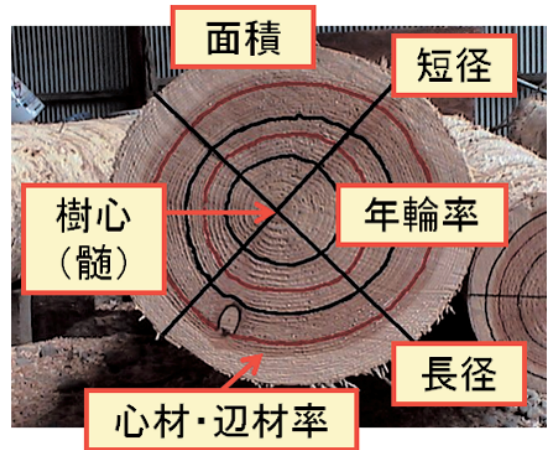
図1 実測パラメータ

ここで、実測パラメータの定義を以下に示す(図1)。

樹心(髄): 年輪の中心

径: 樹心を通る辺から辺までの直線

半径: 樹心から辺までの長さ

長径: 一番長い半径を有する径

短径: 長径の垂直方向の径

直径(DT): 長径, 短径の平均値

扁平率(RB): 長径と短径の比(短径/長径)

木口: 皮を除いた原木の切断面

未成熟材: 本報では固定(20年)年輪内部

未成熟材率($JW20B$): 未成熟材面積と木口面積比

心材: 木口の色(彩度)が変化する中心部

辺材: 木口の色(彩度)が変化する外部部

心材率($HWPB$): 心材面積と木口面積比

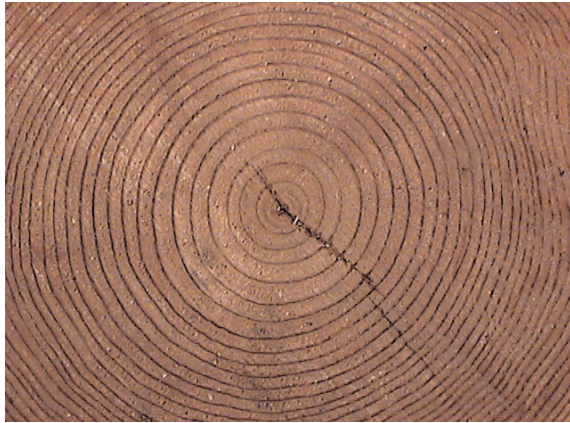
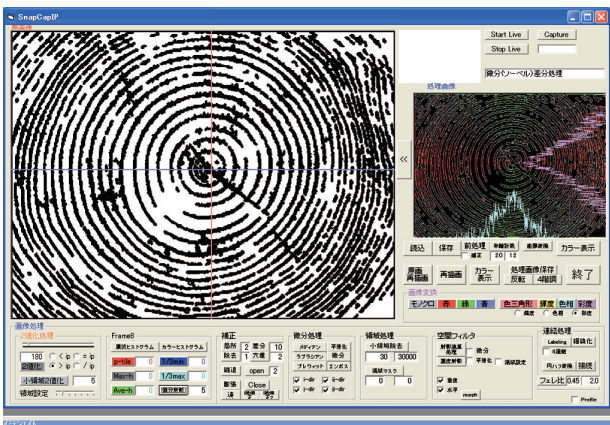
図2 樹心位置計測処理例

年輪は同心円状の中心近傍に位置する。このため、年輪の水平・垂直方向のエッジ成分を抽出して、射影演算処理を行ったときのピーク座標が樹心の位置となる。同心円が偏っている場合でも、水平・垂直線分が偏るが同様なピーク座標が得られる。

具体的な処理として、垂直・水平線分を抽出するため、微分(ソーベル演算)処理を施した。このとき、垂直・水平微分のどちらにも一定以上の値を持つ画素を斜め方向の線分として除去することで、垂直・水平エッジ成分のみの出現頻度を得ることができる。さらに微分画像に対する射影演算処理を行い、エッジの出現頻度を計数した。微分処理では節や明度のバラツキによりノイズが生じるため、射影演算結果に対して平滑化処理を行い、その最大値の座標を算出した。

本処理手法では、木口面の節等により年輪が抽出できない場合、計測誤差の要因となるため、年輪の欠けを補間する処理や射影演算結果の傾斜から真のピーク座標を推定することで計測誤差を減らせる可能性がある。図2に処理結果例を示す。

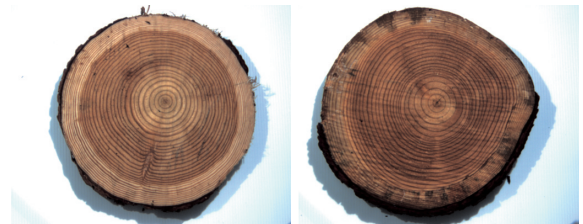
図7 画像処理結果

本処理フローにより抽出した画像パラメータから、直径、未成熟材率、心材率、扁平率を算出して、ねじれ評価値を算出した。それぞれの処理結果を表1、処理画像例を図7に示す。

試験サンプル数が少ないが、画像処理では木口面積に比べて、心材面積、未成熟材面積が大きな値として求まった。心材面積が大きくなった要因の一つに、心材部と辺材部が分離できずに心材部に残る場合があることが挙げられる。特に、カラマツ2が顕著であるが、これは、辺材部と心材部が類似しており、さらに辺材部にしみの様な濃度の低い（暗い）部分があるため、色相の濃淡だけでは判別できない。このような原木が多い場合、心材部は、木口形状を樹心方向に縮小した形状をしていることから、平均的な半径から補正するなどの手法の検討を行う。また、未成熟面積が大きくなる要因として、非常に幅の狭い年輪の場合、計数できない場合があり、処理手法の高精度化を図る必要がある。

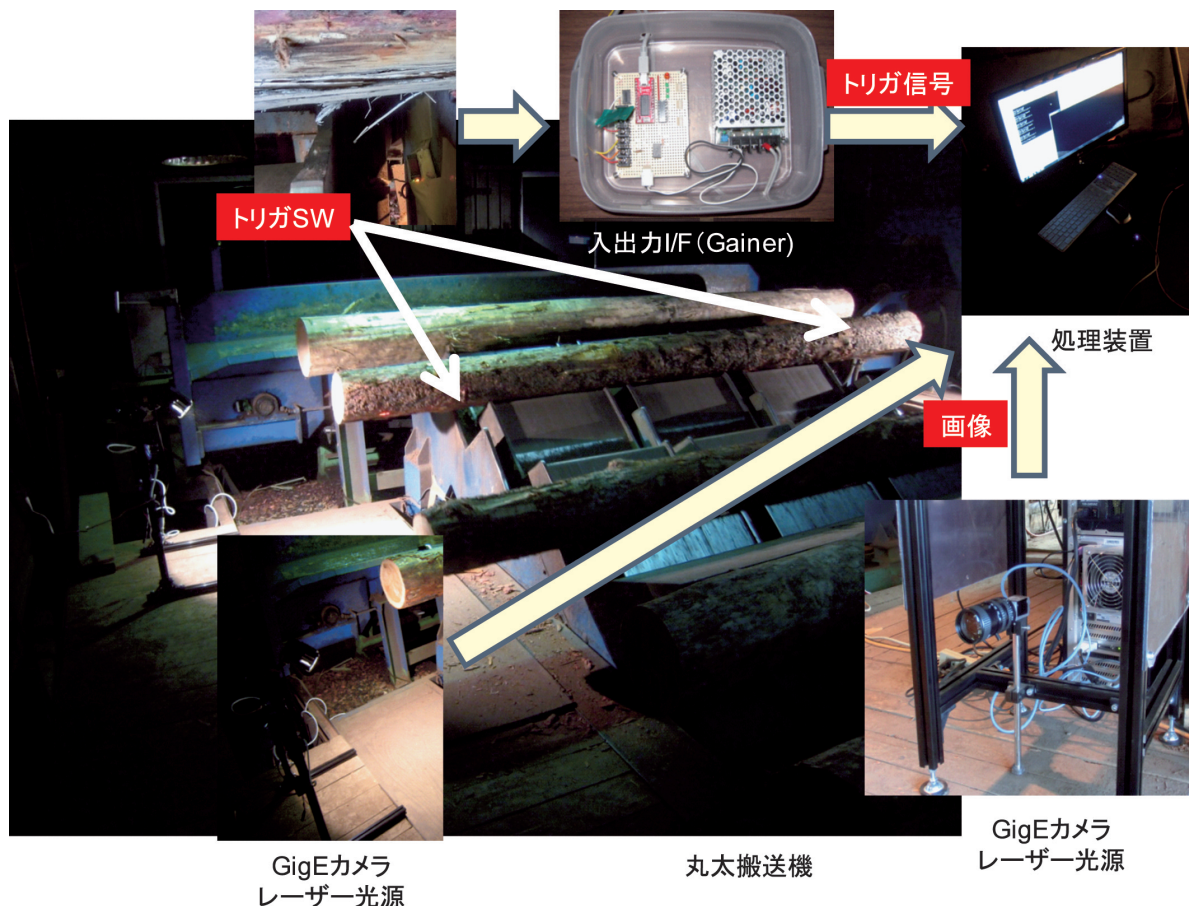
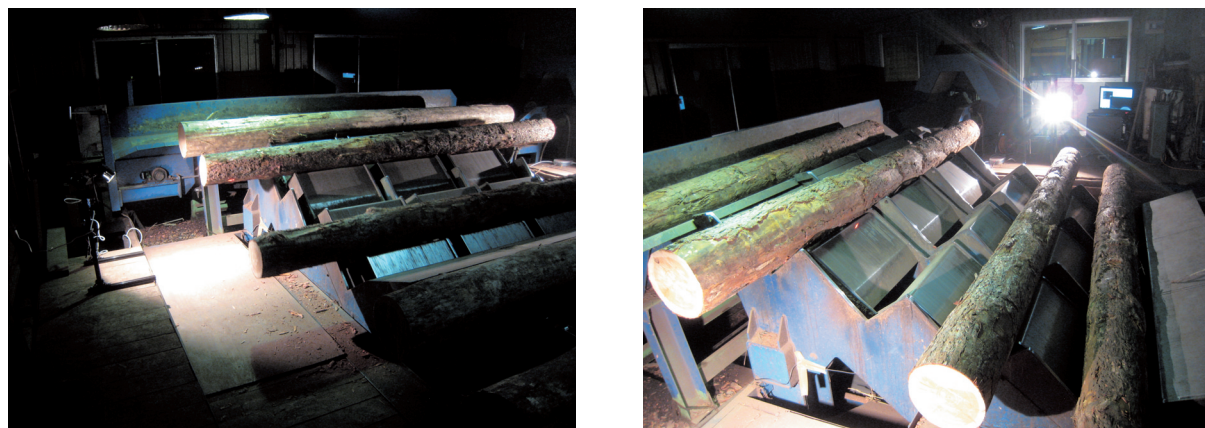
図8 画像システム

これまで、画像処理手法を確立するために、輪切りにした木口を撮像した静止画像を用いて処理を行ってきた。しかし、選木機への搭載など、評価システムを実用化するためには、次々と搬送される原木を捉えて、処理を行う必要があり、高精細な画像を高速で処理できるシステムの構築が不可欠である。また、原木の搬送位置が揃っていないため、位置計測を行って画像を補正する必要がある。このため、レーザー光源を照射して、照射位置を計測し、補正する機能を検討した。システム構成は、高解像度GigEカメラ（500万画素）、画像処理コントローラ（PC）、レーザー光源、画像取込トリガ信号発生装置からなる。図8にシステム概念図、試験風景を示す。

搬送機で運ばれた原木を的確に撮影して画像を捉えるため、撮影位置に運ばれた原木を検出するためのトリガ信号が不可欠である。本システムでは、トリガ信号の発生装置を光電スイッチ（2個）とUSB接続のマイコン（Gainer）で構成し、光電スイッチを搬送機両端の2カ所に設置した。高速性の観点から、トリガ信号は直接カメラに入力することが望ましいが、システム構成上、画像処理用コントローラにUSBで接続し、プログラム処理により画像キャプチャ処理を行った。
