レーザー溶接の品質に及ぼす溶接姿勢の影響に関する研究

Research on the Effect of Welding Position on the Quality of Laser Welding

課題名：高出力ファイバーレーザーによる複雑立体形状の溶接に関する研究（平成23年度）

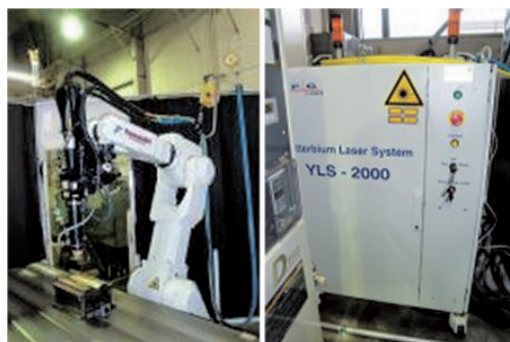
図4 レーザ加工装置外観
(左：レーザーヘッド部 右：レーザー発振器)

本研究における溶接実験は、当場の住友重機械メカトロニクス(株)製レーザー加工装置を使用した（図4）。この装置は、レーザー発振器にIPG Photonics社のYtterbiumファイバーレーザー発振器：YLS-2000（出力：50～2,000W）を使用している。この装置で設定可能な溶接条件パラメータを表1に示す。

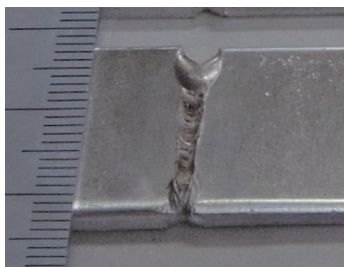
図14 溶融池アンダーカット (A5052)

SUS430やA5052についても同様の評価を行い、それぞれの基準となる下向溶接条件を抽出した(表4)。ただしA5052については、溶接部の表側に溶融池が沸騰したような跡がほぼ確実に発生し、凹部のないビード形成に課題が残った(図14)。

この跡について、A6061でも同様の傾向が確認されたが、A2017においては発生しなかったため、5000番代および6000番代のアルミニウム合金に多く含まれるマグネシウムが何らかの反応を起こした可能性が考えられるが、詳しい原因やメカニズムを明確にすることができず、また他の溶接パラメータの調整でも有効な対策は得られず、今後の課題とした。

しかしながら、A5052については母材の80～85%に留まり、いずれの溶接姿勢においても十分な強度が得られなかった。これについては、前述のアンダーカットにより溶接部の厚さが不足したことが原因と考えられる。

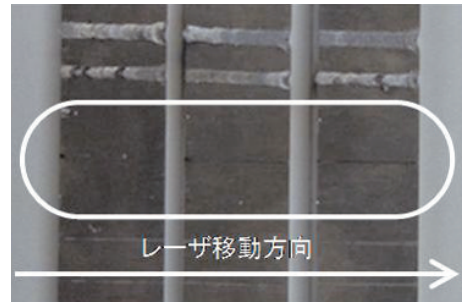
図22 レーザ発振停止によるビードの寸断 (A5052)

また、使用したレーザー加工装置に関する特徴的な現象として、A5052にエネルギー密度: $200\sim 400 (J/mm^2)$ のレーザーを照射した場合、レーザー発振が強制的に停止し、溶融ビードが寸断されてしまう現象が多発することを確認した (図22)。強制停止の原因は、一定以上の強さのレーザー光が発振器に反射した場合に、発振器の自損を防ぐ安全回路が作動するためである。今回のケースはエネルギー密度が不十分のため、

材料の溶融が始まる前に比較的高いエネルギーのレーザー光が反射し、それをレーザー発振器側が検知したことが原因と考えられる。

このため、レーザーが発振器側と異なる方向に反射した場合、発振器ではそれを検出できないため、レーザーヘッドや周辺設備を焼損しつづける恐れもある。このためA5052を溶接する際にはこのエネルギー密度域を避け、溶接始端に高密度なレーザーを照射し、瞬時に溶融池を形成するなどの対策が必要となる。
