温泉排湯と樹脂製柵状熱交換器を用いた給湯予熱システムの導入評価

Installation Evaluation of Preheating Hot Water Supply Systems using Hot Spring Drained Water and Palisaded Heat Exchangers combined Plastic Pipes

事業名：重点研究

課題名：低コスト地中採熱システム及び温泉排湯等の熱回収システムの開発

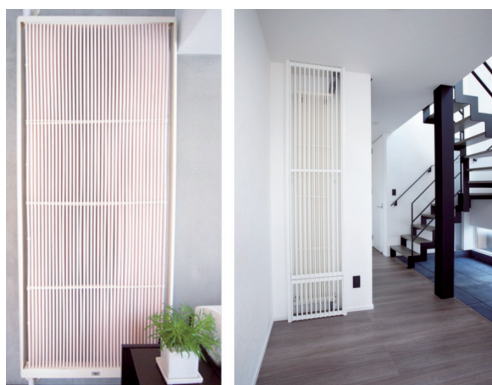
図1 樹脂製柵状ラジエータの外観

筆者らはポリプロピレンランダム共重合体（以下PPR）で作製した管に孔を開け、等間隔で配置し、熱融着技術により接合する冷暖房システム用樹脂製柵状ラジエータについて研究開発を行い、鋼板製ラジエータの冷暖房能力に匹敵するラジエータを開発した³⁻⁵⁾。図1に開発した樹脂製ラジエータの外観を、図2に樹脂製柵状ラジエータの一部を拡大した写真を示す。本研究はこの樹脂製柵状ラジエータを技術シーズとして、新たに柵状浸漬形熱交換器を開発するとともに、温泉・浴場施設の源泉又は排湯熱を回収する熱交換システムについて提案し、温泉・浴場施設の省エネルギー化、経営改善に貢献する。

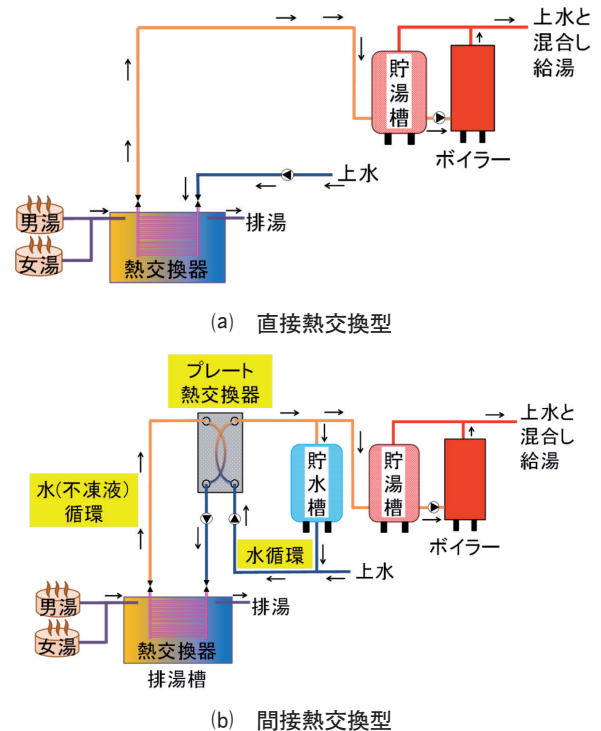
図14 温泉施設の排湯熱を利用した給湯予熱システムの模式図

図14に温泉施設の排湯熱を利用した給湯予熱システムの模式図を示す。本研究では、民生用としてメンテナンスが容易で、かつ現実的な年数で初期投資を回収できることを目指してシステム設計を行った。(a)は、温泉施設で使用する給湯用の井水・水道水（通常10～15°C程度，給湯水と呼ぶ）を熱交換器に直接通水して熱交換を行い，貯湯槽で貯留する直接熱交換型である。貯湯槽の貯留温度は一般に60°C程度であるので，ボイラーとの循環系統によりその温度まで加温されている。この手法はシステムが簡便で，安価に施工できるメリットがある。一方，(b)は(a)のシステムに，プレート熱交換器，貯水槽を加え，樹脂製熱交換器で回収した排湯熱を金属製のプレート熱交換器に送り，貯水槽と貯湯槽間にプレート熱交換器を配置して給湯水を循環させることにより，間接的に熱を回収するシステムである。この手法では，システムが複雑になり，施工コストがかかるものの，①通水流量を決定できる（直接熱交換型は，一般に給湯需要があると貯湯槽に給湯水が導入される仕組みであるため，通水流量を固定できない），②排湯流れがあれば，給湯需要がなくても熱を回収して貯水槽に蓄熱することが可能である，③万一熱交換器が故障しても，排湯と給湯水が混合することはないメリットがある。両者のメリットは異なるので，温泉施設の事情に基づきシステムを選択ができる。

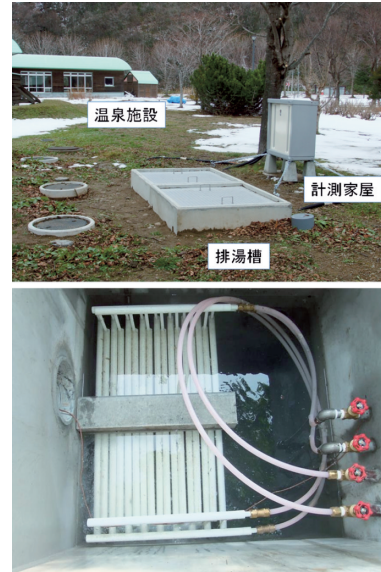
図16 排湯槽周辺及び排湯槽内の外観（A施設）

図16にA施設施工後の排湯槽周辺及び排湯槽内の外観を示す。排湯システムに排湯槽を設け排湯を導入した。排湯槽は内寸1,000×1,000×2,000（高さ）mmの市販の2つの枅をコア抜き、塩ビ管導入により連結し、それぞれの槽に図3の熱交換器を1つずつ導入した。貯湯槽から熱交換器までは塩ビ管（施設内）、断熱材で覆われた架橋ポリエチレン管（屋外）で接続し、排湯槽内は架橋ポリエチレン管で接続した。給湯用の給湯水は既設のポンプをそのまま使い、熱交換器を経由して貯湯槽へ導入されている。

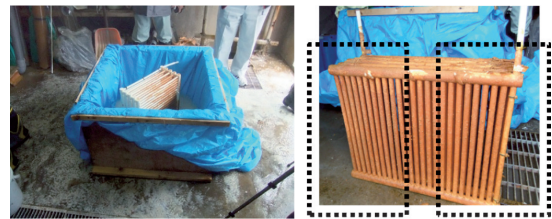
図32 スケール溶解実験状況と熱交換器の溶解剤浸漬箇所

熱交換器に析出したスケールは水洗い、叩く、擦るといった物理処理では除去できない。このため、酸性液で溶解処理することとした。表8にスケール溶解剤の濃度と溶解時間を、図32にスケール溶解実験状況と熱交換器のスケール溶解剤浸漬箇所を示す。スケール溶解剤として、事前に①長時間処理（夜、溶解剤に浸漬し、翌朝までスケールを溶解）と②短時間処理（当日朝に1時間程度の作業でスケールを溶解）を想定した溶解剤のスクリーニングを行い、濃塩酸を選定した。濃塩酸は、①価格が安い、②比較的低い濃度で、スケール溶解が可能であるメリットがある。まず、洗浄用の木製槽（600mm×600mm×600mm、内容積216L）に溶解剤を調整し、スケールが析出した樹脂製熱交換器（8.2.1章で記載）を浸漬した。スケール溶解前後の比較をしやすいよう、熱交換器の1/3程度を浸漬し、スケール溶解を行った。

(a) スケール溶解実験状況 (b) 溶解剤浸漬箇所

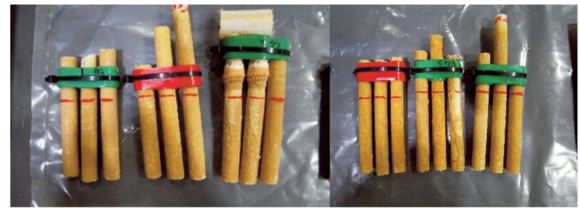
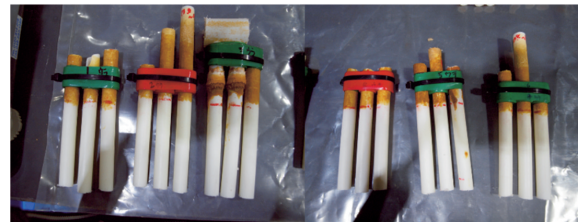
図35 スケール溶解前後の試験体の外観
(濃塩酸濃度10wt%)

図35に濃塩酸濃度10wt%（長時間溶解）におけるスケール溶解前後の試験体の外観を示す。経過時間120分以上で、どのテストピースも90%以上のスケール除去率を示し、スケールは充分溶解されることが確認できた。図36に濃塩酸濃度15wt%（短時間溶解）におけるスケール溶解前後の試験体の外観を示す。経過時間30分以上で、どのテストピースも90%以上のスケール除去率を示し、スケールが充分溶解されることが確認できた。
