斜面変動の年代解析による
土砂害危険地判別に関する研究

Evaluation for landslide hazard areas based on
the chronological analysis for massmovement

[北海道林業試験場研究報告 第27号 平成元年11月, Bulletin of the Hokkaido Forestry Research Institute, No.27. November, 1989]

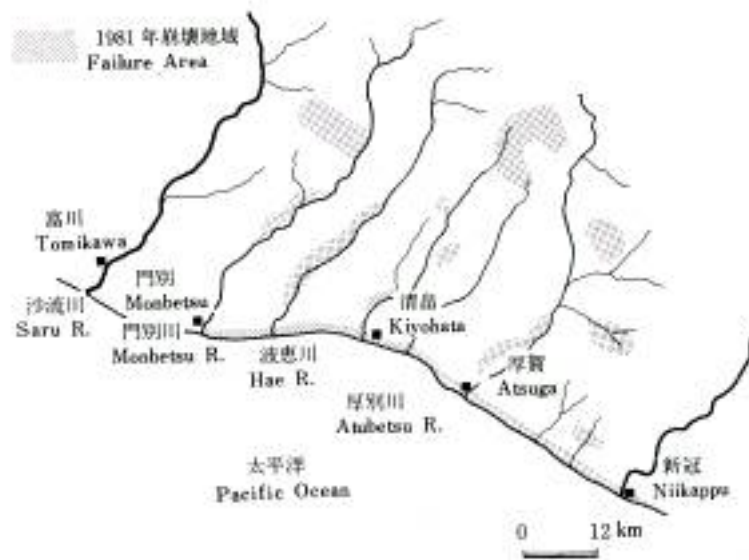
図-2 1981年豪雨による崩壊地の分布（門別地方）
 Fig.2. Distribution of the slope failures caused by heavy rainfall of 1981 in Monbetsu region, Hidaka district.

1981 年 8 月，集中豪雨によって日高地方南西部は大きな被害を受けた。集中豪雨は、日雨量 292 mm，最大時間雨量 47mm を記録し，時間 20mm 以上の激しい雨が 9 時間連続した。この降雨量は、実に年降水量の 1/3 に相当する。この結果，海岸に面した段丘地帯に多くの斜面崩壊が発生した（図－2）。この災害の実態については，真島ら（1981），北海道林務部治山課（1982），小野寺（1983）および遠藤ら（1984）の報告がある。

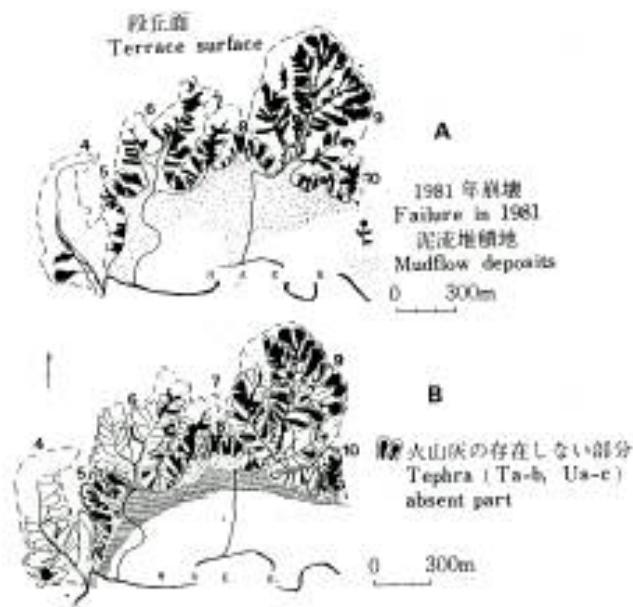
図-6 開析谷内の崩壊分布と火山灰層の存在
 Fig. 6. Distribution of the slope failures of 1981 and the existence of volcanic ashes on the slopes.

の有無を推定した。この結果を図-6 A, Bに示す。1981年の崩壊地は、No.4, 5, 6, 7の流域などの谷頭部および谷壁斜面で多く認められる。これらの流域において、火山灰の分布しなかった斜面は、B図に示すとおりである。A, Bを比較すると、崩壊多発流域は火山灰が存在しないところが多いことがわかる。特に崩壊が多発した No.9 流域の谷頭部には、ほとんど火山灰がみられず、調査斜面 134カ所中 88カ所、No.7においても 21カ所中 17カ所と2/3以上で火山灰が存在しておらず、No.5, 8, 10においても同様な傾向がみられる。したがって、1981年に崩れた斜面の多くは、過去300年間に崩壊が発生した斜面であり、この点から崩壊は反復する傾向が強いことがわかる。しかし、No.6では40カ所中火山灰が存在しなかった斜面が10カ所と少ない場合もあり、流域の崩壊傾向にはいくつかのタイプが存在するとみられる。

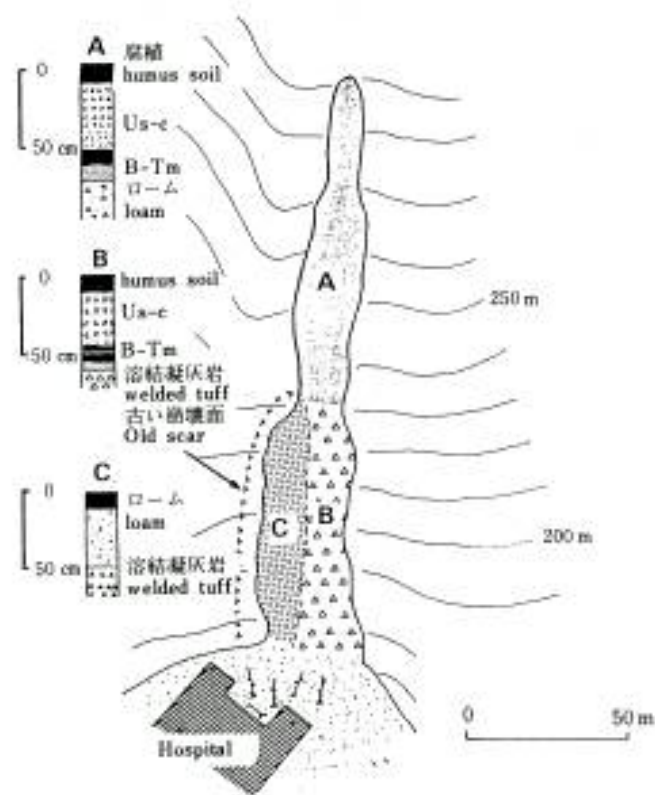
図-8 崩壊地の土層構造 (登別温泉)

図-8 は, 1983 年に登別温泉町において崩れた北側斜面の土層構造を示したものである。崩壊面は土層構造の違いから, 以下の 3 つに区分された。主崩壊源である A 面には, 上位から腐植, Us-c, 黒ボクおよび厚いローム層がみられ, 黒ボク中には B-Tm が挟在する。B 面には, 腐植, Us-c, 黒ボク層が分布し, その下部に基岩の溶結凝灰岩が露出する。また, 黒ボク層中に A 面と同様に B-Tm が認められる。C 面には Us-c 層は存在せず, Us-c 由来の軽石を含んだローム層が堆積している。土層の深度は, A 面が 100 cm 以上と相対的に深いのに対し, B 面が 70 cm, C 面は 50 cm と薄くなっている。A, B 面は, Us-c, B-Tm の存在から, 少なくとも 1000 年以上安定していた斜面と判定される。さらに A 面は B-Tm 下位のロームが厚いことから, B 面より年代的に古い斜面とみられる。C 面は, 周囲には明瞭な滑落崖が存在することや, 小径木が多い点からみて, Us-c 降下以降形成された崩壊地であることが明らかである。この 3 つの崩壊面の年代と配列から, 数百年オーダーの長い時間の中で, 崩壊は斜面下部から始まり, より上部の安定斜面に拡大してゆくプロセスがあると考えられる。

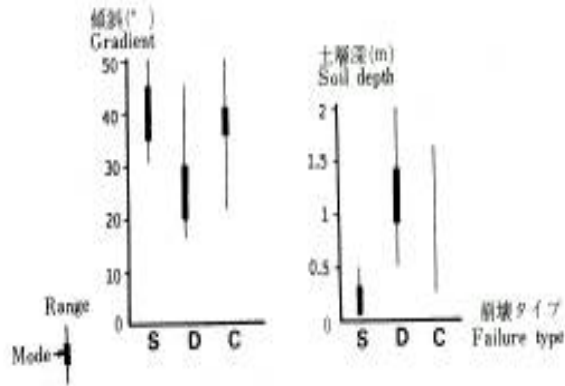
図-10 崩壊タイプ別の斜面傾斜と崩壊深度
 Fig.10. The slope gradient and soil depth in the 3 failure types.

さらに、それぞれのタイプごとの斜面傾斜、崩壊深度の分布について図-10に示した。斜面傾斜については、Sタイプは35~45°、Cタイプが35~40°の範囲に集中傾向がみられる。これに対しDタイプは20~30°までが中心となっている。全体的にはS、Cタイプは35°以上の急な斜面、Dタイプは30°以下の緩斜面に発生する傾向がある。また、崩壊深度との関係を見ると、Sタイプは50cm以下の深さに多く発生しているが、Dタイプは1m以上の深さ、特に1.5m付近で起こることが多く、S、Dタイプ間では明瞭な違いがある。

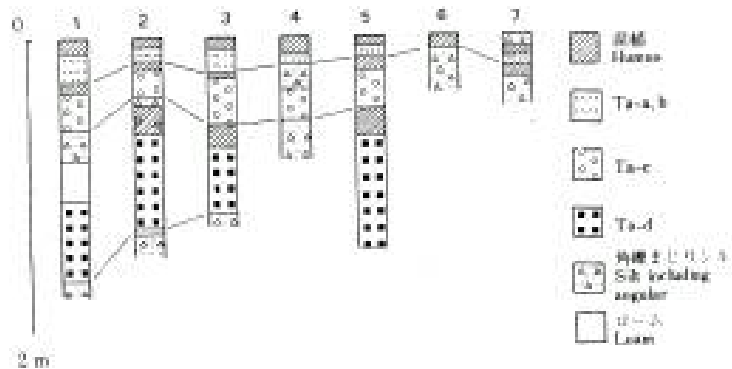
図-16 1次谷斜面における土層構造

図-15の流域斜面につけられた作業道に沿って露頭が連続的に観察された。その代表的な断面を図-16に示した。柱状図の番号は，図-15の調査地点(Loc.1~8)に対応する。Loc. 1~7の断面に出現したテフラの種類は，Ta-a, b, c, dの4枚であり，それ以上古いテフラは出現しない。I面 Loc. 1においては，Ta-aからTa-bまでの4枚が整合的に堆積している。II A, II B, II C面のLoc. 2,3,5においても，同様にTa-a

から Ta-d までのテフラがのるが、II C 面 Loc. 4 では Ta-d を欠き、Ta-c まで分布する。III 面 Loc. 6 ではテフラは存在せず角礫まじりのシルト層で、Loc. 7 では角礫まじりの Ta-a, b 層が分布する。これらの断面から、斜面のユニットによって分布テフラの種類が大きく異なることがわかる。表土層の厚さは Loc. 1~3, 5 は 1.2m を超えるが、Loc. 6, 7 では 50 cm 以下と薄く、III 面では表土層が大きく削剥を受けている。また、Loc. 1 では Ta-c と Ta-d の間、そして Loc. 4 では Ta-b と Ta-c の間に角礫がまじるシルト層が存在する。この角礫は基岩の新第三紀層由来で、Ta-d から Ta-b が降下するまでの間に表土の移動があったことを示している。

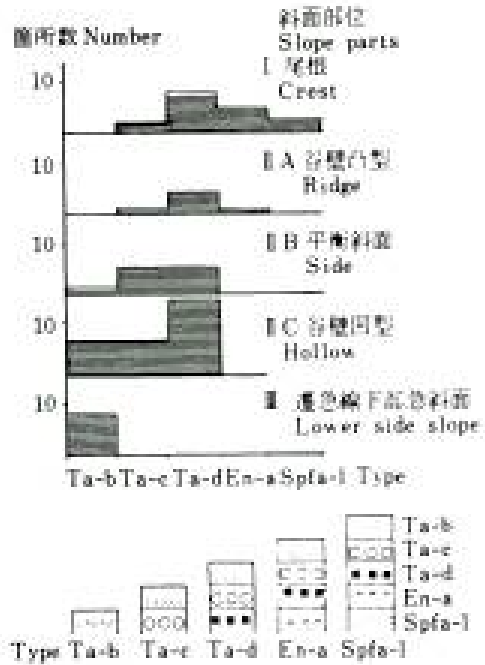
図-20 斜面部位別にみたテフラ分布タイプの出現頻度

Fig.20. The frequency distribution of overlying tephra types on the different slope parts.

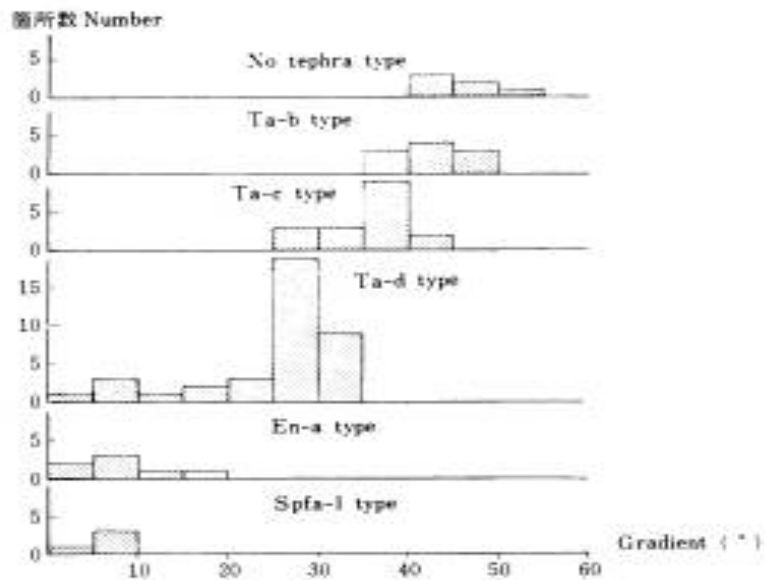
図-21 斜面傾斜別にみたテフラ分布タイプの出現頻度

斜面の安定性は傾斜と関係があることから、斜面傾斜とテフラ分布タイプについて調べ、図-21に示した。年代の古いものから順に検討すると、Spfa-1タイプは10°以下、En-aタイプは20°以下の緩斜面に出現し、10°前後が最も頻度が高い。Ta-dタイプは5~35°までの斜面に幅広く出現するが、特に25~35°に集中する。Ta-cタイプは25~45°の斜面に出現し、特に35~40°で頻度が高い。Ta-bタイプについては、出現斜度は35~50°までである。さらに火山灰が全く存在しない斜面は、40°以上55°までの急斜面である。

全体的に年代の古いテフラののる斜面ほど傾斜は小さく、その限界角は明瞭で、Spfa-1タイプが10°、En-aタイプが20°、Ta-dタイプが35°、Ta-cタイプが45°であり、それぞれが10°前後の差をもって現れる。また、モードも異なり、Ta-d, Ta-c, Ta-bの各タイプ間では5°前後でわずかずれづれている。特に斜度35°は、これまで土地分類図（国土庁土地局、1975）などで、山地、丘陵など地形を区分する際の傾斜区分基準の一つとなっており、土壌の安息角とされているが、これは9000年以上の安定面とそれ以外を分ける基準としても重要な意味をもっている。
