天塩パンケ沼の環境について

これまでの調査から、天塩川水系の天塩パンケ沼の底質の粒度組成は、75 μ m以下のシルト・粘土分の比率が50%以上と高く、有機物も多く含まれていることが明らかになっています。シジミ稚貝の生存にはシルト分27%以下が適すると言われていますが、この比率を大きく超えています。産卵が行われているにも係らず稚貝が殆どみられないこととの関連性も考えられていて、緊急な底質改善の検討が迫られています。このためにもパンケ沼の底質がどのような過程で生成されているかを推定する必要があります。今回は、2008年に実施した天塩パンケ沼で行われた調査結果について紹介します。なお、本調査は「平成20年度 環境・生態系保全活動支援調査・実証委託事業」として、北海道環境科学研究センター、北るもい漁業協同組合、天塩町、留萌支庁、水産孵化場が実施しました。

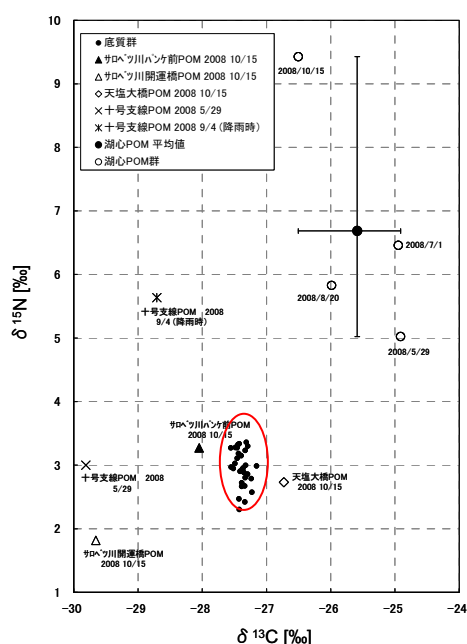
図 1 $\delta^{13}\text{C}$ - $\delta^{15}\text{N}$ マップ (右の図)

中央下方の底泥（赤い丸の中）が、右上方の 4 点の白丸の中に入れば、底泥の由来が沼内の植物プランクトンと考えられるが、今回の結果では、十号支線、サロベツ川、天塩大橋に囲まれる部分に底泥の値が集中している。

$\delta^{13}\text{C}$ — $\delta^{15}\text{N}$ マップ上(図1)で、パンケ沼底泥の安定同位体比は図中央下に集まりました。主に植物プランクトンと考えられる沼中央部懸濁態有機物質(POM)は図右上にあり、底質とは大きく離れました。このことから、沼中央部では富栄養化に伴い内部で生産される植物プランクトンが増加し沈降することだけでは説明し難いことがわかりました。過去に、基礎生産が高い富栄養湖である塘路湖で行われた研究では、 $\delta^{13}\text{C}$ — $\delta^{15}\text{N}$ マップ上で、湖内の懸濁態有機物質が示す位置内に底泥の値も存在していました。この場合、底泥が湖内で増殖した植物プランクトンの生産に由来しているという結論が得られています。しかし、パンケ沼の場合、底泥の有機物は、沼内の懸濁態有機物質の示す位置から大きく離れていました。このことから、沼内の底泥の生成には、植物プランクトンの生産以外に、流入河川である十号支線やサロベツ川のからの懸濁態有機物質の影響もある可能性が考えられました。

今回の結果から、パンケ沼の底泥有機物の起源を検討すると、植物プランクトンによって生産された有機物、サロベツ川からの有機物、十号支線からの有機物が、相互に関連し合って底泥を形成していることが考えられました。この中でも、サロベツ川から懸濁物質（有機物）の影響が比較的大きいことが推定できました。しかし、もうひとつの流入河川である十号支線が関与していないということではなく、十号支線は、溶存態の栄養塩の供給源になっているといえます。特にリンの供給量が大きいので、沼内の植物プランクトンの増殖、アオコの発生、基礎生産量の上昇に影響していることは事実であり、このことは過去の調査からも推定できます。
