# ツル性木本によるコンクリート壁面の緑化

## —ツタとツルマサキを用いた事例—

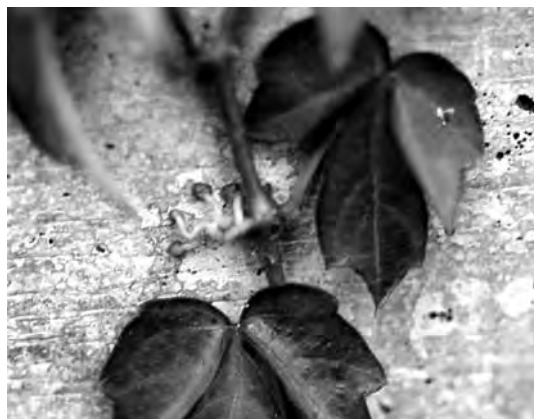
写真-1 ツタの吸盤

試験を行ったのは、美唄市茶志内にある北海土地改良区管理の農業用給水塔（高さ8.0m、南北面の幅4.3m、東西面の幅7.7m）で、東西南北の4方向の壁面に接して、2002年春に植栽しました。周辺は、平坦な地形で、田畑が一面に広がっています。壁面には、ツル性木本が登る補助となるネットやワイヤーの設置、登りやすくするための表面加工は特に行われていません。壁面は打ち放しの平滑なコンクリートで、そのため、絡み付いて登るタイプではなく、壁面に付着して登るツタとツルマサキを今回の試験に用いました。ツタは巻きひげの先が変化した吸盤（写真-1）により登るタイプで、本州では壁面緑化に多く用いられています。秋に紅葉するのが特徴です。ツルマサキは、枝から出た気根（写真-2）により登るタイプで、常緑性です。また、1箇所当りの植栽本数と被覆の速さを検討するため、南北面では1本植え、東西面では2本植えとし、南北面ではツルマサキとツタを5箇所計5本ずつ、東西面では同じく8箇所計16本ずつ植栽しました（図-1）。2樹種とも植栽間隔は50cmとしました。

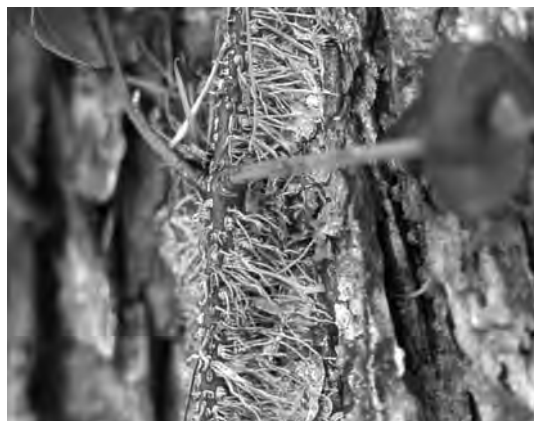
写真-2 ツルマサキの気根

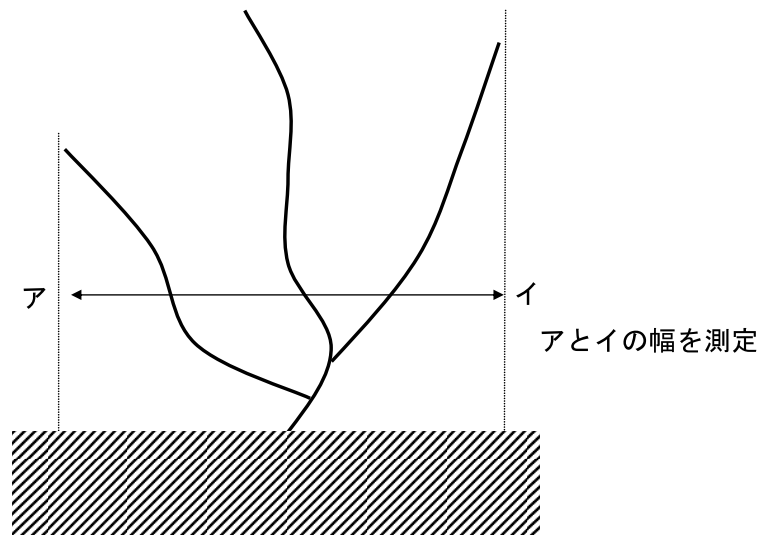
図-2 ツタの最大被覆幅の測定法

4年目の2005年秋に、植栽箇所ごとに最大被覆幅の測定を行い（図-2）、写真をもとに壁面の方位別の被覆面積を算出しました。

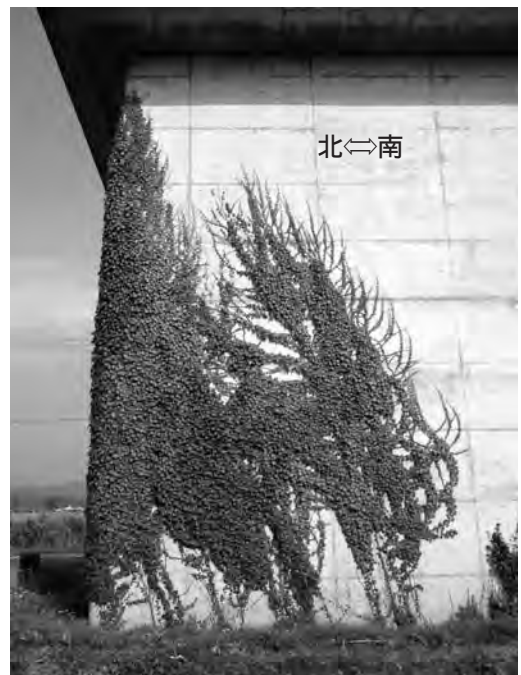
写真－3 西面のツタ (2006年8月)

が高く、本州同様の理由によるものと推測されます。では、西面の生育が良くないのはなぜでしょうか。今回の試験で東面、西面ではツルが斜めになびくように伸長するのが見られたことから（写真－3）、風による影響を考えてみました。そこで、生育期の5月から9月にかけての風向きを見てみると、南から西よりの風が多く吹いていました（図－6）。このため、平らな地形で風を遮る物のない今回の試験地では、風の当たる西面、南面ではツタがうまく付着できず、風当りの少ない東面、北面に比べて生育が劣ったと思われました。

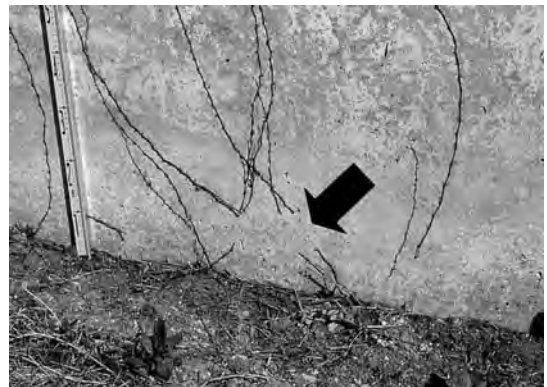
写真-4 積雪で切れたツタ (2003年4月)

冬期の気象条件による影響については、試験地は冬の積雪が1.0～1.5mに達する場所ですが、1年目の若くて細いツルの一部で、壁面下部のツルが壁面から浮いた部分が積雪の重さで切れたほかは、ツルが積雪により壁面からはがされたりすることはありませんでした (写真-4)。

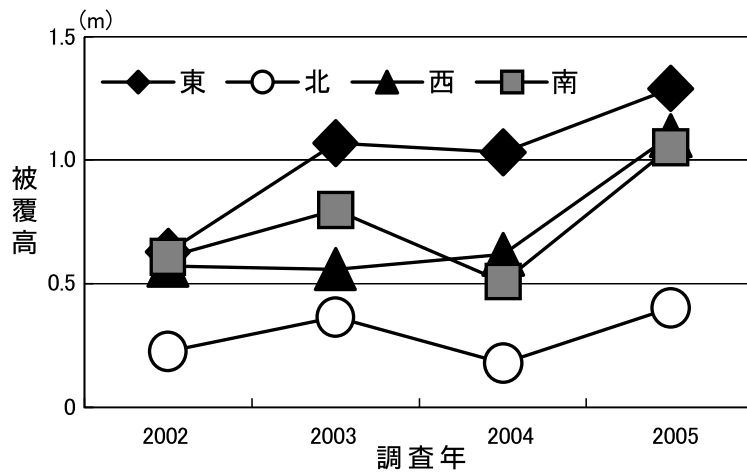
図-7 方位別のツルマサキの被覆高

ツルマサキの樹高は、植栽後4年間で若干大きくなりましたが、ツタの様には大きく成長しませんでした (図-7)。春から秋に壁面に寄りかかって伸びますが、冬の積雪につぶされて春には樹高が小さくなることを繰り返し、ツタと違って平らなコンクリート壁面に付着して登ることはできませんでした (写真-5)。

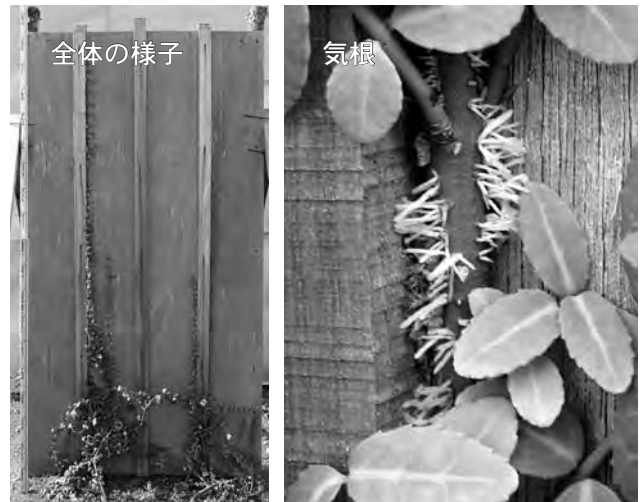
写真-6 凹凸をつけたベニヤ板に登るツルマサキ (2005年8月)

では、ツルマサキは壁面を登れないのでしょうか。自生のツルマサキでは他の木の樹皮に気根を食い込ませて登りますし、同じ気根で登るタイプのツルアジサイは、凹凸のついたトタン板の壁に登っている事例があります。そこで、壁面に凹凸をつけたら登ると考え、林業試験場構内で、幅4cm、厚さ1cmの細い板を打ち付けて凹凸をつけたベニヤ板に、ツルマサキを登らせてみました。すると、凹凸のない板壁には登れなかったツルマサキが、細い板を打ち付けた板壁では、壁面と打ち付けた板の角に気根を食い込ませて登るのが分かりました(写真-6)。また、この試験では冬を越してからも枝は壁に付着していて、積雪でつぶされることはありませんでした。この結果から、壁面に凹凸をつければツルマサキも気根を付着させて登れると示唆されました。
