## 街路樹における傷被害の実態と課題

野中俊一

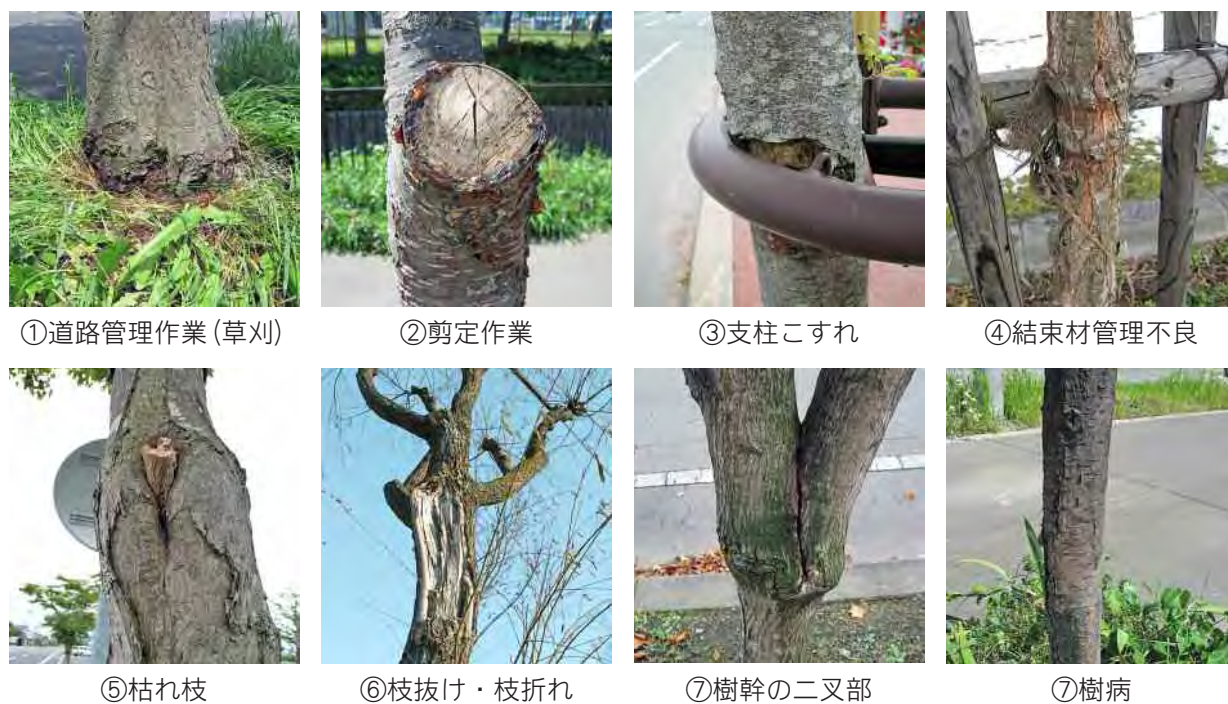
図－1 原因別の外傷の症状 (例)

道路路線に対する外傷のある方向については、車道側、歩道側、車進行方向、車進行方向反対に区分しました。なお、草刈傷など幅広の外傷は複数の方向に区分しました。外傷の高さについては、地表面から傷中心までの高さを測定しました。外傷の高さの調査は、街路樹でよく使われる上記樹種8種のみで実施しました。外傷の原因については、目視により作業や自然発生的なもの等に分け、①道路管理作業（除排雪、草刈）、②剪定作業、③支柱こすれ、④結束材管理不良、⑤枯れ枝、⑥枝抜け・枝折れ、⑦その他（樹幹の二叉部、樹病）、あるいは⑧不明（①～⑦に区分できないもの）、としました（図 1）。

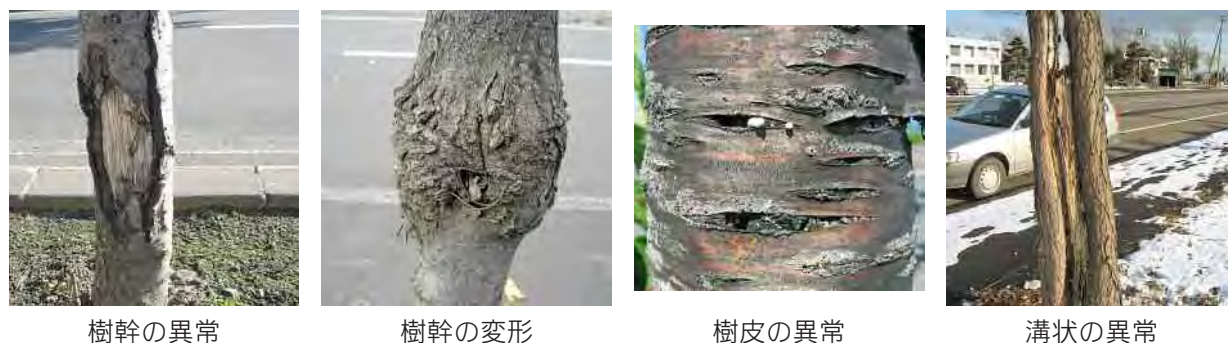
図－2 外傷の様々な症状 (例)

調査した植栽マス2,570箇所において、生立木は2,189本で、4,400個の外傷があり、立木の9割に外傷が見られました。立木1本当たりの外傷数は2.0個と、市街地の街路樹は厳しい環境のもとで多くの被害を受けていました。外傷については様々な症状が見られ、おおまかに外傷の形態一覧に区分してみると（図-2、表-1）、樹幹の傷、樹幹の異常、樹幹の変形・樹皮の異常がそれぞれ立木1本当たり0.91個、0.73個、0.85個と多く、溝状の傷・異常が0.55個でした（表 2）。また、街路樹でよく使われる樹種8種について外傷の形態を詳細に調べたところ樹種により特徴が見られました（表 3）。

外傷の形態	症 状
樹 幹 の 傷	木部が新鮮あるいは変色していない。
樹 幹 の 異 常	木部が変色あるいは腐朽している。
樹 幹 の 変 形	陥没、肥大、扁平、凸凹などの変形がある。
樹 皮 の 異 常	胴枯れ状、入り皮状、浮き皮状、ささくれ状などの異常がある。
溝状の傷・異常	樹幹の傷あるいは異常で溝状になっている。
穴	穴状や空洞になっている。
キノコ発生	キノコの発生がみられる。

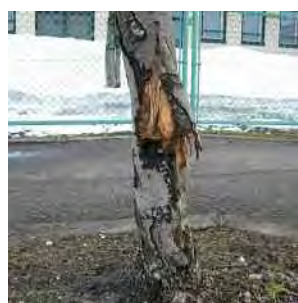
図-4 除排雪作業による外傷の症状

降雪初期における外傷数は立木1本当たり0.1個，降雪中期では0.3個，降雪終了後では1.5個と，除排雪の回数が増えるごとに新しい外傷が増えました（表-6）。外傷は毎年同じ場所に付く傾向が見られ，傷がふさがらないうちにまた傷つけられることで外傷が拡大する例が多く見られました。特に小径木では除排雪による外傷が大きく，支柱ごと傾くものも見られました（図-4）。なお支柱のある路線では0.7個/1本と外傷が半減する一方，支柱の7割に変形や折れ，傷が見られました（表-6）。また，店舗や駐車場，人家の出入り口では特に念入りに除排雪が行われる傾向があり，こうした場所においても外傷が確認されました。

除排雪による外傷

毎年同じ個所の外傷による損傷の拡大

支柱の損傷

枝が折れ傾いた小径木の街路樹・支柱

特に、除排雪にあたっては、降雪終了後に新しい傷が高い割合でつくことを十分認識する必要がある、街路樹の管理者や道路管理者は当然ながら地域住民においても街路樹に十分配慮した作業が欠かせないと考えられました。なお、支柱は除排雪による外傷防護に有効であり、特に小径木には効果的で必要不可欠であると考えられました。
