# AI技術を用いた建物外壁点検の合理化に関する検討

地方独立行政法人 北海道立総合研究機構 建築研究本部 Building Research Department、HRO

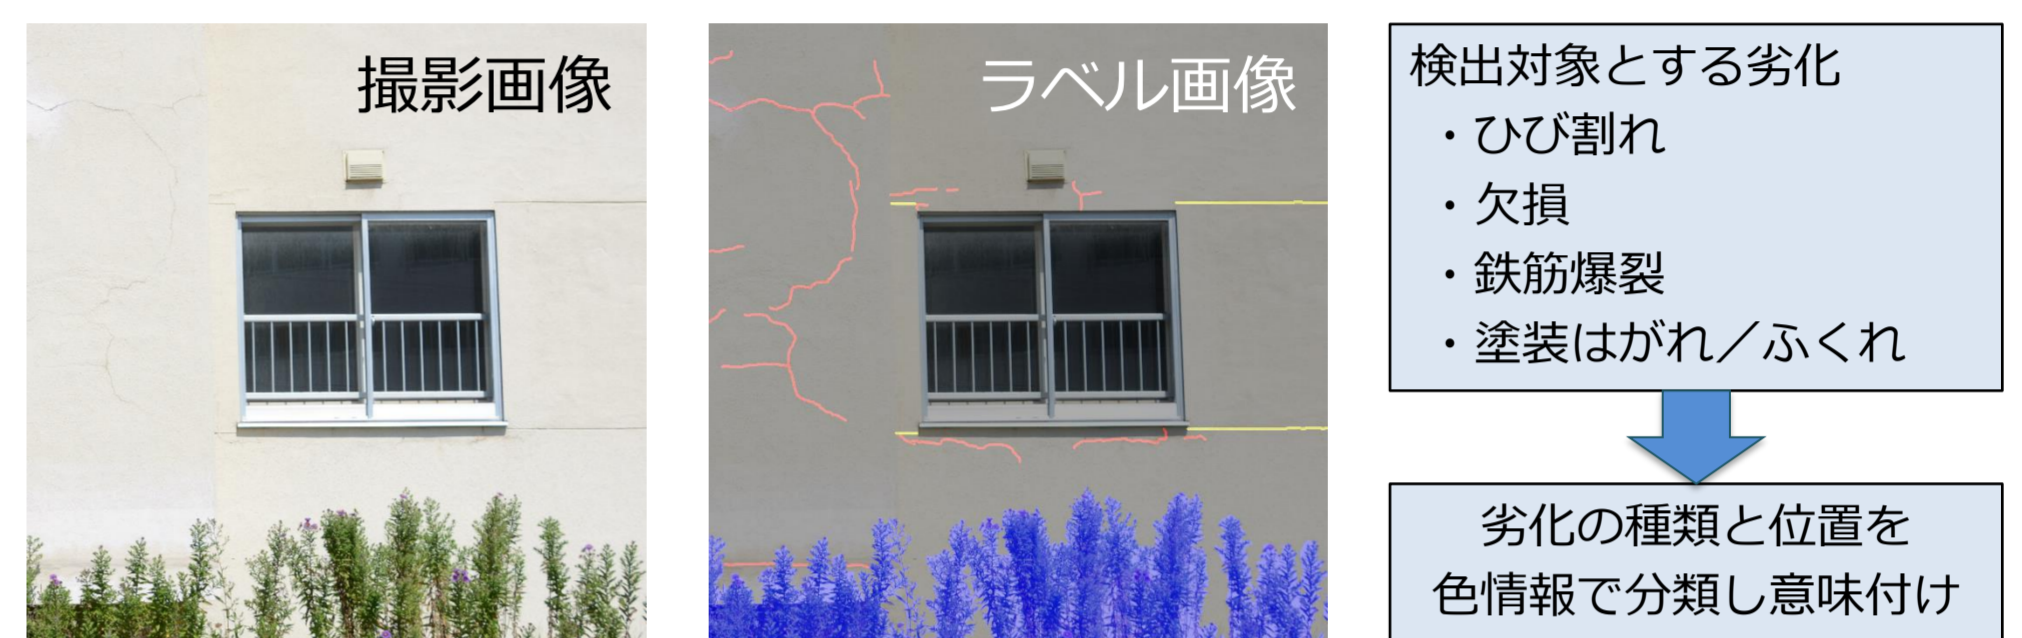
図2 教師画像データセットの作成

- ・調査で撮影した外壁劣化の画像から作成した教師画像データセット（図2）を用いて、仕上げや劣化箇所の特徴をAIに学習させ、打放し仕上げや塗り仕上げに生じた各種劣化を画像検出できるAIの基盤を構築しました。

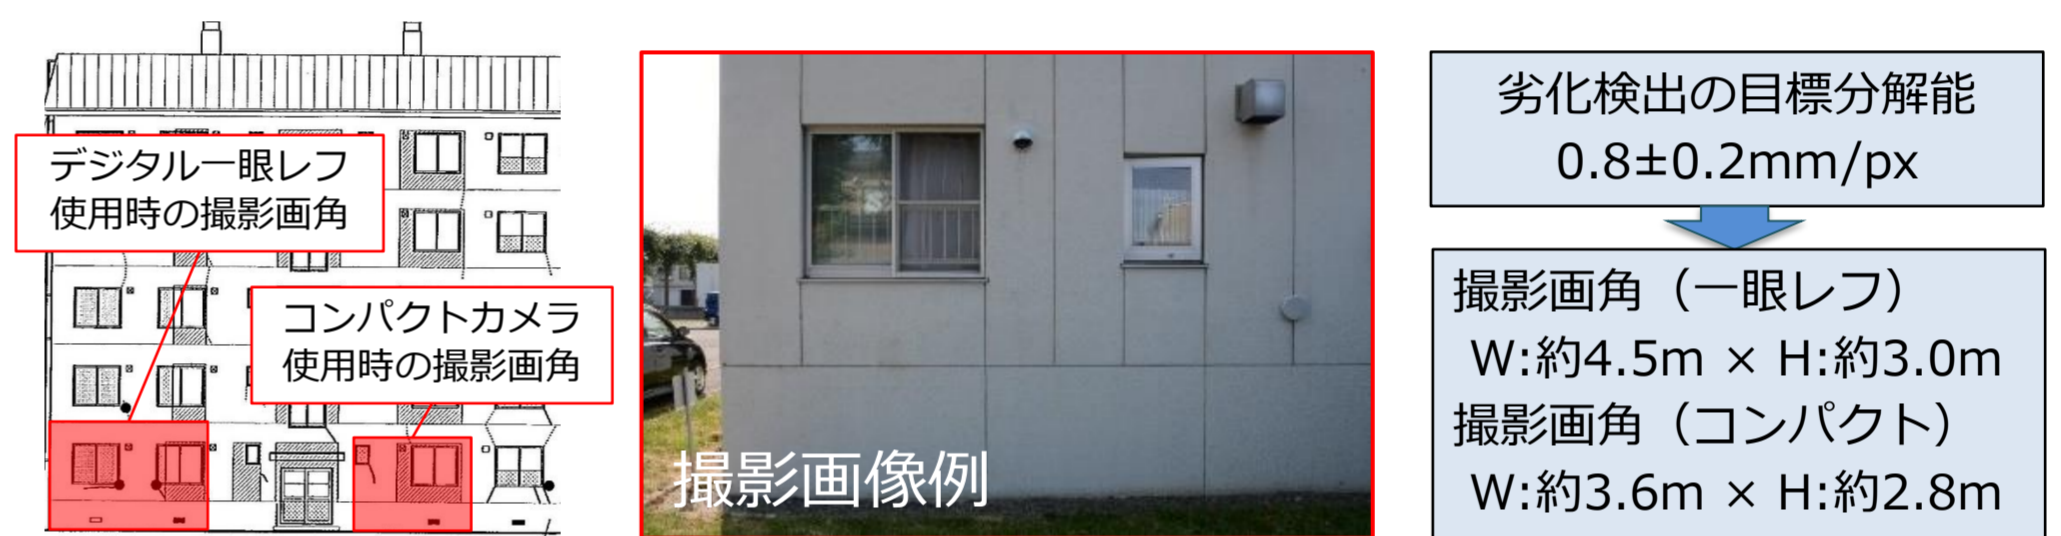
図3 画像分解能を満足する建物外壁の撮影方法

- ・劣化を模擬した試験体を用いた検討から、AIによる劣化の画像検出に必要な画像分解能を明らかにしました。
- ・建物点検時の煩雑な設定が不要で、目標とする画像分解能を満足できる撮影方法を提案しました（図3）。
- ・ひび割れの長さや欠損部の面積等、各種劣化の定量値を、AIによる検出結果に画像処理を行うことで算出できるプログラムを作成しました（図4）。
