# AI 技術を用いた建物外壁点検の 合理化に関する検討

## Study on Rationalization of Building Exterior Wall Inspection Using AI Technology

北方建築総合研究所

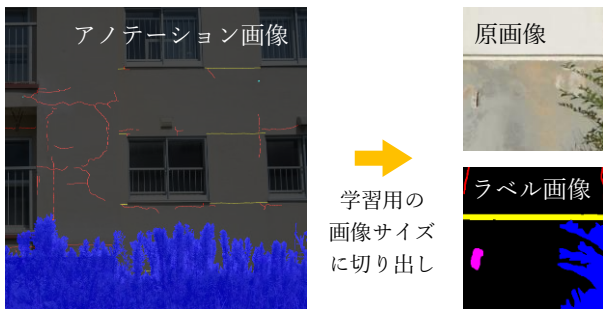
図 1 教師画像データセットの作成

- ・塗り仕上げ RC 造建物の外壁劣化（ひび割れ，はく離，鉄筋露出等）の画像データを用い，AI 学習を行うための教師画像データセットを作成した（図 1）。
- ・作成した教師画像データセットに，R1-R2 経常研究において作成したデータを加えて AI の学習を行い，外装仕上げ種類の違いや各種劣化の検出に対応できる AI を構築した。

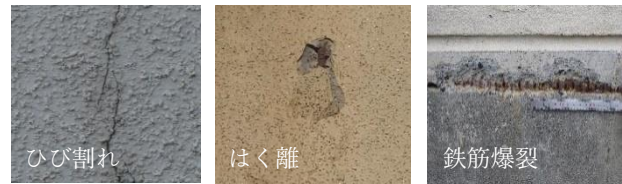
図 1-1 外壁劣化の代表例

建築物の長寿命化や安全性確保の観点から、定期的な点検や適切な調査に基づく維持管理が必須となっている。経年劣化によって建築物の外壁表面には目視で観察できる、ひび割れや仕上げ材のはがれ、欠損等の劣化現象(図 1-1)が現れる。さらに劣化が進行すると、外壁のはく落等が生じる場合がある。

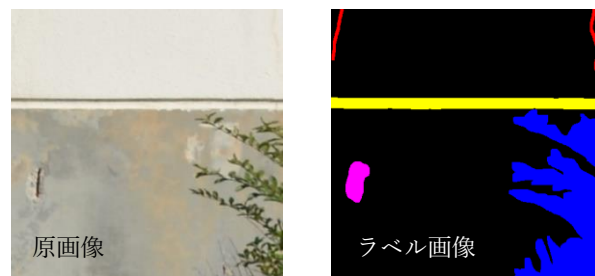
図 3-1 教師画像データセットの例

セマンティックセグメンテーションによる画像分類では、図 3-1 に示すような教師画像データセットが必要となる。これは検出対象について、例題となる原画像とその検出対象の種類と位置の正解値であるラベル画像をセットとしたデータ群である。図に示すように、ラベル画像は原画像を基に、検出対象とする劣化種類ごとにそれぞれ色情報に基づいてアノテーション<sup>注2</sup>を行い、作成した。

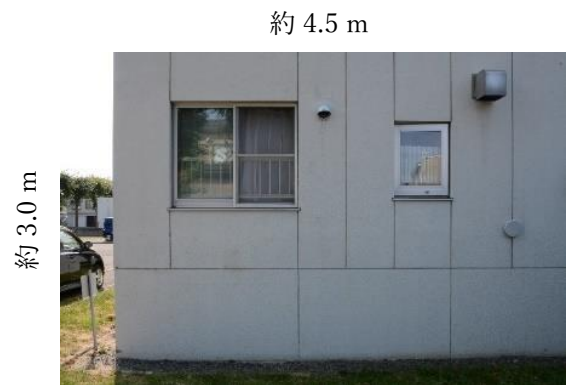
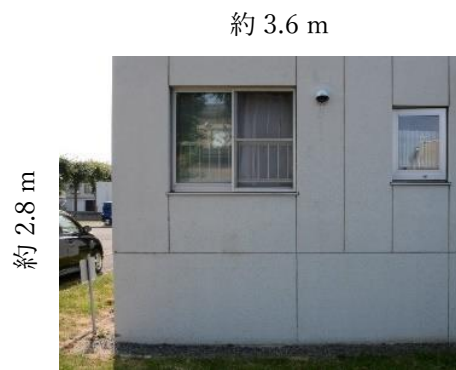
(a) APS-C センササイズの場合

(b) 1/2.3 型センササイズの場合

図 4-3 目標分解能を満たす撮影画角の例

図 4-3 に目標分解能を満足するための撮影画角をカメラのセンササイズ毎に示す。撮影画角のおおよその目安としては、集合住宅 1 階部分で例示すると 1 住戸の半分程度の面積を 1 枚の画像で撮影できる画角となる。

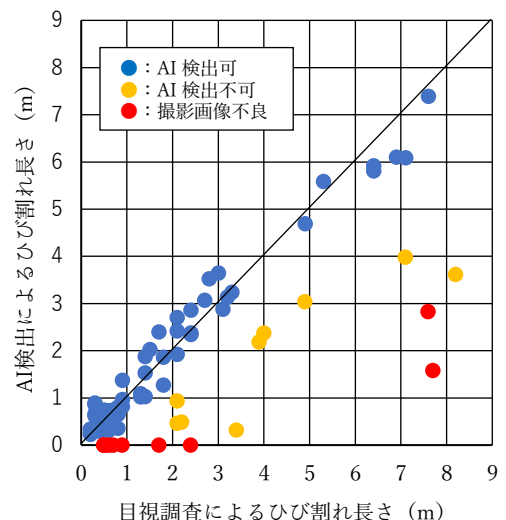
図 5-3 ひび割れ長さの目視検出－AI 検出関係

図 5-3 に、屋内体育館棟南東外壁を対象とした目視調査および AI により検出したひび割れ長さの関係を示す。AI の検出結果は、目視調査の記録と対応する検出箇所について、定量値計算プログラムを用いてひび割れ長さを求めている。遮蔽物等により撮影が困難であった箇所や先述の低照度部での検出精度が低い箇所を除くと、AI により検出したひび割れ長さは、目視調査の結果と概ね対応する結果が得られた。この結果より、AI による検出精度を確保できれば、本研究で作成した定量値計算プログラムを用いて、目視調査と同等程度で劣化箇所の定量値の抽出が可能であることを確認した。
