# 建築材料の耐久性評価に関する基礎的研究

## Basic research on evaluation of durability of building materials

地方独立行政法人北海道立総合研究機構

建築性能試験センター/北方建築総合研究所

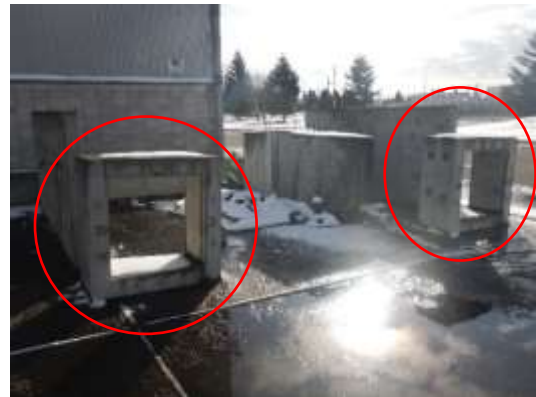
写真 2-1 暴露中の自己修復コンクリート

屋外暴露試験体の形状は、1500×1500mm、幅 500mm、厚さ 150mm のボックスカルバートとした。暴露中の自己修復コンクリートを写真 2-1 に示す。暴露場所は北方建築総合研究所である。暴露試験体は鉛直壁面を南面へ向け、南北に設置した。

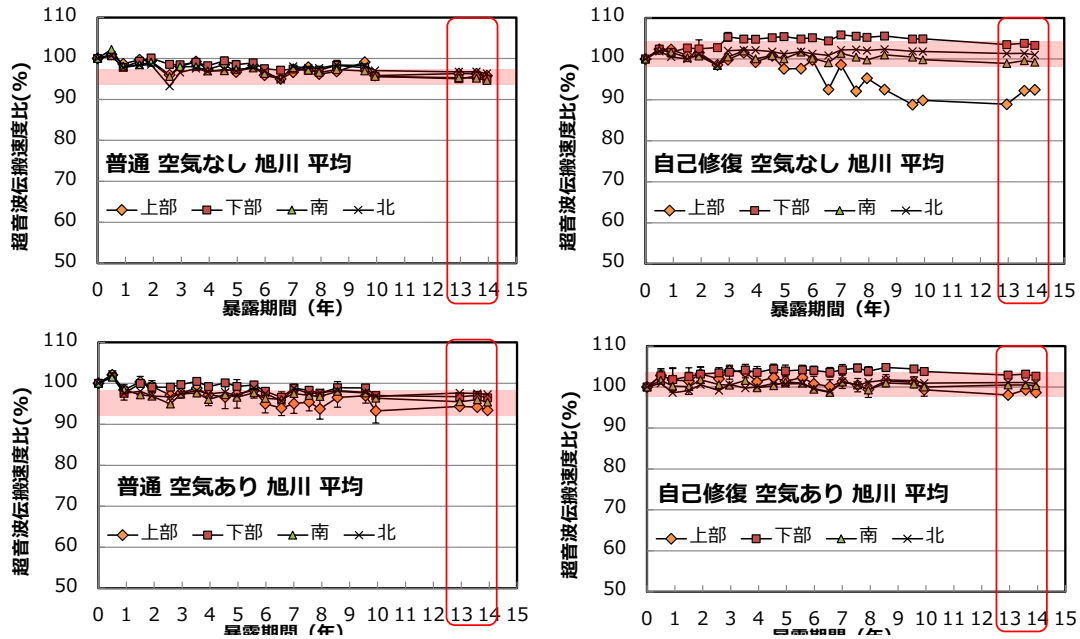
図 2-2 超音波伝播速度比の比較

図 2-2 に超音波伝播速度の測定結果を示す。縦軸は超音波伝播速度比であり、暴露初期に得られた測定値に対する割合で表している。また、それぞれのコンクリートでの測定位置ごとの平均を示した。

自己修復の空気なしの上部を除き、暴露期間の経過に伴い、超音波伝播速度比が大きく低下したものはなかった。比較用の普通コンクリートでは、いずれも超音波伝播速度比が 100%を下回っているものの、自己修復コンクリートでは、100%以上の超音波伝播速度比を保っているものが多かった。

以上のことから、自己修復コンクリートの方が、経年に伴う超音波伝播速度比の低下が緩やかであった。これは、暴露 10 年目時点での測定結果と同様の傾向であった。暴露 14 年の状況でも大きな劣化は生じておらず、モニタリングを継続する必要がある。

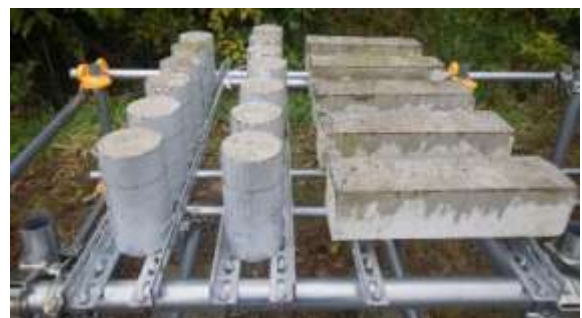
写真 3-1 暴露中のコンクリート試験体(北斗)

暴露中のコンクリート試験体の一例を写真 3-2 に示す。暴露場所は、旭川(北方建築総合研究所)、札幌(工業試験場)、帯広(十勝農業試験場)、北斗(道南農業試験場)の 4 地域である。
