豪雨による山地災害実態の解明と流域保全技術の開発

担当科名：森林環境部主任研究員・防災林科・資源解析科・流域保全科
（共同機関：地質研究所）
研究期間：平成17年度～18年度 区分：重点領域

樹木根系を活用した斜面安定解析ソフトの高度化

カラマツ間伐材を用いた雪害対策・緑化用構造物の開発

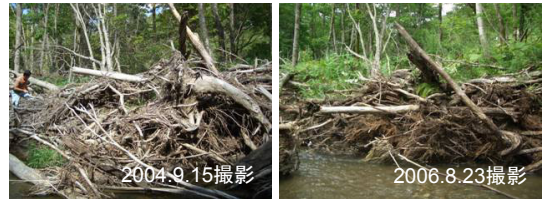
図-4 2年間の流木堆積状況の変化

蛇行の内側にある河畔林で被害が大きい傾向が見られた（図-3）。堆積した流木は2年間で堆積形状の変化は見られたが、下流への流出は見られなかった（図-4）。

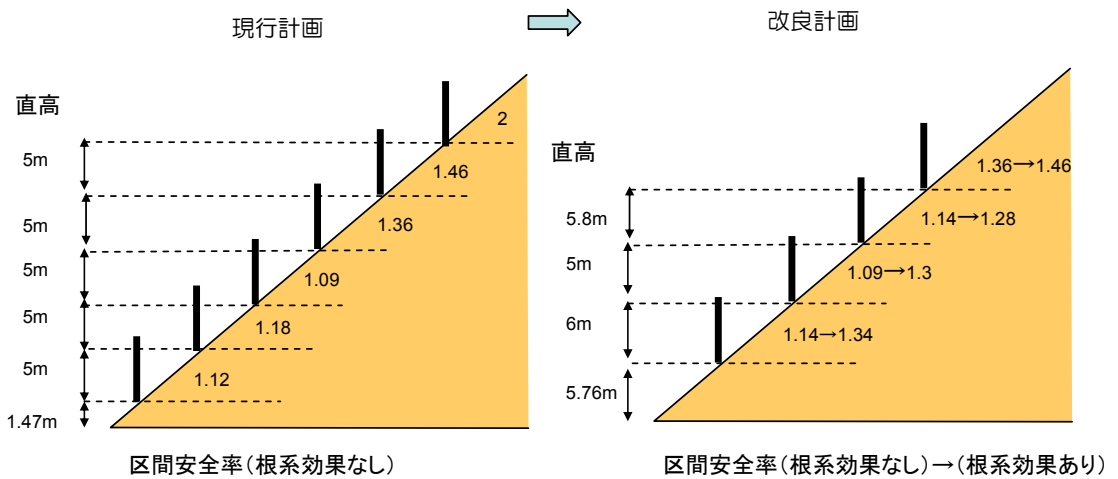
図-3 土留柵工の現行配置計画(左)と改良配置計画(右; 苫前町での計算例)

現行では柵間の小規模崩壊防止のため、柵間の直高を経験的に5mとした上で、全体の安全率が1.5になるようにH鋼サイズを決定している（図-3左）。柵間の小規模崩壊に対しては、根系が効果を発揮すると思えら得る。そこで、根系効果を考慮して柵間の安全率が1.2（一般的な計画安全率）以上になる場合には柵間を広げることが出来るとして配置を検討した結果、段数を6段から4段に減らすことが出来た（図-3右）。

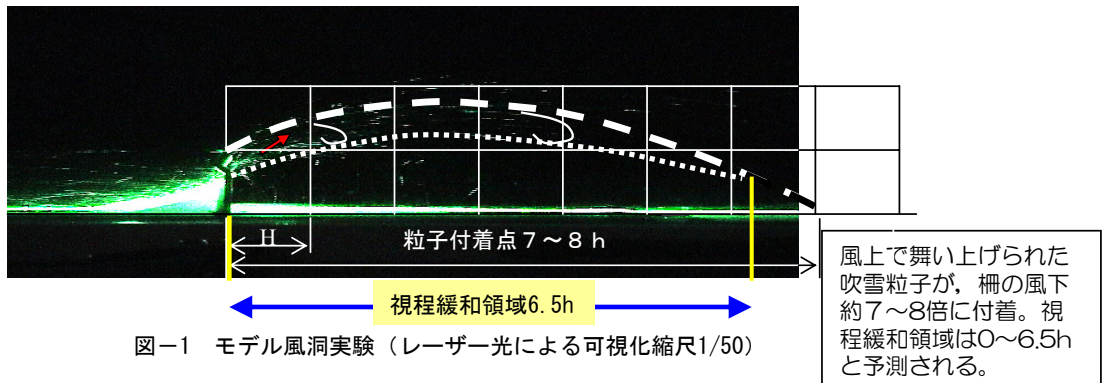
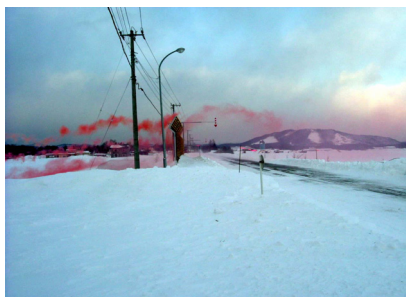
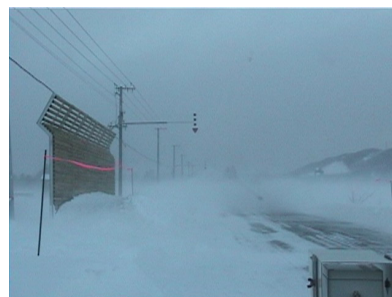
写真-1 試験施工地での可視化調査および吹雪時の視程緩和効果

柵を乗り越えた気流は、柵形状の工夫により、柵から遠く離れた風下に下降している。

したがって、道路への浮遊粒子（舞い上がった雪粒子）の進入は抑制され、視程の緩和効果が期待できる。

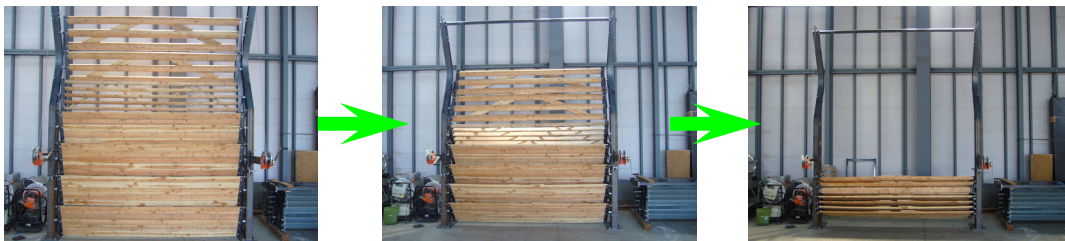
写真-2 折畳み式木製防雪柵

折畳みのシステムを開発し、プロトタイプを作製

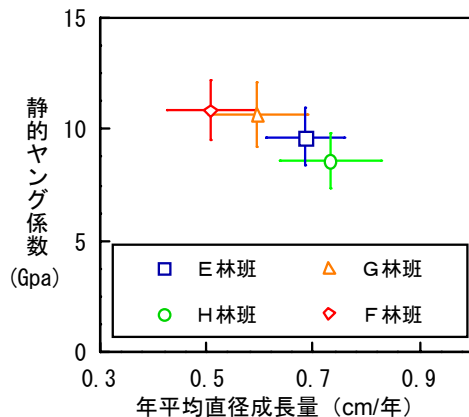
図-2 年平均直径成長量と静的ヤング係数の関係

- ・ラミナのヤング係数：樹芯から外側に向かうほど大きくなる傾向が認められた。
- ・林班ごとのラミナのヤング係数（静的ヤング係数）は、H林班の値が小さく 統計的な有意差も認められた。
- ・また、年平均直径成長量が大きくなると、静的ヤング係数は小さくなる傾向がうかがわれた。（図-2）。

2006年度の調査では、林班間で直径成長量で差が認められた。この差は、丸太状態での動的ヤング係数には反映されなかったが、製材時に測定したラミナでの静的ヤング係数では、一カ所の林班だけではあるが有意に強度が小さい林班が検出され、直径成長量との関係が示唆された。

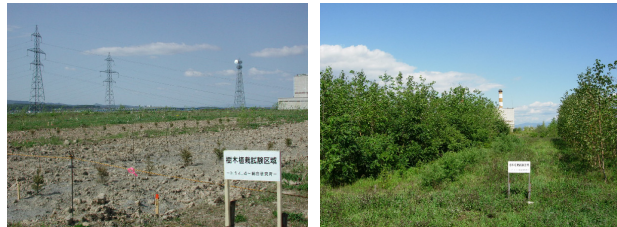
写真 試験開始時（左）と5年目（右）の植生

樹木の植栽から5年を経て、出現種はオオアワダチソウ、カモガヤやムラサキツメクサなどの外来種が目立ち、典型的な攪乱地の植生となった。木本類の侵入もあったが、今後定着するかは不明である。
