台風10号による厚別川流域の河畔林被害

（森林環境部）

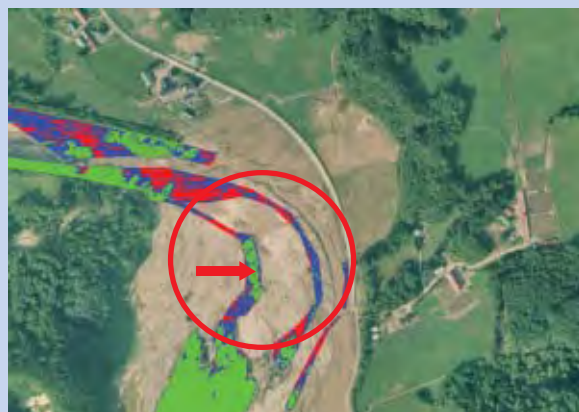
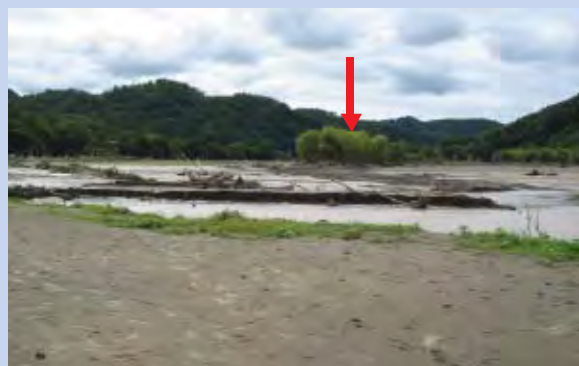
写真 - 1 河畔林の被害形態区分
空中写真による消失林（赤）、倒伏林（青）、残存林（緑）の区分（上）と被害後の現地写真（下）。矢印の残存林が正しく判読されていることが分かる。

被害前後の空中写真と現地調査から、被害前に成立していた河畔林を被害後の状況から3つの被害形態（消失、倒伏、残存）に区分し（写真 - 1）、厚別川流域内の図 - 1 に示す5小流域ごとに被害面積を求めました。さらに、厚別川流域の12カ所の河畔林において標準地調査を行い、その平均蓄積と被害面積により河畔林からの流出材積を求めました。
