最高 84℃の温泉を確認 有珠山噴火に伴う洞爺湖温泉の泉源調査を実施

「地質研究所ニュース」2000 年 10 月 30 日発行(季刊)
 Vol.16 No.3 (通刊 63 号)発行：北海道立地質研究所
 編集：広報委員会(委員長 高見雅三)
 〒060-0819 札幌市北区北 19 条西 12 丁目
 TEL：(011) 747-2211
 FAX：(011) 737-9071
 URL <http://www.gsh.pref.hokkaido.jp/>
 広報に関するお問い合わせは、企画情報課(内 411)まで
 印刷 株式会社 誠 印刷

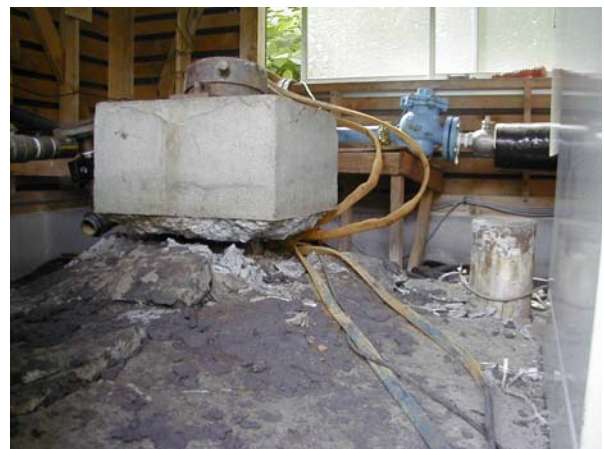
写真1 43cmも抜け上がった井戸

火口に近い泉源は、損傷がひどく汲み揚げ出来ないものがありました。泉源は建家の中にあるのですが、この建家のコンクリートの床が、周りから泉源に向かって盛り上がり、さらに、鉄管と台座が抜け上がっていました。抜け上がりの高さは43cmにも達していました（写真）。この泉源以外では、5泉源で

抜け上がりが見られましたが、抜け上がりの量は1~5cmと小さく、温泉の汲み揚げは可能でした。

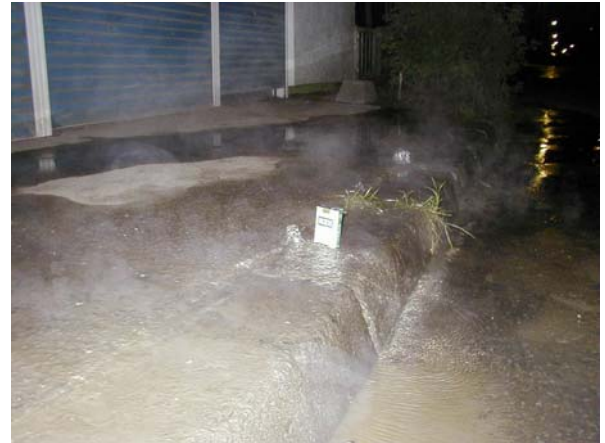
写真2 舗道から溢れ出る温泉水

ここで、調査で滞在していたある日のエピソードを紹介いたします。夜10時頃発生したのですが、温泉利用協同組合の事務局長の携帯電話に、温泉を送っているパイプが外れて温泉が道路に溢れ出ているという連絡が入りました(写真2)。事務局長は直ちに現場に駆けつけ、連絡を受けた2人の職員もまもなく到着しました。直ちに現況を調べて対策方法が検討され、

午前3時過ぎには復旧しました。噴火による地殻変動で温泉引湯パイプの損傷は、これまで19ヶ所あったそうです。温泉組合の職員の情熱が、深夜に目にとまらぬ所で洞爺湖温泉の復興を支えているのだと実感しました。

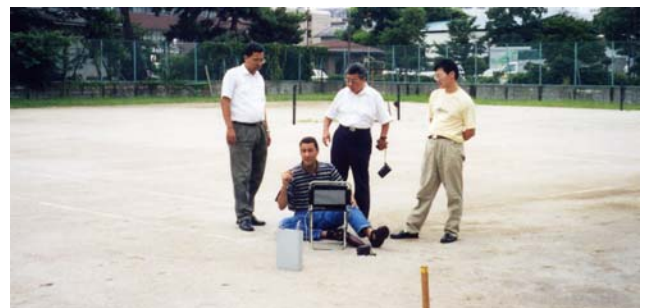
写真 3 TEM-FAST 野外実験風景

また、九州大学での研修期間中、幸運にも TEM（過渡現象電磁探査）法による野外実験に参加することができました(写真 3)。使用した機器は TEM-FAST というロシア科学アカデミーで開発された小型・軽量なものです。実験目的は、TEM 法が地雷の撤去に利用できるかどうかを検討するためで、火薬は入っていませんが本物の地雷を使用した大変貴重な実験でした。この実験で、TEM 法の測定方法や解析方法等について研修することができました。
