阪神大震災の現地を歩く

- 木造住宅の被害状況 -

東京大学工学部教授 坂本 功

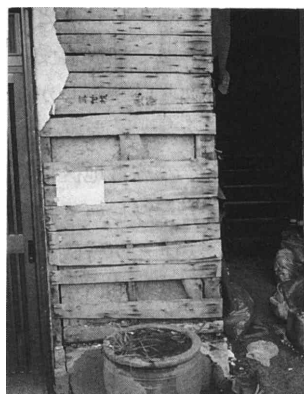
北海道は工法が現代的で新しいのですが、関西はふき土を使い、壁に土を塗るという工法があるところだと思います。ある建物の南面は3間半あると思いますが、一番端に半間の壁があるだけです。すじかいが入っていると思いますが、三ツ割

すじかいの入った壁
