側溝用およびマンホール用木製ふたの製品開発

平 館 亮 一 吉 澤 春 峰

（林産試験場 加工科， 有限会社ヨシザワ）

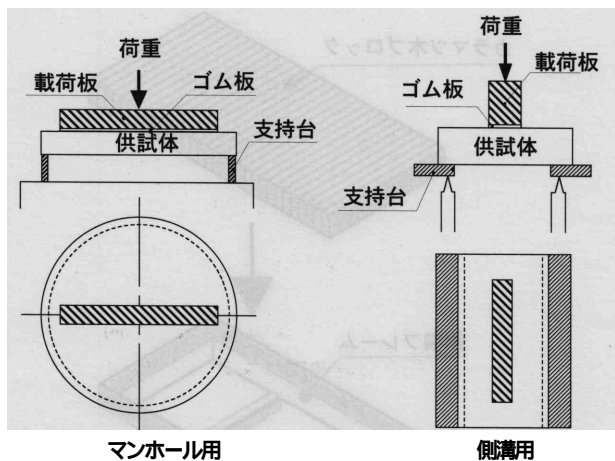
図2 荷重試験装置

側溝用のふたの試験は、実際に使用される形態にあわせて行いました。試験機にセットされたふたの上に鋼製の載荷板を載せ、載荷板を介して荷重をかけまし

た。また、マンホール用の円形ふたはJISの試験方法の通りに、試験体のフレームの周辺が、軟鉄製円筒の支持台に均等に当たるようにして載せ、角型の載荷板を介して荷重をかけました（図2、写真1、2）。

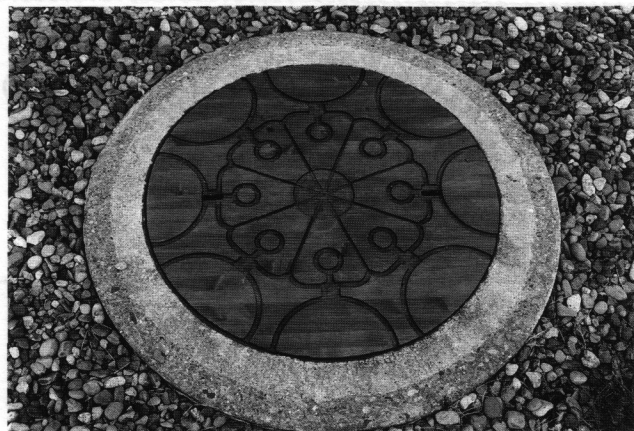
写真6 実証試験中のマンホールふた

より実的な劣化状況を確認するために、現在試験場内において試作品を屋外に設置し、劣化状況を観察中です（写真6,7）。
