# 道北地域におけるシロアリの生息状況

## シロアリの生態と生息環境

森 満 範

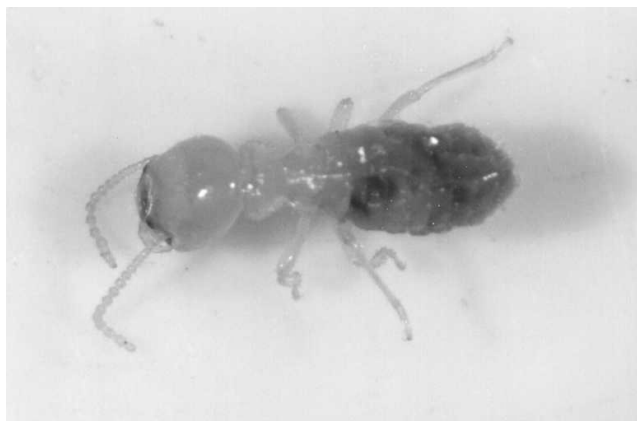
平成12年6月初旬に、林産試験場に羽蟻の相談が寄せられました。旭川市内の共同住宅1階部分で発生していたそうです。旭川では夏期に羽蟻の発生が頻繁に見られるので、さほど珍しくはありませんでした。もちろん、これらの羽蟻は、いわゆる「黒蟻」が変化したものなのです。しかし、今回持ち込まれた羽蟻を観察すると、まぎれもなくシロアリの羽蟻であり、まさしく教科書通りの姿がそこにありました。木材も食害されているとのことで、早速、その被害状況などを調査するために現地へ行きました。しかし、残念なことに相談が持ち込まれる前に既に被害材は取り替えられていて、実際の被害現場を見ることはできませんでした。ただ、住人が回収した羽蟻(成虫)の死骸を確認することができました。あきらめずに、被害を受けた南西面の外壁周辺をくま無く調査すると、地際近くの破損した外壁のすき間から生存している数頭のヤマトシロアリ職蟻および兵蟻を発見することができました(写真1, 2)。

写真1 旭川で発見されたヤマトシロアリ職蟻  
(平成12年)

通常、シロアリ職蟻あるいは兵蟻は体色が白っぽいなど外見上の特徴がはっきりしているため、比較的容易に一般的なアリと区別ができます(写真1, 2)。しかしシロアリの羽蟻は、アリの羽蟻と体色、形態などが似通っているため、一見しただけでは判別できない場合もあります。ただ、図3に示したように、見分けるポイント<sup>7)</sup>がいくつかあるので、シロアリを見たことがなくても区別は可能です。北海道では、シロアリの羽蟻の発生(群飛)は一般的に5月末頃から6月にかけて、特に雨上がりの温暖な午前中に見られます。

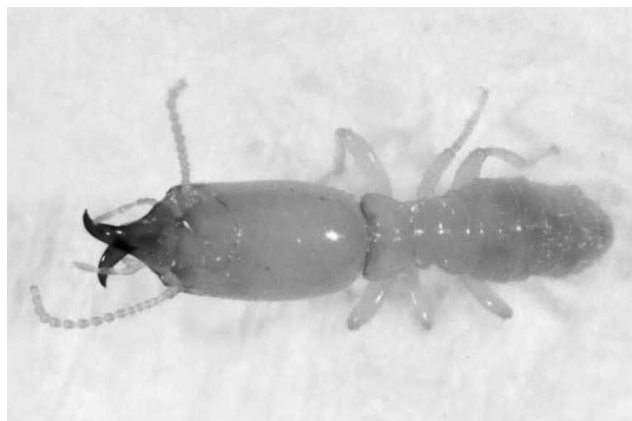
写真2 旭川で発見されたヤマトシロアリ兵蟻  
(平成12年)

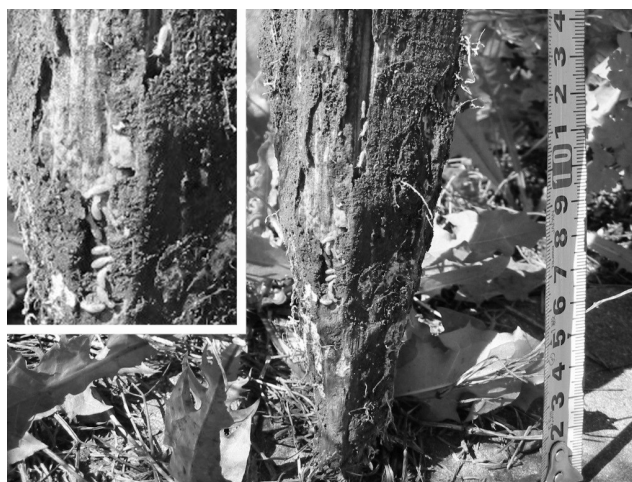
旭川でのシロアリ生息が確認されて間もない平成13年8月頃、名寄でシロアリによると思われる被害とシロアリの生体を確認したとの情報がB社から寄せられました。同年9月、早速、シロアリに詳しい京都大学木質科学研究所の吉村剛助教授らとともに現地調査を行いました。まず、シロアリが発見されるとされる築30年を経過した一戸建て住宅の床下を調査したところ、南側洋室南面の土台の一部に腐朽およびシロアリの被害らしきものが認められましたが、シロアリの生体を確認することはできませんでした。しかし同住宅敷地内にある庭の植え込みを調べたところ、杭材にシロアリの食害および生体が認められました(写真3)。さらに、同住宅から数百mほど離れた地区でも、野外の比較的広い範囲においてシロアリの生体や食害が確認できました。食害が認められたのは、マツ類の切り株や立木、サクラの立木、その他杭材や放置された板材等です。腐朽した切り株や立木等の樹皮をはぎ取ると、多数の職蟻や兵蟻、蟻道等が樹皮、および木部に見られました(写真4)。また、積み重ねられて放置された板材にも、

写真3 シロアリによる杭材の被害  
(平成13年 名寄)
