ヒラタキクイムシの生態と防除(1)

布村 昭夫

- 林産試 木材保存科 -
(原稿受理 43.10.9)

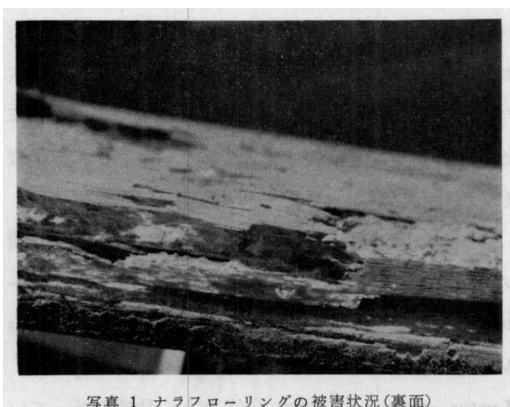
写真1 ナラフローリングの被害状況(裏面)

一方、このヒラタキクイムシがナラ材も食害することは古くから知られていたが、これまでナラ材に集団的に発生した事例はあまりみられなかった。ところが最近、東京都内の公団住宅で使用されたナラフローリング(写真1)にこの被害が集団発生(けやき台、西けやき台団地、被害戸数380戸)し、早急に問題解決のための防除対策が必要となった。とくに、この材の生産地である道フローリング業界にとっては、虫害発生経路の如何にかかわらずこの波紋が深まれば本州方面への大口需要先を失う懸念も充分あり、早期に完全な防虫処理を実現する必要に迫られ、現在これについて大いに努力しつつある。この機に、ヒラタキクイムシ防除についての一般の認識、理解を図ることは、道ナラ業界全体の今後の問題としても必要と思われるため、これに関する文献、当場での試験結果などから、生態と防除に関する2,3の点を取上げ照会してみることにした。

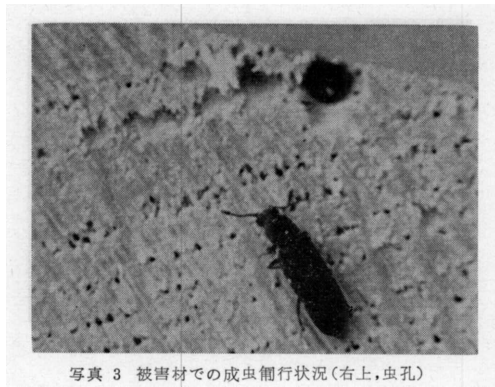
写真 3 被害材での成虫徘徊状況(右上,虫孔)

虫で、大きさなどややコクゾウムシに似ており、材中で羽化後2日位で材外に脱出する。自然環境では5～6月が最も成虫の発生頻度が高いが、冬期暖房のある室内では幼虫の生育も早く、2～3月から出現し始める。成虫は、脱出直後をその周囲を徘徊しすぐ飛翔しないので(写真3)、燻蒸処理としてはこの時期が最も短時間で効果を発揮する。成虫は夜行性であり、日中は強い光線避け、材の下部、裂目などに潜伏したり、脱出した孔へ再度侵入するなどの状態を続けるが、一時期(生理的变化?)には趨光性になるらしく、被害場所近くの窓際に成虫やその死骸が多く発見される。成虫は普通1～4週生存し、この間に交尾、産卵する。
