校倉構造に関する研究（第2報）

—校倉式建物の水平加力試験—

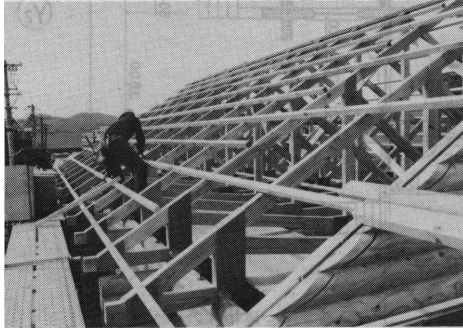
写真3 屋根トラス
Photo. 3. Roof trusses on log walls

丸太を貫通させて緊結した。丸太の積み上げは軒高までとし、小屋組には別途組み立てたトラスを載せ、両端を桝組壁工法用のおり止め金物で固定した(写真3)。完成した建物を写真4に示した。この建物に対する水平加力実験は完成した段階で実施した。

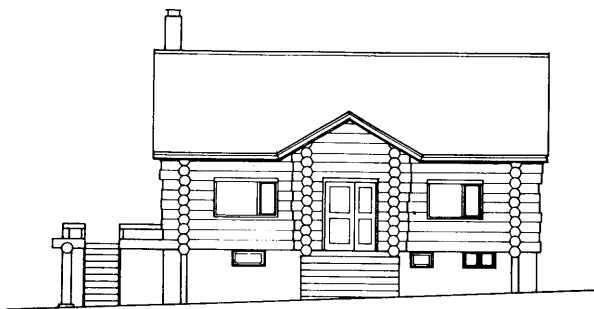
建物Bの平面図を第5図に、南面図と東面図を第6図と第7図にそれぞれ示した。主屋は 10.2×10.2 (m) の正方形で、一部小屋裏利用形式となっている。この建物の場合にも主要な部屋の面積が 66.3 m^2 という、比較的大きな構面を持っている。基礎は鉄筋コンクリート造布基礎で、全面地下室形式になっている。土台には丸太をそのまま用いており、基礎の上にアンカーボルトで緊結し、その上に順次丸太を積み上げていっている。使用した丸太は平均直径約 30cm の北米産ベイマツ (Douglas fir) で、はく皮した原木のまま使っている。丸太の長手方向の重ねV溝と交点のサドルノッチはチェーンソー等を使用して丸太一本一本の形状に合わせて現場加工されたものである。丸太は元口と末口とを交互にしながら棟高さまで屋根の勾配なりに積み上げられ、通しの丸太でもやを構成し、たる木を渡して屋根が架けら

れている。軒高までの壁体の丸太相互の緊結補強は特にされておらず、妻壁の三角形に積み上げられた部分の丸太にのみダボ栓を入れて緊結してある。原木丸太の材長は12mのもので、開口部等で切れる位置以外では通しの1本ものを使ってある。したがって、丸太の長手方向での継手は存在しない。

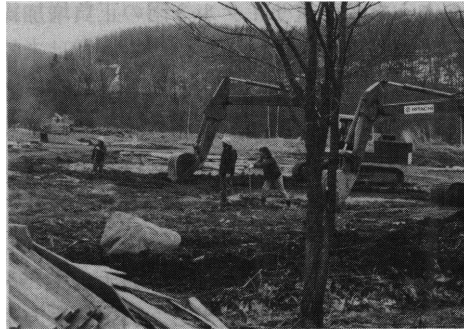
写真10 手動ウィンチによる加力 (建物B)
 Photo . 10 . Loading with hand - winches (Build B)

建物Bについての水平加力試験はX、Y各方向とも片振り方式の載荷とした。まずX方向で5 tonf まで負荷して除荷し、次に10tonf まで負荷して除荷してこの方向での試験を終了し、次にY方向で同様の荷重方式で実施して試験を終了させた。載荷はX方向ではX₁通りとX₅通りの南面側の2カ所の軒高位置で（写真8）、Y方向ではY₁通りとY₄通りの西面側の2カ所の位置で（写真9）各々ボルトを通してそれにワイヤーを引っ掛けて手動ウィンチで引っ張った。引張り反力はX方向では写真10に示したような重車両を2台使い、Y方向では2カ所で地中に埋め込んだ鋼製フレームを利用した。建物の変形は主要な交点位置に取り付けた電気式変位計によりロードセルと連動させて自動計測した（写真11及び写真12）。両方向での試験の全景を写真13及び写真14に示した。

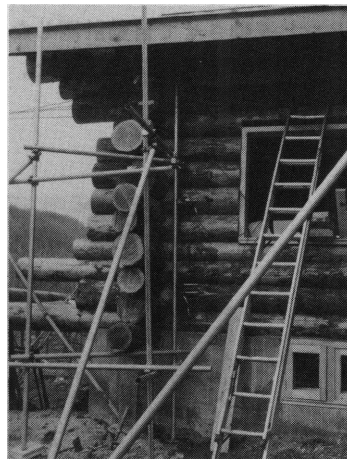
写真11 建物Bの交点 ($X_5 Y_1$) の変位計 (X方向加力)
 Photo . 11 . Displacement instruments at intersection ($X_5 Y_1$) of Build B (X - direction)

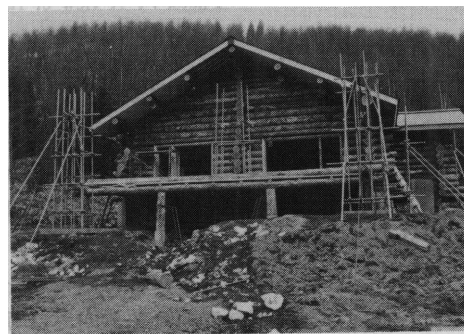
写真13 X方向加力の全景
 Photo . 13 . A view of racking test (X - direction)

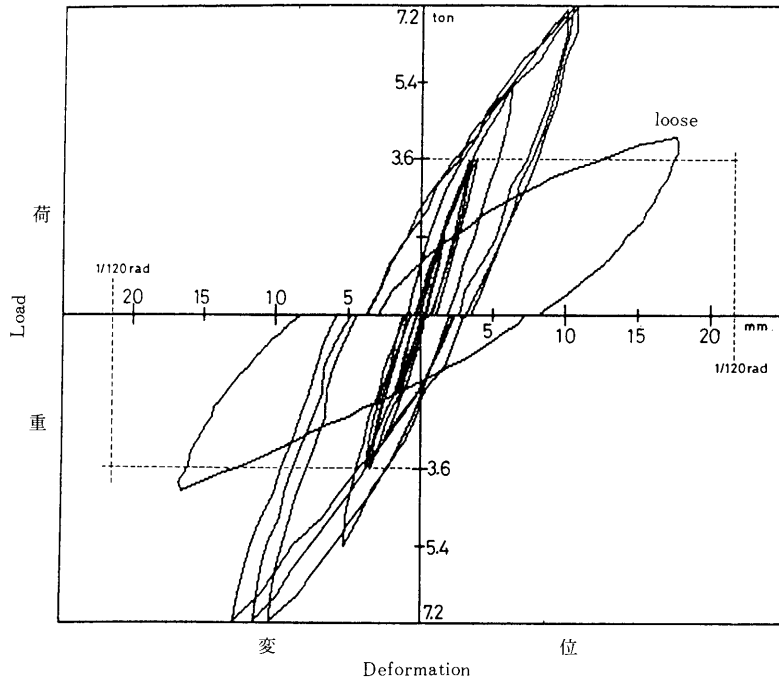
第10图 荷重~変位图(建物A, X方向荷重, X₁通り変位)

Fig. 10. Load - deformation diagram when loads were applied in X - direction and deformations were measured in X₁ - direction of Build A

第11图 荷重~変位图(建物A, X方向荷重, X₂通り変位)

Fig. 11. Load - deformation diagram when loads were applied in X - direction and deformations were measured in X₂ - direction of Build A

第12图 荷重~变位图(建物A, X方向荷重, X₃通じ变位)
 Fig. 12. Load - deformation diagram when loads were applied in X - direction and deformations were measured in X₃ - direction of Build A

第13图 荷重~变位图(建物A, X方向荷重, X₄通じ变位)
 Fig. 13. Load - deformation diagram when loads were applied in X - direction and deformations were measured in X₄ - direction of Build A

第14図 荷重～変位図 (建物A, X方向荷重, X_2 通り返位)
 Fig. 14. Load - deformation diagram when loads were applied in X - direction and deformations were measured in X_2 - direction of Build A

第15図 荷重～変位図 (建物A, Y方向荷重, Y_1 通り返位)
 Fig. 15. Load - deformation diagram when loads were applied in Y - direction and deformations were measured in Y_1 - direction of Build A

第16图 荷重~变位图(建物A, Y方向荷重, Y₂通リ变位)
 Fig. 16. Load - deformation diagram when loads were applied in Y - direction and deformations were measured in Y₂ - direction of Build A

第17图 荷重~变位图(建物A, Y方向荷重, Y₃通リ变位)
 Fig. 17. Load - deformation diagram when loads were applied in Y - direction and deformations were measured in Y₃ - direction of Build A

第18図 荷重-変位図 (建物A, Y方向荷重, Y₄通り変位)
 Fig. 18. Load - deformation diagram when loads were applied in Y - direction and deformations were measured in Y₄ - direction of Build A

建物Aの水平加力試験の結果を荷重～水平変位図として第10～18図に各通り別に示した。

ここに、図中の水平変位量は交点頂部（荷重位置付近）の変位計による水平移動量から交点脚部（最下段の丸太付近）の変位計による水平移動量を差し引いた層間移動量で示してある。これらの変形図で荷重が7.2tonf まで鋭く立ち上っている曲線は軸ボルトの締め付けが十分になされている（fast）の時のもので、荷重が3.6tonf 付近までで大きなカーブを描いている曲線は軸ボルトの締め付けが解放されている（loose）時のものである。

これらの変形図を見てみると、軸ボルトの締め付け力が十分に機能している時には紡錘型の良好な復元力特性を示している。設計荷重 3.6tonf に対しX方向では $1 / 600\text{rad}$ 以下、Y方向では $1 / 1200\text{rad}$ 以下という極めて小さい変位量であった。設計荷重の1.5倍及び2倍に対しても剛性の低下はほとんど無く、繰り返し荷重に関する曲線はほぼ同じ軌跡を描いている。X方向荷重での各通りの変形量は無開口壁体になっている X₁ 通り側よりも開口を有する壁体になっている X₅ 通り側の方が大きかったが、これらのねじれによる建物の損傷等は見られなかった。また、Y方向の変形量はX方向よりも小さかったが、これはY方向の方が交点数が多く、かつ壁長さも大きいことによるものと思われる。いずれにしても設計荷重の2倍までの荷重に対しX、Y両方向とも剛性の低下はほとんど無く、極めて安全側の設計であると言える。

各変形図の中で loose と示した曲線は、壁体のすべての軸ボルトの締め付け力を解放した条件で設計荷重付近まで正負1サイクルの加力をした時の変形図である。この場合はスリップ型の変形で、軸ボルト締め付け状態（fast）での変形量よりも大幅に増大し、復元性も非常に悪くなる。しかし、設計荷重時の変形量としては許容変位をされる $1 / 120\text{rad}$ 以内には十分に納まるものであった。これは建物の自重に伴う交点の組手効果及び部材相互の摩擦力によるものと考えられる。実験では積雪による荷重に相当する鉛直荷重は負荷されていないので、実際にはさらに安全側になるものと考えられる。設計荷重時の変形量はX、Y両方向ではほとんど差は無く、残留変位はY方向の方が大きかった。壁体の軸ボルトが loose な場合には交点数の差あるいは壁長さの差があまり見られないみたいである。

となる。これらの方向別耐力が壁体試験に基づいて求めた許容耐力による建物の保有耐力となる。これらの保有耐力を第10～18図の変形図に当てはめてみても軸ボルトが fast な状態であれば非常に剛性が高く、十分に安全側にある。すなわち、前報で実施したような交点単体試験により誘導した許容耐力を使えば十分に安全側での設計が可能であることを示している。

軸ボルトが loose な状態であるとこれらの荷重値では1 / 120rad変形を超えてしまうことが変形図から予測されるが、軸ボルトがはずれたりすることが無い限り建物が倒壊することは考えられない。変形後の残留変位は極めて大きいですが、この種の建物は本来柔な構造であるので修復は十分に可能である。この実験においてもボルト loose 時での水平加力試験終了直後、層間変位量が10 ~ 15mm程度残留したが、逆方向へ引っ張り戻して軸ボルトを締め直すことによって建物は元型の垂直状態に戻っている。
