## 繊維系断熱材の長期断熱性能維持に関する研究

●研究担当：北方建築総合研究所 環境科学部  
居住科学部居住科学グループ

●共同研究機関：硝子繊維協会

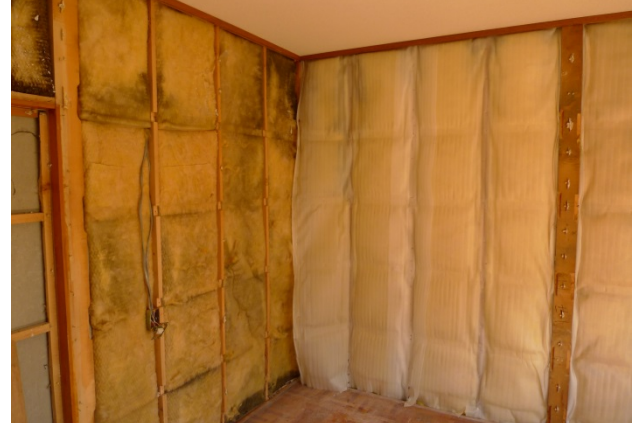
写真1 グラスウール採取現場の例（昭和53年築）  
黒く変色した部分は、壁内気流による付着物と考えられ、分析によりカビではないことを確認している。

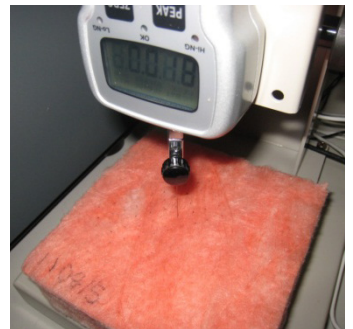
写真3 突き刺し強度試験状況

本研究ではまず、性状変化を評価するための試験方法として、圧縮・引っ張り試験、熱伝導率測定、熱分析、表面元素分析などの各方法を試行しました。その結果、繰り返し試験が可能、不整形の材料でも試験が可能、エイジングが明瞭に評価できるなどの利点がある突き刺し試験を提案しました。これは、先端を平滑に処理したピアノ線を一定速度で突き刺したときの抵抗を測定する方法です。
