住宅における窯業外装材の目地損傷・貫通損傷・経年変化と防火性能の関係

●研究担当：北方建築総合研究所総務部性能評価グループ
環境科学部構法材料グループ

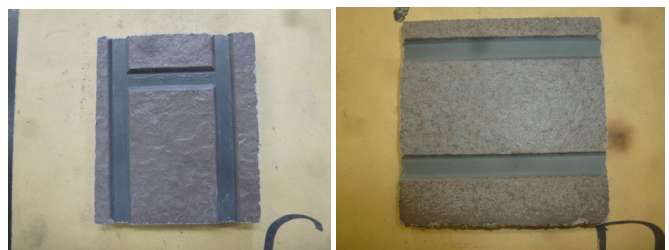
写真 木繊維補強セメント板(左：暴露前、右：暴露後)

屋外暴露した窯業外装材では、木繊維補強セメント板においては屋外暴露した方が裏側の温度上昇が大きくなる窓の防火性能が低下する傾向がみられました。繊維補強セメント・けい酸カルシウム板、繊維補強セメント板では、防火性能への影響は見られませんでした。
