# 積雪寒冷地における金属折板屋根の積雪障害改善に関する研究

## 研究目的

## 研究概要

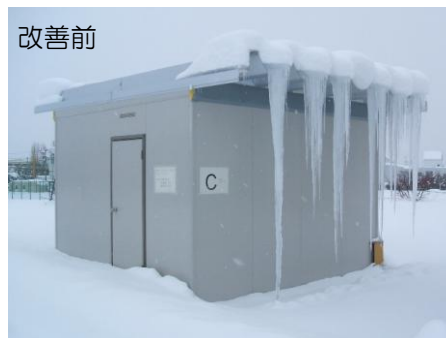
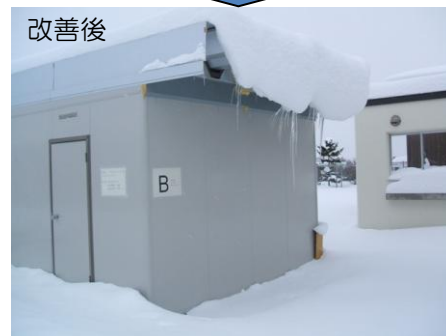
写真1 通気層と断熱改善による積雪障害改善効果

本研究の検討項目は、(1) 実態調査と課題の整理、(2) 実験建物を用いたモデル実験、(3) 積雪障害改善に向けた仕様の明確化です。(1)では、実建物を対象とした調査により、積雪障害の実態を把握しました。(2)では、屋根の仕様を変えたモデル建物を用いて屋根温度の計測、積雪障害の観測などの野外交験を行い、積雪障害を改善する仕様を検討しました。(3)では、実験建物における実験結果、通気層に風関する洞実験を踏まえ実建物を対象とした屋根融雪量に関するシミュレーションプログラムを作成し仕様別の融雪性能を比較検討しました。

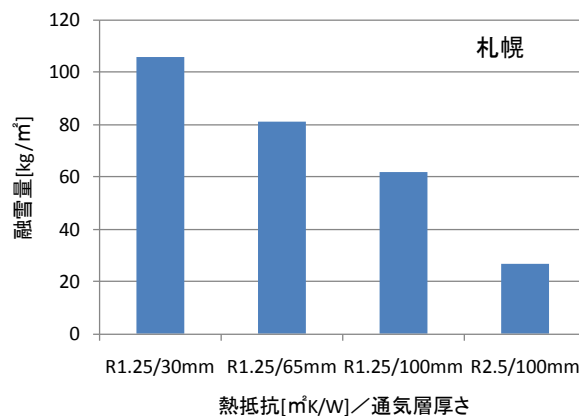
図1 シミュレーションによる屋根融雪量の推計結果

商工業建築物で広く用いられている金属折板屋根の融雪に起因する積雪障害（氷柱、すがもれなど）を改善する仕様を実験および数値計算により明らかにしました。また実建物を対象とした融雪量に関するシミュレーションプログラムを作成し、実建物における改善効果を明示しました。
