温泉熱回収用プラスチック製柵状熱交換器の開発

Development of a palisaded heat exchanger combined plastic pipes for hot spring heat recovery systems

事業名：公募型研究

課題名：プラスチック製熱交換器を用いた温泉熱の有効利用に関する研究

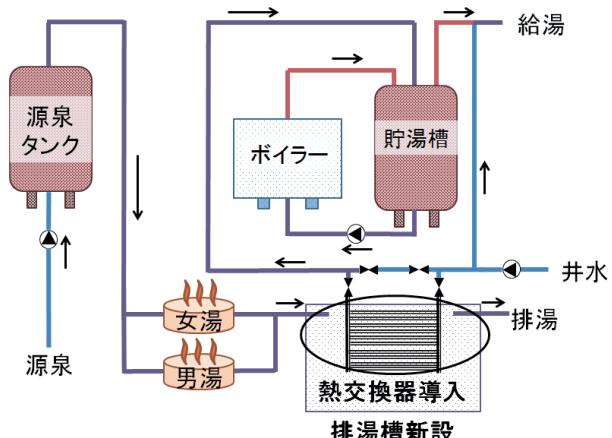
温泉施設において、プラスチック製柵状熱交換器は、ヒートポンプの一次側熱源や床暖房の循環回路等で利用可能と考えられるが、既設のヒートポンプや床暖房回路がなければ、大きな初期コストを伴う。このため、本研究では温泉施設の省エネルギー化の第一段階として、既設の給湯回路にバイパス回路で容易に施工・接続が可能な熱回収システムを提案する。図1に提案する熱回収システムの模式図を示す。源泉または排湯を槽に貯め、そこにプラスチック製柵状熱交

図1 提案する給湯予熱システム

換器を浸漬させる。温泉施設で使用する給湯用の井水・水道水（通常10~15°C程度）をプラスチック製柵状熱交換器に通水して熱交換を行い、最後にバックアップボイラーで加温する。

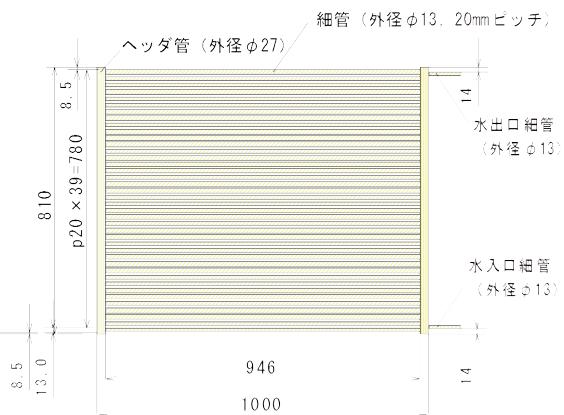
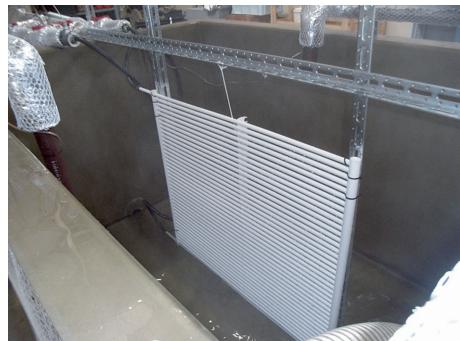
図2 プラスチック製柵状熱交換器の基本構造の模式図と外観

図2に試作したプラスチック製柵状熱交換器の基本構造の模式図と外観を示す。幅、高さがそれぞれ1000,810mmであり、φ27mmのヘッダー管に20mmピッチで孔を開け、そこにφ13 mmの細管を40本熱融着させた構造となっている。

- (1) 試作したプラスチック製柵状熱交換器の基本構造は、幅、高さがそれぞれ1000×810mmであり、Φ27mmのヘッダー管に20mmピッチで孔を開け、そこにΦ13mmの細管を40本熱融着させたものである。使用材料は、PPRとした。試作した温泉熱回収用熱交換器は、基本構造を90度回転させ、8枚のユニットと9枚のユニットをヘッダーで連結し、合計17枚配置したものである。上部から水を導入できるため、エア抜きが容易な構造となっている。

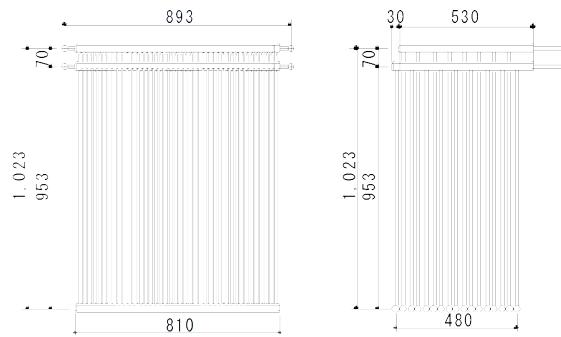
図3 プロトタイプ温泉熱回収用熱交換器の模式図と外観

使用材料は、PPRとした。図3に試作したプロトタイプ温泉熱回収用熱交換器（以下、温泉熱回収用熱交換器とする）の模式図と外観を示す。温泉熱回収用熱交換器は、プラスチック製柵状熱交換器の基本構造を90度回転させ、8枚のユニットと9枚のユニットをヘッダーで連結し、合計17枚配置したものである。上部から水を導入できるため、エア抜きが容易な構造となっている。

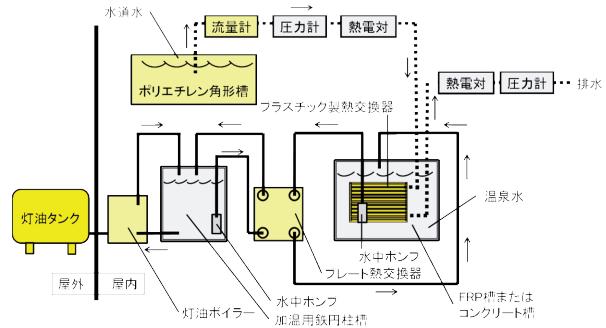
図4に評価装置の模式図を示す。FRP槽またはコンクリート槽に井戸から汲み上げた温泉水を貯め、この槽から所定流量、温度で水中ポンプにより水を循環させた。FRP槽には、基本構造のプラスチック製柵状熱交換器、コンクリート槽には温泉熱回収用熱交換器が浸漬されている。次に、温泉・浴場施設で給水することを模擬して、ポリエチレン角形槽に水道水を入れ、電気ヒーター、冷凍機で15°Cに制御後、水中ポンプにより基本構造のプラスチック製柵状熱交換器、温泉熱回収用熱交換器に通水、熱交換した後、排水した。表1に実験条件を示す。FRP、コンクリート槽内温度は35°C、50°C、60または65°Cとなるように制御し、その循環流量は50 L/minとした。熱交換器内の水道水の設定流量は基本構造のプラスチック製柵状熱交換器で0.5~6 L/min、温泉熱回収用熱交換器で4.3~51 L/minとした。測定は10秒間隔で行い、熱交換器の能力はほぼ定常状態と考えられる5分間の平均値によ

図4 評価装置の模式図

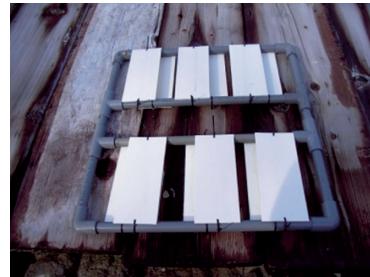
図5 柵に結束した試験片の外観

た。これをステンレスまたは塩ビ管で作製した柵に結束バンドで固定し、各温泉に浸漬させた。図5に柵に結束した試験片の外観を示す。ここで、熱交換器の細管の厚みを考慮し、試験片厚みは1.5mmとした。表2に試験片を浸漬した温泉水の概要を示す。2週間ごとに4回、合計2ヶ月に渡り、取り出し、引張試験を実施することにより、時系列的な強度変化、耐久性を推察した。なお、本試験では、人の髪、垢、シャンプー、石けんなどの影響は考慮せず、温泉成分の材料への影響について検討するものとしている。

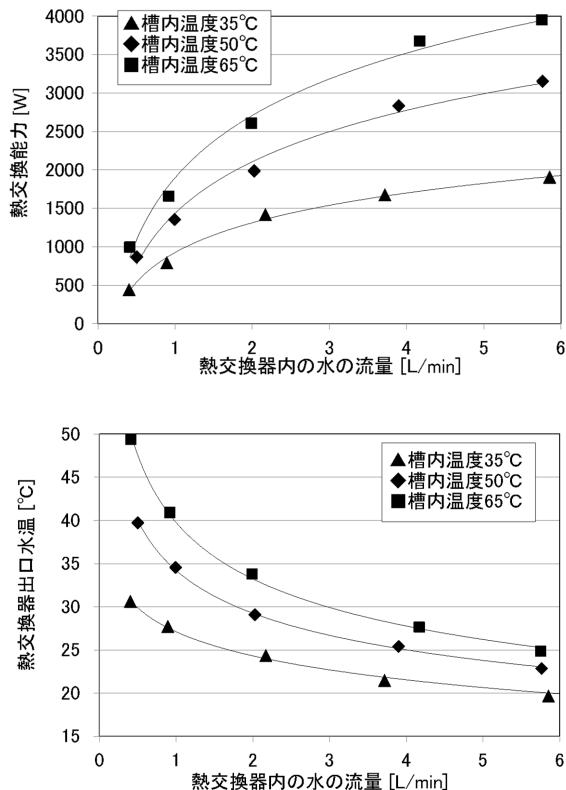
図 6 热交換器内の水の流量に対する热交換能力、出口水温（基本構造）

図6に基本構造のプラスチック製柵状熱交換器内の水の流量に対する熱交換能力、熱交換器出口水温を示す。熱交換器に通水する水の流量が大きくなると熱交換能力が増加し、熱交換器出口水温は低下する。熱交換器内の水の流量が2 L/minであるとき、槽内温度35, 50, 65°Cにおける熱交換能力(計算値)は1,312, 2,105, 2,708Wであった。また、そのときの出口水温(計算値)はそれぞれ23.9, 29.3, 33.2°Cであった。

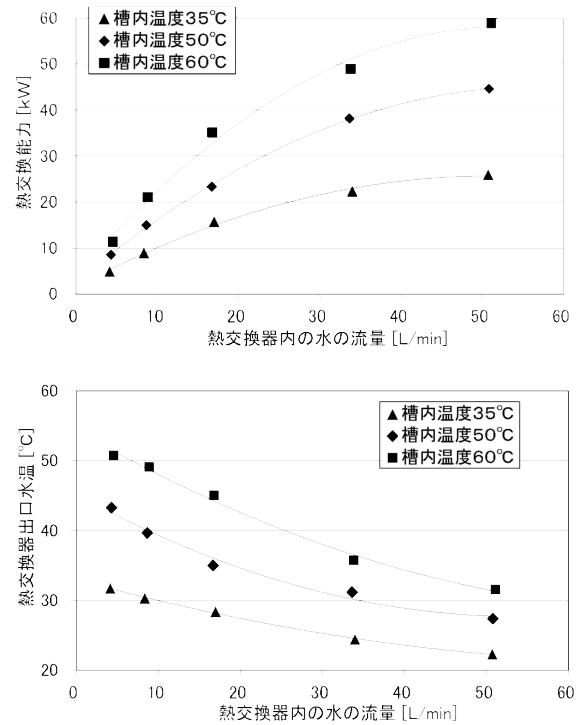
図 7 热交換器内の水の流量に対する热交換能力、出口水温（温泉熱回収用熱交換器）

図7に温泉熱回収用熱交換器における熱交換器内の水の流量に対する熱交換能力、熱交換器出口水温を示す。熱交換器内の水の流量が34L/min(基本構造のプラスチック製柵状熱交換器1枚あたり2 L/min)であるとき、槽内温度35, 50, 60°Cにおける熱交換能力(計算値)は23.0, 38.1, 51.2kWであった。そのときの出口水温(計算値)はそれぞれ24.6, 30.1, 36.4°Cであった。全体の伝熱面積が基本構造を1.2倍したものよりも温泉熱回収用熱交換器の方が1.2倍程度大きいため、能力が高くなっていると考えられる。

- (2) 温泉熱回収用熱交換器内の水の流量が34L/min（基本構造1枚あたり2L/min）であるとき、槽内温度35,50,60°Cにおける熱交換能力（計算値）は23.0, 38.1, 51.2kWであった。その時の出口水温（計算値）はそれぞれ24.6, 30.1, 36.4°Cであった。
- (3) スーパー銭湯など大型施設で大きな熱回収量が求められる場合は、ヘッダー方式で並列に連結するとよいと考えられる。

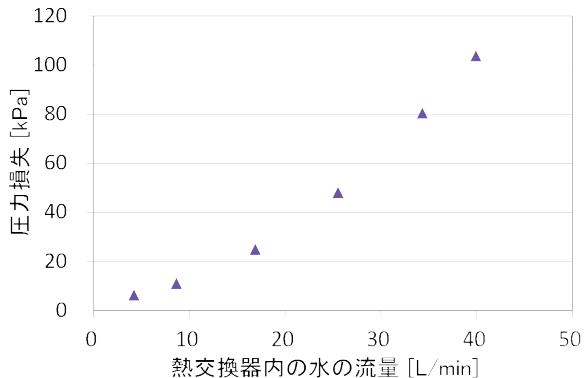
図 8 温泉熱回収用熱交換器の通水流量と圧力損失

図8に温泉熱回収用熱交換器の通水流量と圧力損失を示す。スーパー銭湯など大型施設で大きな熱回収量が求められる場合は、ヘッダー方式で並列に連結すると良いと考えられる。

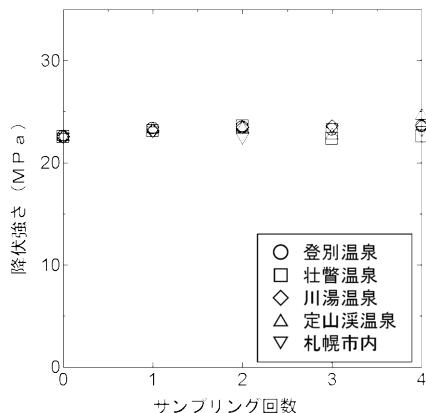
図9 PPR試験片の引張降伏強さ（2週間毎）

図9に2週間ごとにサンプリングしたPPR試験片の引張降伏強さを示す。サンプリング回数0回は初期状態を示す。いずれの試験場所においても本試験期間中の引張試験強さの変化は見られなかった。

- (4) プラスチック製柵状熱交換器の耐久性試験用として作製し、各温泉水に浸漬したPPR試験片の引張降伏強さは2ヶ月間で変わらなかった。また、JISによる溶出試験を行った結果、規定値を超える溶出は認められなかった。
- (5) モデル温泉施設における一日の水量は、休日・平日を平均すると約90m³/日であった。供給水（地下水）の入口水温は約11°Cで、休日、平日に関係なくほぼ一定であった。排湯量は平均して約350m³/日であり、月ごとの排湯の水温は33~36°C前後で推移していた。

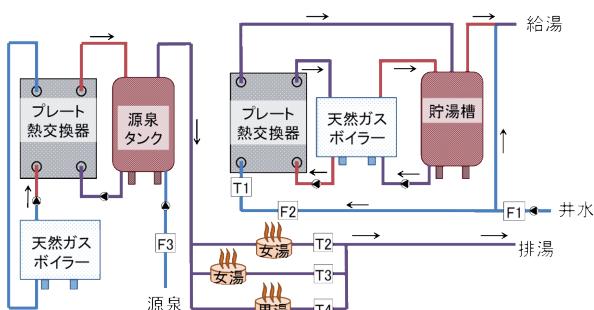
図10 モデル温泉施設の浴用温泉系統、給湯系統の概要

図10にモデル温泉施設の浴用温泉系統、給湯系統の概要を計測ポイントとともに示す。ここで、Fは流量計、Tは配管内に設置した温度センサを示している。ポンプで源泉から汲み上げられた温泉水は源泉タンクに貯留され、天然ガスボイラーによりプレート熱交換器を介して加温される。加温された温泉水は、浴場で使用され、排湯系統を経て、公共の下水に排出される。一方、給湯系統は、ポンプで汲み上げた井水が天然ガスボイラーにより、プレート熱交換器を経て予熱され、貯湯槽に導入される。貯湯槽の温水は、天然ガスボイラーとの間で循環され、60°Cまで加温維持される。貯湯槽に貯留された温水は、井水と混合され、浴場のシャワー等に使用され、その排水は排湯系統に導入される。

流量および温度の計測ポイントは、井水流量(F1)、貯湯槽への補給水流量(F2)、温泉水流量(F3)、補給水(井水)温度(T1)、排湯温度(T2~T4)、女湯用の排湯系統は2つあるとした。

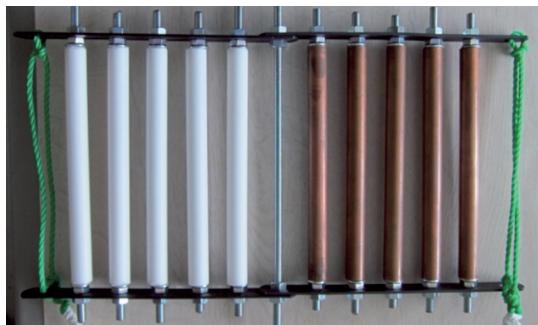
図11 排湯浸漬前のテストピースの外観
(左5ピース;PPR管, 右5ピース;銅管)

排湯が集合する屋外のマンホールに熱交換器材料のテストピースを浸漬し、材料表面に付着する固体物の観察を行った。図11に排湯浸漬前のテストピースの外観を示す。テストピースはプラスチック製柵状熱交換器の材料となるPPR管と比較対象として銅管を用いた。

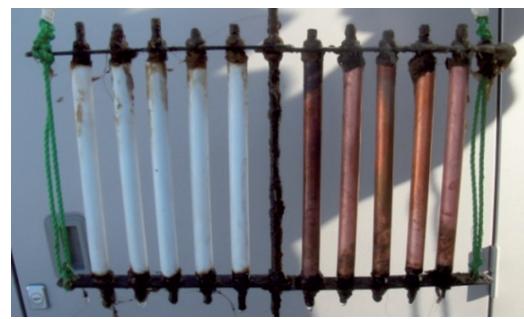
図12 排湯浸漬4ヶ月後のテストピースの外観
(左5ピース;PPR管, 右5ピース;銅管)

す。汚濁指標とした項目については、排湯で濃度上昇が見られたが、軽微なものであった。図12にモデル温泉施設の排湯に浸漬したテストピースの外観を示す。4ヶ月後においても、PPR管、銅管のいずれの材料表面にも若干の水垢が付着している以外、錆び、表面の劣化、スケール等の付着といった変化は認められなかった。ただしテストピース自体には、排湯と一緒に流れてくる髪の毛が絡みつき、数週間程度で図13のような状態となった。また、髪の毛が絡まりネット状になった部分に濁り成分(水あかや皮膚汚れ等)が留まっており、排水の流れを妨げることが観察された。このため、熱交換器設置箇所に髪の毛を留まらせない対策が必要と考えられた。

- (6) 原湯および排湯水質を分析した結果、汚濁指標とした項目について排湯で濃度上昇が見られたが、軽微なものであった。モデル温泉施設の排湯に浸漬したテストピースは、4ヶ月後においても、PPR管、銅管のいずれの材料表面にも若干の水垢が付着している以外、錆び、表面の劣化、スケール等の付着といった変化は認められなかった。

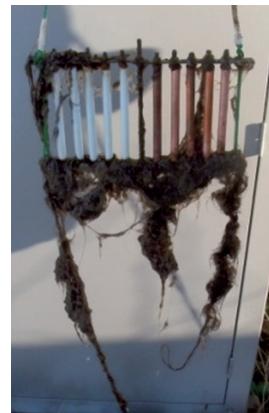
図13 テストピースに髪の毛が絡まる様子

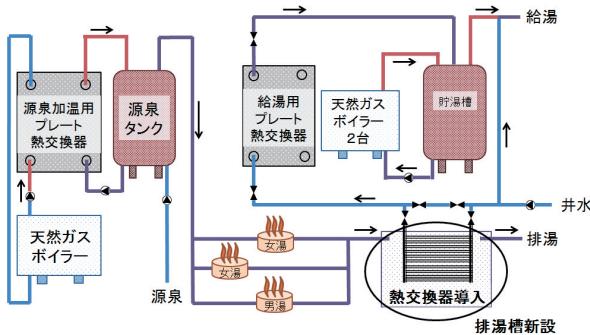
図14 モデル温泉施設の排湯熱を利用した給湯予熱システムの模式図

図14にモデル温泉施設の排湯熱を利用した給湯予熱システムの模式図を示す。本研究では、業務用としてメンテナンスが容易で、かつ現実的な年数で初期投資を回収できることを目指してシステム設計を行った。まず、図10の既設の排湯系統に新たに排湯槽を設け、そこに熱交換器を浸漬させる。次に、既設の給湯系統にバイパス回路を設け、温泉施設で使用する給湯用の井水をプラスチック製柵状熱交換器に通水して熱交換を行い、貯湯槽で貯留する。既設の給湯用熱交換器には通水するが、ボイラーで熱交換しない。貯湯槽の温水は、ボイラーとの循環系統により60°Cに加温されている。

- (7) モデル温泉施設への排湯熱利用給湯予熱システムは、まず、既設の排湯系統に新たに排湯槽を設け、そこにプラスチック製柵状熱交換器を浸漬させる。次に、既設の給湯系統にバイパス回路を設け、温泉施設で使用する給湯用の井

水をプラスチック製柵状熱交換器に通水して熱交換を行い、貯湯槽で貯留する。既設の給湯用熱交換器には通水するが、ボイラーで熱交換しない。貯湯槽は、ボイラーとの循環系統により60°Cに加温されるシステムとした。

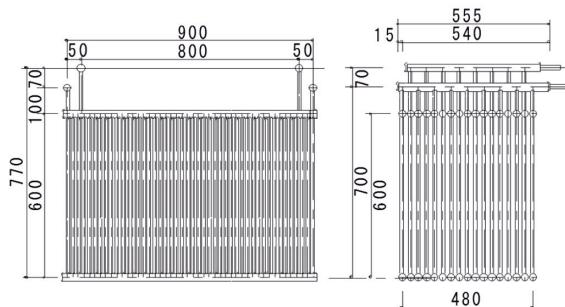
図15 モデル温泉施設に導入した熱交換器の基本構造

図15にモデル温泉施設に導入したプラスチック製柵状熱交換器の基本構造を示す。構造としては図3と同様であるが、排湯系統が地表から深く、縦長の熱交換器を導入すると排湯槽の設置にコストがかかるため、横長の形状とした。

(8) 導入熱交換器は、排湯系統が地表から深く、縦長の熱交換器を導入すると排湯槽の設置にコストがかかるため、横長の形状とした。排湯槽はコンクリート槽を現場打ちし、熱交換器を12個導入した。排湯槽内へ排湯を導入するコンクリート枠にはゴミ除外用のヘアキャッチャーを設け、懸念される髪の毛等の繊維物や温泉由来の固形物を除去する。

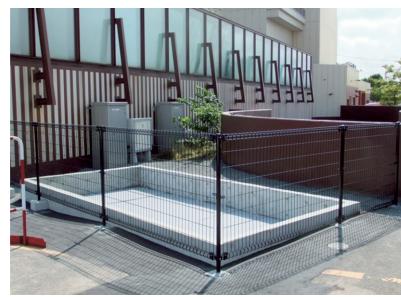
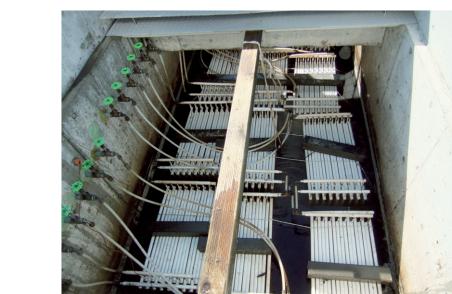
図16に施工後の排湯槽周辺および排湯槽内の外観を示す。

図16 施工後の排湯槽周辺および排湯槽内の外観

排湯槽は内寸4,600×2,150×1,850（高さ）mmのコンクリート槽を現場打ちし、その中に図15のプラスチック製柵状熱交換器を12個（伝熱面積の合計は図3の6倍）導入した。貯湯槽から熱交換器までは塩ビ管で接続し、排湯槽内は架橋ポリエチレン管で接続した。給湯用の井水は既設のポンプをそのまま使い、全量熱交換器、流量調整弁を経由して貯湯槽へ導入されている。排湯槽内上部は、メンテナンスを考慮し梁を設け、プラスチックの板で覆う構造としている。排湯槽は車両の通らない場所に設置することを標準仕様とした。図17に排湯槽の断面図を示す。排湯槽内へ排湯を導入するコンクリー

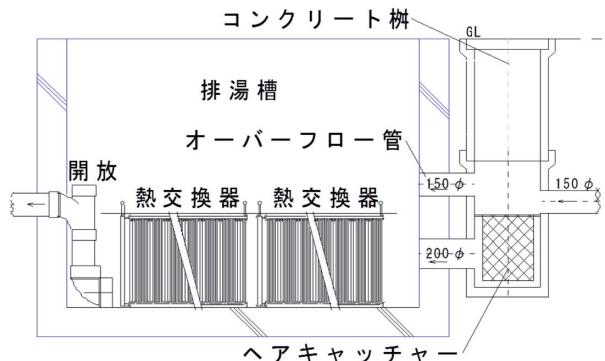
図17 排湯槽の断面図

ト枠にはゴミ除外用のヘアキャッチャーを設け、懸念される髪の毛等の繊維物や温泉由来の固形物を除去する。

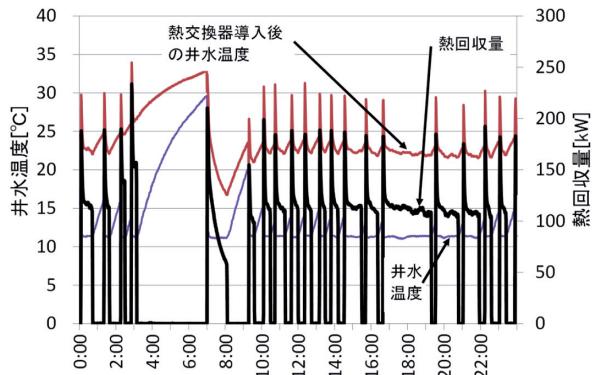
図18 井水往き戻り温度、熱回収量の経時変化（11月9日）

図18に代表日（11月9日）の井水往き戻り温度、熱回収量の経時変化を示す。11°C程度の井水が夕方の連続通水時には22~25°C程度まで加温されている。貯湯槽への給水は水位センサにより制御されており、オンオフ制御で一定流量の予熱後の井水が導入されるため、熱交換後の井水温度は大きく変動せず、熱交換量は連続通水時で100~120kW程度であった。

(9) 11°C程度の井水が夕方の連続通水時にはプラスチック製柵状熱交換器で22~23°C程度まで加温されていることが確認された。熱交換後の井水温度は大きく変動せず、熱交換量は連続通水時で100~120kW程度であった。

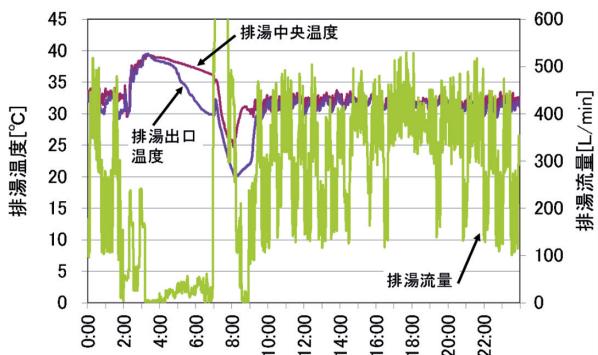
図19 排湯温度、排湯流量の経時変化（11月9日）

図19に代表日（11月9日）の排湯温度、排湯流量の経時変化を示す。排湯流量は営業時間内で100~500 L/min程度であり、排湯出口温度は排湯中央温度よりやや低いが、熱交換

されても大きく低下せず、常時30°C以上あり、さらなる熱回収のポテンシャルが認められた。なお、排湯入口、出口温度は排湯槽直前、直後の配管ではなく、排湯槽内で計測しているため、熱交換器による熱回収量と排湯熱の損失は見かけ上一致しない。

(10) 排湯流量は営業時間内で100~500L/min程度であり、排湯出口温度は排湯中央温度よりやや低いが、熱交換されても大きく低下せず、常時30°C以上あった。

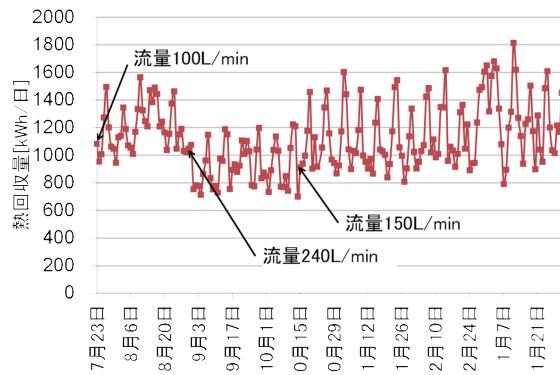
図20 システムの日別の熱回収量

図20にシステムの日別の熱回収量を示す。日別の熱回収量は、熱交換器内に通水する流量を変えると井水滞留時間が変わるために変化する。日別の熱回収量は、井水流量を150 L/minに設定後、平均1,169 kWh/日であった。図21にシス

(11) システムの日別の熱回収量は、井水流量を150L/minに設定後、平均1,169kWh/日であった。また、システムの日別の省エネルギー性は、井水流量を150L/minに設定後、平均24.6%であった。

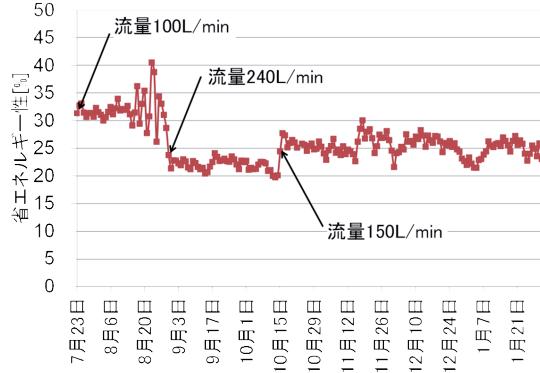
図21 システムの日別の省エネルギー性

ムの日別の省エネルギー性を示す。ここで、省エネルギー性は(2)式で定義した。

$$\text{省エネルギー性 [%]} = Q/Q' \times 100 \quad (2)$$

ここで、施設の貯湯温度は60°Cである。省エネルギー性は井水流量を150 L/minに設定後、平均24.6%であった。図22にシステムの日別のランニングコスト削減状況を示す。貯湯槽で使用するボイラーの燃焼効率を85%、熱源である天然ガスの発熱量を44.8MJ/Nm³、天然ガス料金を84円/Nm³とした。1日あたりのランニングコストは、井水流量を150L/minに設定後、平均9,284円削減となった。この結果、2年強程度で投資回収できる経済性に優れたシステムであることがわかった。

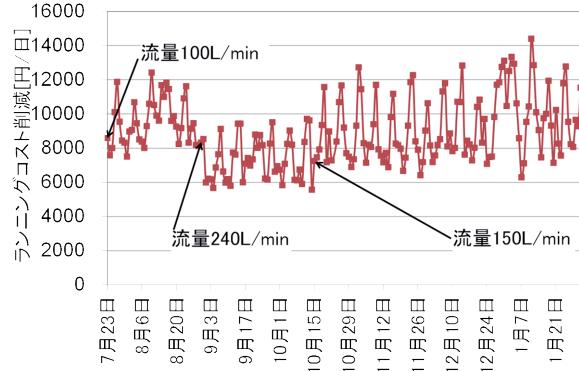
図22 日別のランニングコスト削減状況

(12) 1日あたりのランニングコストは井水流量を150L/minに設定後、平均9,284円削減となった。この結果、2年強程度で投資回収できる経済性に優れたシステムであることがわかった。

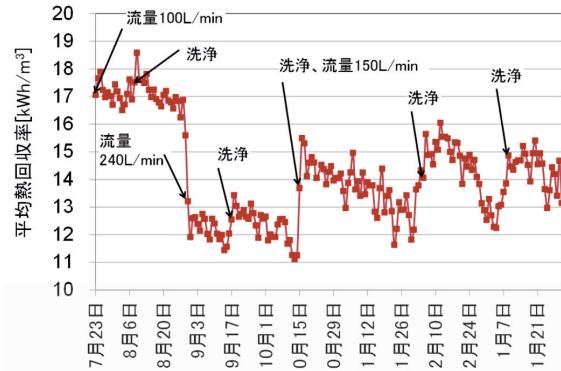
図23 日別の平均熱回収率

図23に日別の井水流量に対する熱回収量を平均熱回収率として示す。平均熱回収率は、洗浄により熱交換器表面へ付着した汚れを取り除くと回復することが確認できる。洗浄の頻度はこの施設では1ヶ月に1回程度必要と考えられる。図24にプラスチック製柵状熱交換器の洗浄時の様子を示す。汚水用水中ポンプを用いて、排湯を熱交換器に吹きつけ浮遊物質を取り除くとともに、槽内に滞留した浮遊物質、ヘドロなど

(13) 热回収に対する洗浄効果を示す指標となる平均熱回収率は、洗浄により熱交換器表面へ付着した汚れを取り除くと回復することが確認できた。汚水用水中ポンプを用いて、排湯を熱交換器に吹きつけ浮遊物質を取り除くとともに、槽内に滞留した浮遊物質、ヘドロなどを吸い出し、下流の公共枠へ排出することにより容易に洗浄可能であることがわかり、熱交換器の洗浄方法を確立した。

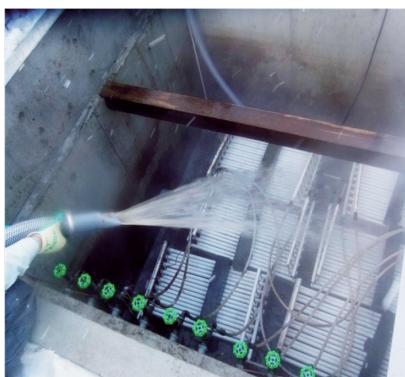
図24 熱交換器の洗浄時の様子

を吸い出し、下流の公共栓へ排出することにより容易に洗浄可能である。このため、プレート熱交換器のような分解洗浄に比べ、メンテナンスが容易である。
