# 第54回試錐研究会

## 講演資料集

# 北海道の活火山の活動の現況と今後

## 地質リスクマネジメントについて ～地質リスク調査検討業務～

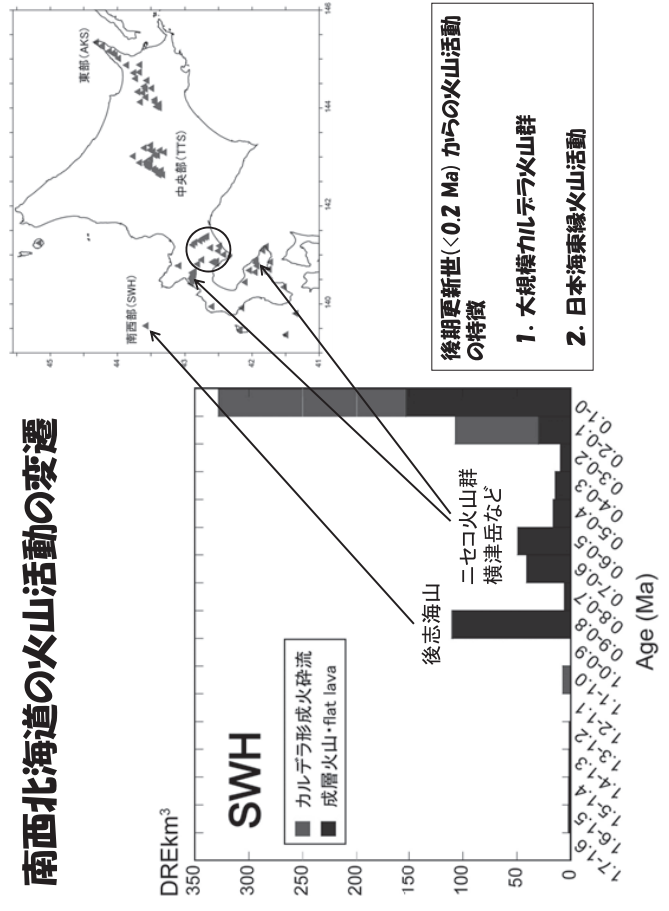
# 南西北海道の火山活動の変遷

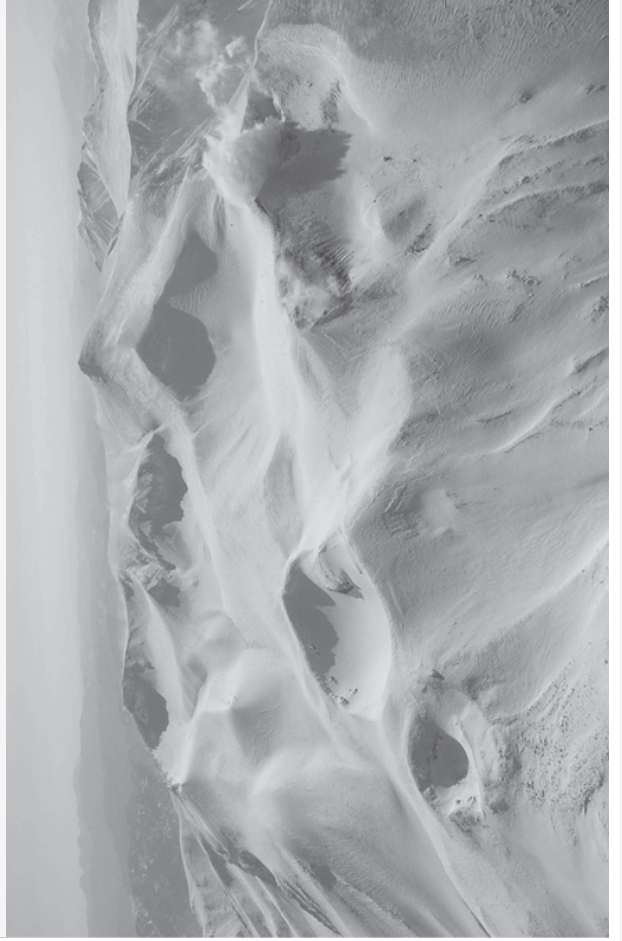
## 大正泥流(1926年)は融雪火山泥流ではない! :岩屑なだれと熱水噴出により効果的に泥流規模が拡大

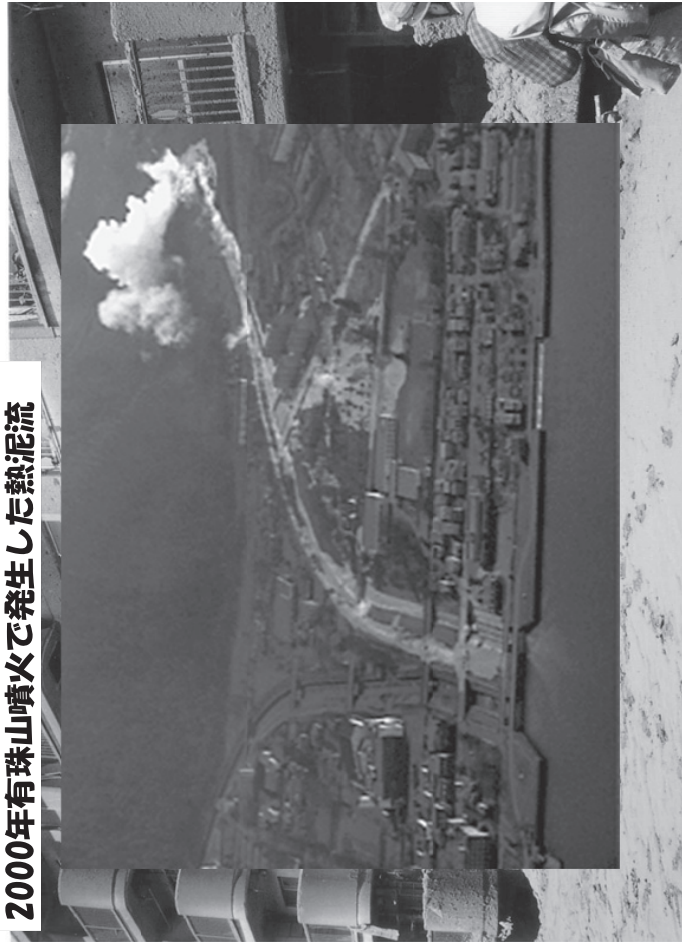
## 2000年有珠山噴火で発生した熱泥流
