# 第46回試錐研究会

## 講 演 資 料 集

開催日：平成20年2月14日(木)

# 第46回試錐研究会プログラム

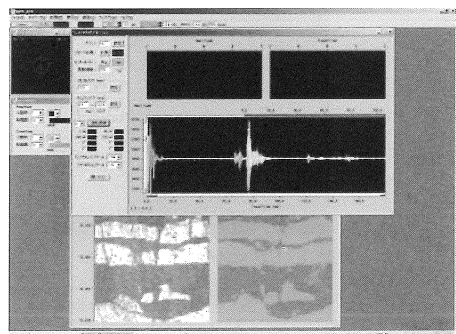
図-4. パラメーター設定画面

超音波スキャナーで、データを取得するには、孔径、岩種、岩質 (硬軟) など孔内状況の違いにより、超音波強度、データ取得範囲などのパラメーターの設定が必要となる。そのため、プローブを孔内に吊り下げた状態でパラメーターの設定を行う。設定画面を以下に示す。

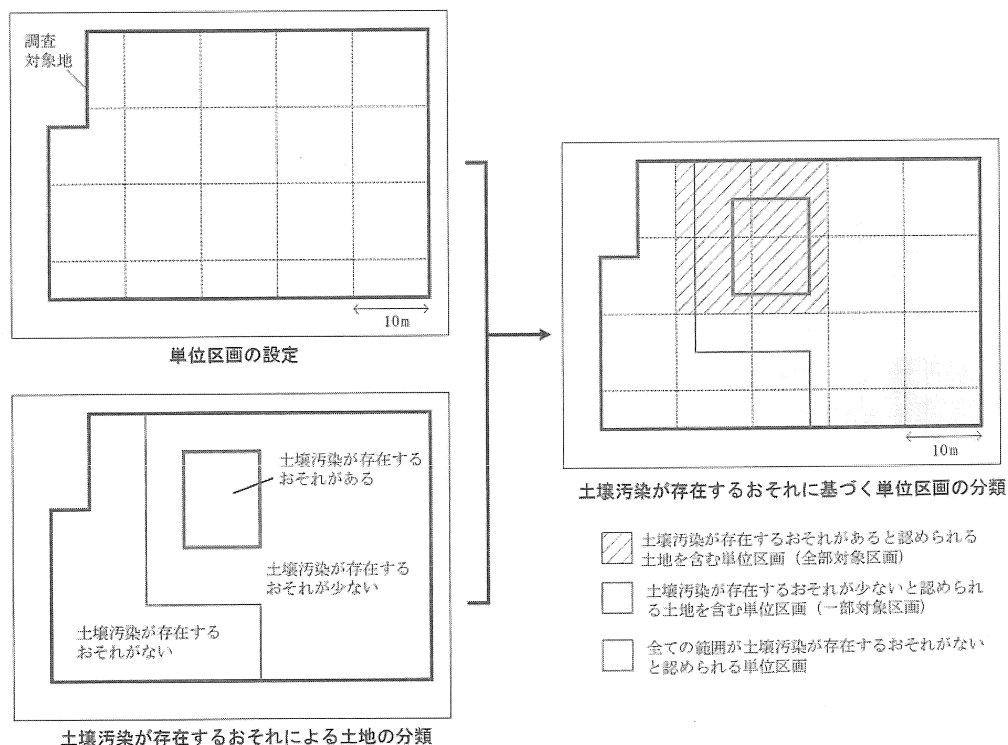
図 2-2 土壤汚染のおそれに基づく区画の分類例

土壤汚染調査では対象地の北端を起点とした 100m<sup>2</sup> の区画（単位区画）を最小単位として試料採取等を行うことが基本となるが、おそれの分類に応じて試料採取の区画を設定する。
