## 胆振東部地震災害の概要と地質研究所による調査研究の取り組み

### Outline of the disaster by the 2018 Hokkaido Eastern Iburi Earthquake and research efforts by Geological Survey of Hokkaido

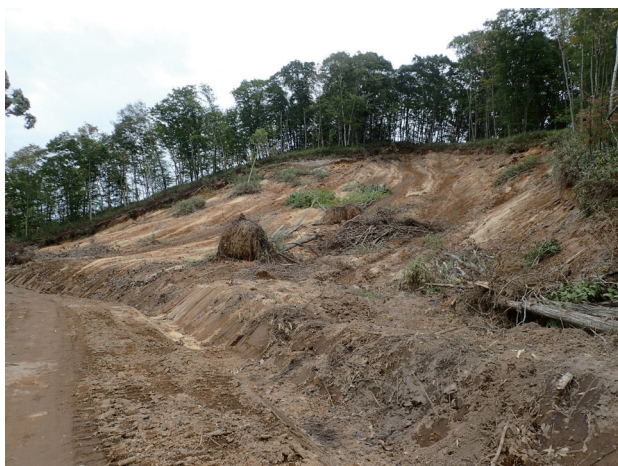
また、崩壊したテフラ層に注目すると、約 20,000 年前に恵庭岳から噴出し堆積した恵庭 a 軽石（En-a）層や、約 9,000 年前に樽前山から噴出し堆積した樽前 d 軽石（Ta-d）層が特にこの地域に厚く堆積し、これらの底面付近をすべり面として、その上位の土層が斜面をすべり落ちた“テフラ層すべり”であることが明らかになった。（写真 1, 2）

写真1: En-a テフラの地すべり (瑞穂ダム左岸斜面, 2018年9月27日撮影)

Photo 1 Landslide of En-a tephra near Mizuho dam, photo taken on September 27, 2018.

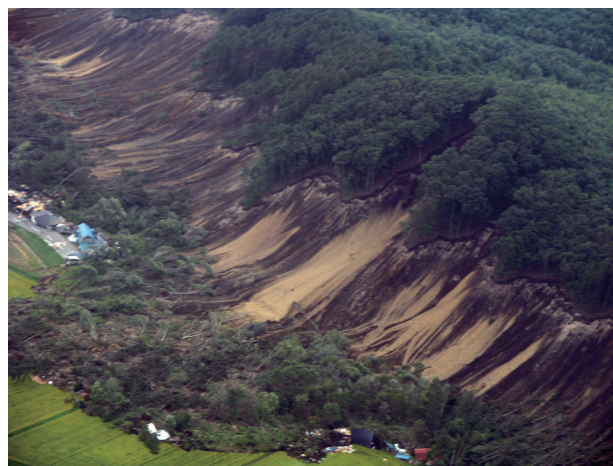
一般に地震による地すべりは、豪雨によるものと比べて流走距離が短いですが、今回の地震地すべりに関しては、比較的最長いことが指摘されている<sup>5)</sup>。これについては、すべり面付近の Ta-d 下部は含水比が高いこと<sup>6)</sup>や、移動体底面の軽石層下部が粉碎されながら流走する機構が影響する<sup>7)</sup>と考えられている。

写真2: Ta-d テフラの地すべり (吉野地区, 2018年9月7日撮影)  
Photo 2 Landslides of Ta-d tephra in Yoshino district, photo taken on September 7, 2018.

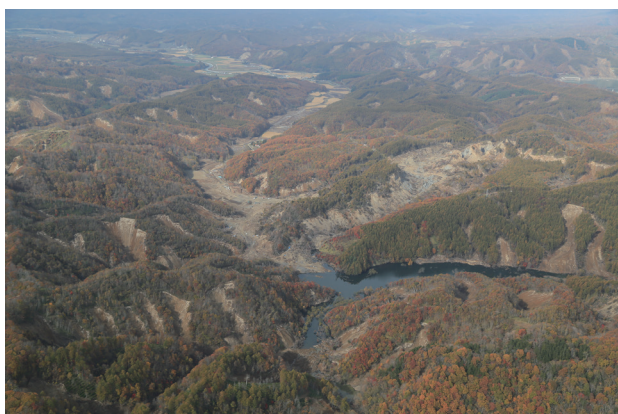
さらに、地震地すべりの中で割合としては少ないが、すべり面が岩盤内に生じる“岩盤地すべり”も震央周辺に 250 ㌦以上発生した<sup>8)</sup>。特に比高約 50m の尾根地形が稜線方向に約 350m 移動し、日高幌内川の谷を塞いだ岩盤地すべりは注目された。この地すべりによる堰止め湖の水位は、2018 年 9 月 29 日の調査時には数 m 以下であったが、10 月上旬の台風通過後の 10 月 18 日の調査時には、水位が 10m 以上上昇した（写真 3）。この岩盤地すべりは軽舞層の流れ盤の層理に沿って移動したが、それ以外の地区の岩盤地すべりについても軽舞層の流れ盤に発生したものが多い。

写真3: 日高幌内川をせき止めた岩盤地すべり ((株)シン技術コンサル 2018年10月26日撮影)

Photo 3 A rockslide dammed the Hidaka-horonai River, photo taken by Shin Engineering Consultant Co. Ltd., on October 26, 2018.
