厚真町東和地区における胆振東部地震後の崩壊斜面の土砂動態

Sediment dynamics of the bare slope after the landslide caused by the 2018 Hokkaido Eastern Iburi Earthquake in Towa, Atsuma Town

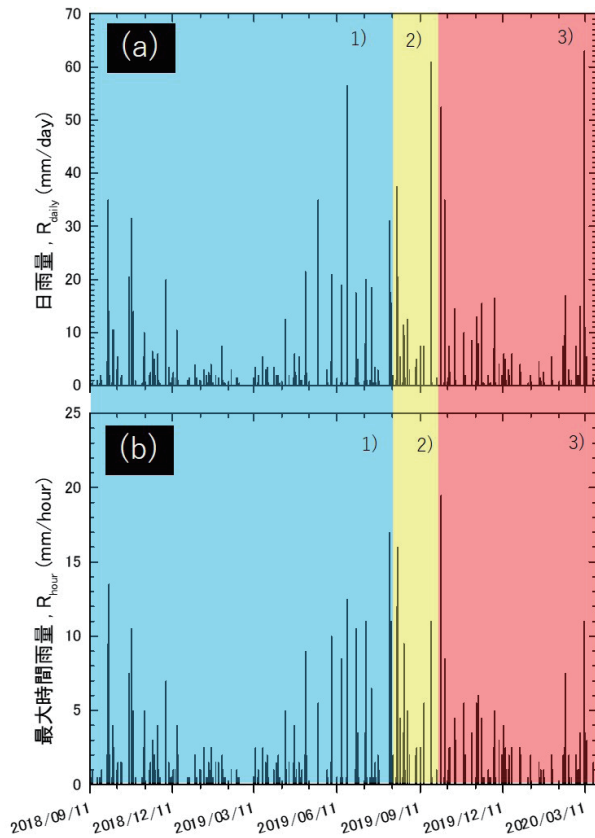
図3 観測期間の雨量 (a) 日雨量, (b) 最大時間雨量
 青範囲: 2018年9月11日~2019年8月15日
 黄範囲: 2019年8月15日~2019年10月3日
 赤範囲: 2019年10月3日~2020年3月24日
 Fig. 3 Rainfall during the observation period
 (a) daily rainfall, (b) maximum hourly rainfall
 Blue range: 11 September 2018 - 15 August 2019
 Yellow range: 15 August 2019 - 3 October 2019
 Red range: 3 October 2019 - 24 March 2020

この期間の降雨は、最大日雨量:56.5mm, 最大時間雨量:17mm, 総雨量:672.5mm であった (図 3)。9 月 11 日撮影の ALS データのオルソ写真と翌年 8 月 15 日撮影の UAV のオルソ写真の比較から、この期間は遷急線より下方の下部谷壁斜面で顕著なガリー浸食が見られた (図 2)。中でも右側の下部谷壁斜面 (LR) の沢型地形を呈した部分で特に顕

この期間の降雨は、最大日雨量: 61mm, 最大時間雨量: 16mm, 総雨量: 188.5mm であった (図3)。最大日雨量は前期間とほぼ同程度の降雨規模であったが、8月15日と10月3日に撮影した UAV のオルソ写真の比較、差分結果のいずれにおいても、浸食土砂量は 1.5m³ 程度と見積もられ、顕著な浸食は見られなかった (図2(b), 図5.6, 表1)。10月

この期間は12月上旬以降に降雪が見られた。そこでこの期間の降雨については、10月3日から降雪前 (11月30日) までの期間と12月1日から融雪期 (3月24日) までの期間に分類する。降雪前の期間 (10月3日~12月1日) の降雨は、最大日雨量: 52.5mm, 最大時間雨量: 19.5mm, 総雨量: 183.5mm であった (図3)。一方、それ以降から融雪期までの期間 (12月1日~3月24日) の降雨は、最大日雨量: 63mm, 最大時間雨量: 11mm, 総雨量: 230mm であった (図3)。両期間の最大日雨量は融雪期の3月10日に記録され、雨量としては、2019年の最大を記録した最大日雨量61mmと同程度であった。しかし10月3日と翌年3月24日に撮影した UAV のオルソ写真の比較から、この期間に、これまでガリー浸食が確認された右側の下部谷壁斜面 (LR) の沢型地形を呈した部分や左側の下部谷壁斜面 (平滑斜面) の脚部のみならず、崩壊斜面の移動方向から見た左側の側崖 (以下、左側崖とする) においても新たな崩壊が見られた (図5,7)。11月および2月の現地踏査では、崩壊斜面上に目立った変状は見られていないことから、この期間の顕著な浸食・崩壊は融雪期の3月10日の降雨 (最大日雨量: 63mm) によるものと推測される。浸食・崩壊した土砂は斜面最下部で団扇型のように堆積していた (図7, 写真1)。なお、この発生メカニズムについては、次章で後述する。

2020年3月24日の調査時に、地震による崩壊斜面の左側崖の最下部(図7右下)で新しい斜面変動(崩壊～土砂流)の痕跡を確認した(写真1)。その浸食の形状や堆積物・堆積地形の特徴から、雨水や融雪水など大量の水を含んだ土砂が流下したものとみられる。アメダス厚真観測所の記録によれば、調査2週間前の3月10日13時～11日7時にかけて総雨量71mmの降雨を記録しており、この雨に起因した斜面変動とみなされる(図3)。なお、降雨のピーク付近の3月10日20:20～20:50の30分間で気温は3.5℃から11.1℃に急上昇し、この冬初めての10℃越えとなったことから、雨による融雪に加え気温上昇による融雪の影響も大きかったとみられる。

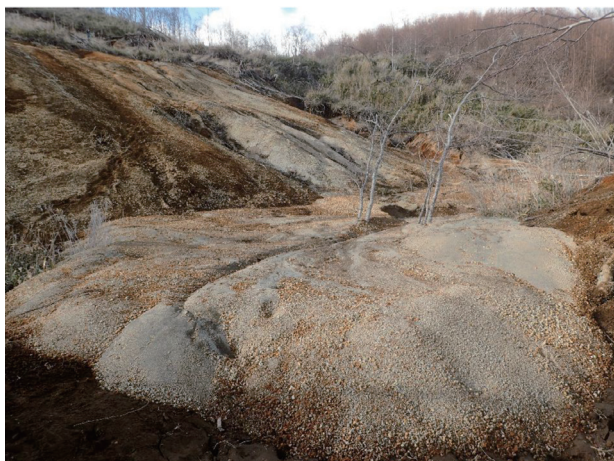
写真1 2020年3月に発生した斜面変動の痕跡
写真下半部：団扇型の堆積域

Photo 1 Traces of slope changes that occurred in March 2020
Lower half of the photo: Uchiwa-shaped sedimentary area

崩壊土砂は地震時の移動土塊末端を乗り越えられずに、斜面下で南東から南西に流向を変え、その末端に幅約8m、奥行き約10mほどの団扇(うちわ)型の堆積域が広がった。堆積域の中央付近((図7の⑦周辺))で掘削したところ、土砂堆積前の地表にあたるササを覆う堆積物下部は厚さ約45cmの上方粗粒化する砂礫層、上部は厚さ約15cmのラミナの発達した砂層からなることが確認できた(写真7)。下部堆積物は約0.5cmの円磨された軽石を主とするもので、崩壊堆積物の本体とみられる。一方、上部堆積物は粒径1mm以下の磁鉄鉱・有色鉱物に富む砂がラミナを形成しており、崩壊後の流水により堆積したものと考えられる。堆積域の表層付近は径1～2cmほどの軽石を主とするが、樹脂状に枝分かれした浅い流路沿いに粒径1mm以下の磁鉄鉱・有色鉱物に富む砂が拡がる(写真1)。

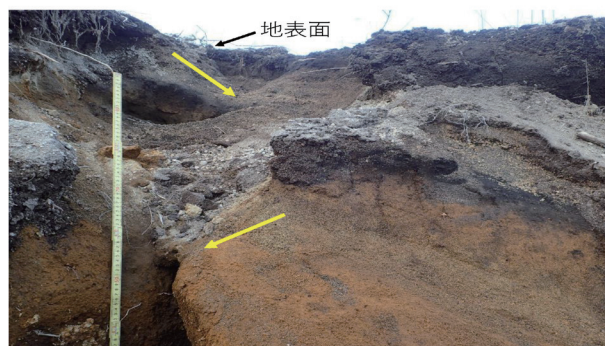
写真2 地震時崩壊斜面の左側崖に生じたステップ状の浸食地形
(矢印はステップの縁を示す)

Photo 2 Step-like erosion topography on the left cliff of the landslide slope (Arrows indicate the edges of the steps)

地震時の崩壊斜面の左側崖の上部より北方向(斜面上方)に続く作業道があり、その表層に崩壊斜面まで50m以上の区間にわたり深さ30cm前後のガリーが生じた(図7の①)。ここではTa-b層の軽石が浸食され、一部はトンネル状のパイピングホールとなっており、Ta-b直下の黒色土(黒ボク)がガリーの底面となっていた。このガリーが地震時の崩壊斜面の側崖に入りこむ地点で(図7の②) Ta-c層の基底まで浸食され、その直下のTa-dまじりの火山灰土がガリー底面となりステップ状の形状を呈する(写真2)。地震時の崩壊斜面の表層はTa-d層直下のEn-aまじり火山灰土が広がるが、崩壊斜面上にも約30m区間にわたりガリーが形成された。

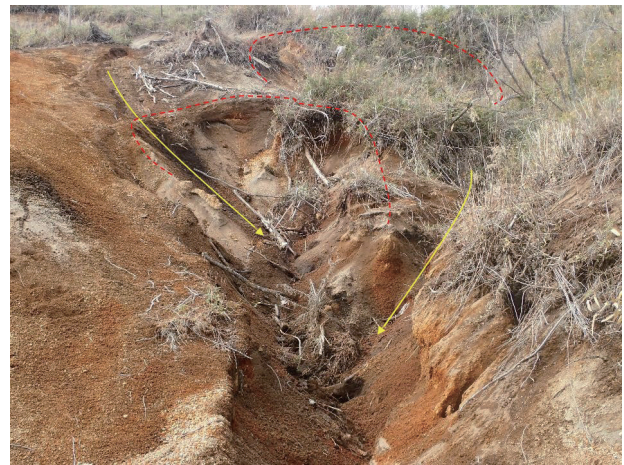
写真4 3月に発生した崩壊地頭部の様子
Photo4 The landslide head that occurred in March

図7の④の馬蹄形にえぐられた崩壊地形は地震時崩壊斜面の左端部にあたり、浅い谷型の下部谷壁斜面最上部に位置する。崩壊範囲は幅約3m、奥行き約15m、深さは約1.5mで、さらに北東側の谷頭斜面(図7の⑤)で発生した幅約2mの崩壊地形と途中で合流する形状となる(写真4)。斜面下に堆積した土砂の大半はこれらの崩壊範囲を起源とするものとみられる。図7の④の崩壊発生域頭部では、黒色土(黒ボク)の上位にEn-aまじり火山灰土やTa-d層が乗り上がった構造が見られる(写真5)。崩壊斜面下部(図7の⑥)ではTa-d層がスタックして形成された覆瓦構造(写真6)となる下位に位置するTa-d直下のEn-aまじり火山灰土(ローム層)上面が崩壊底面となっていた。

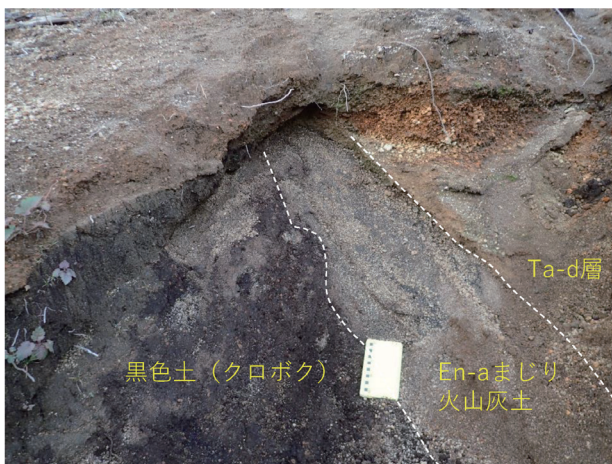
写真5 黒色土に乗り上がったEn-aまじり火山灰土とTa-d層
Photo 5 En-a mixed volcanic ash soil and Ta-d layer on black soil

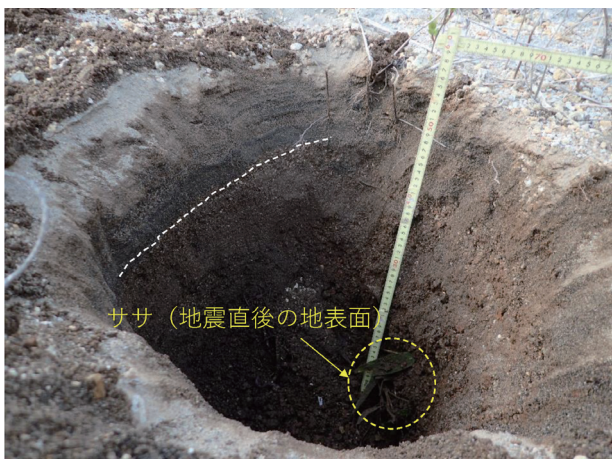
写真7 3月の崩壊堆積物の本体(白破線より下位)と後続の流水による堆積物(白破線より上位)
Photo 7 The main body of the landslide sediment in March (below the white dashed line) and the subsequent sediment due to running water (above the white dashed line)
