## 北海道でも豪雨災害が頻発 ～礼文町土砂災害調査（速報）～

その後、8月24日には北海道の道北地方でも大雨による災害に見舞われ、「平成26年8月豪雨」に加えられました。北海道北部を襲った豪雨では、礼文島や稚内で多くの崖崩れが発生し、礼文島北部では2名の住民が亡くなりました。地質研究所では、道北地方の斜面災害の発生場所の特性やメカニズムを把握することを目的に、8月27～29日、9月9～11日に現地調査を実施しました。ここでは、礼文島で発生した崖崩れの状況について速報として報告します。

## 未利用のまま捨てられている温泉排湯から熱を回収 ～プラスチック製熱交換器の紹介～

地質研究所ニュース Vol.30 No.3（通刊115号）

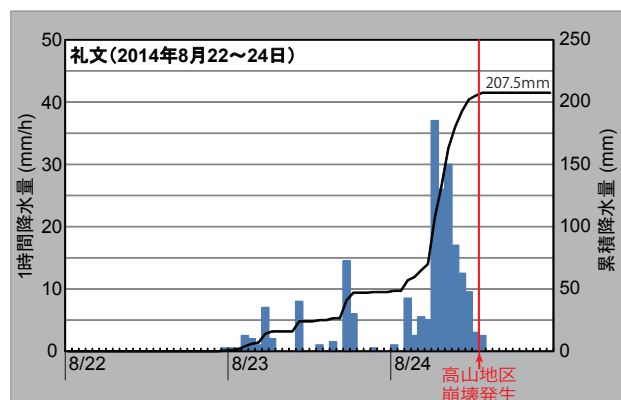
を超えることは、ほとんどありません。礼文島では、アメダス観測で日降水量が100mmを越える記録は、2007年の111mmを記録した1例しかありませんでした。ところが8月24日の日降水量は、これまでの礼文島の記録を大きく上回る160mmとなり、降り始めからの総降水量は207.5mmを記録しました（図1）。また、午前6時から9時半までの3時間半に降水量が100mmに達するなど、短時間に降水が集中したことも今回の大雨の特徴です。

図1 アメダス礼文観測所（香深）の降水量と高山地区の崖崩れ発生時刻

2名の犠牲者を出した礼文島北部の船泊村高山地区の崖崩れは斜面の中腹、住宅が建つ平地から12～24mの高さで、幅22mにわたりスプーンでえぐられたように土層が滑り落ち、斜面下の住宅を押しつぶしました(写真2、3)。ここでは、斜面下部の土層は薄いのですが、斜面中腹は土層が厚く、この部分が多量の雨水を含み、すべり落ちたことがわかりました。この地域の南北の海岸沿いには同様の地形が続いており、斜面の下部で土層が薄い場所であっても斜面の中腹では土層が厚く、そのような場所で崖崩れが発生しています。高山地区の崖崩れの発生時刻は午後1時頃で、降水の集中した朝6時～9時半からは数時間以上が経過し、既に雨が小降りになっていました(図1)。雨のピークから遅れて崖崩れが発生したのは、土砂のすべりだした地中4mの深さまで雨水が達するのに時間を要したためと考えられます。

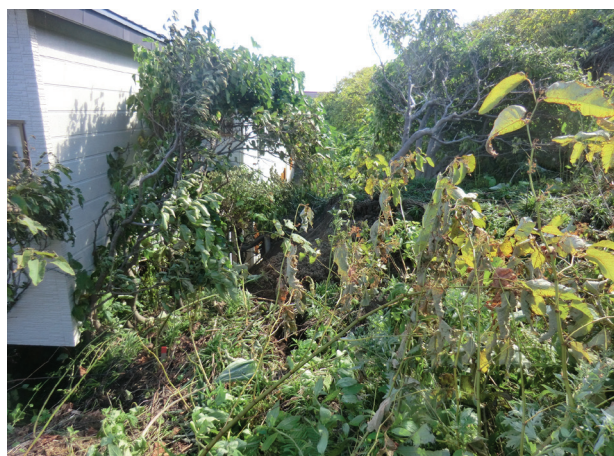
この雨により、礼文島では北部から南部まで島内の各所で崖崩れが発生しました。礼文島はなだらかな丘陵斜面のひろがる寒冷地特有の景観が人気の観光地です。島内で急傾斜の斜面が分布するところは、海岸沿いなど、ごく一部に限られています。崖崩れの発生した箇所は、こうした急斜面の続く海岸沿いに多く見られました。礼文島は平地が少なく、そのほとんどは海岸沿いの急斜面直下の狭い低地に限られているので、住宅の多くはこのような場所に建っており、複数個所で住宅が被災しました（写真1）。

写真1 住宅背後で発生した崖崩れの土砂が住宅壁面にぶつかり停止している

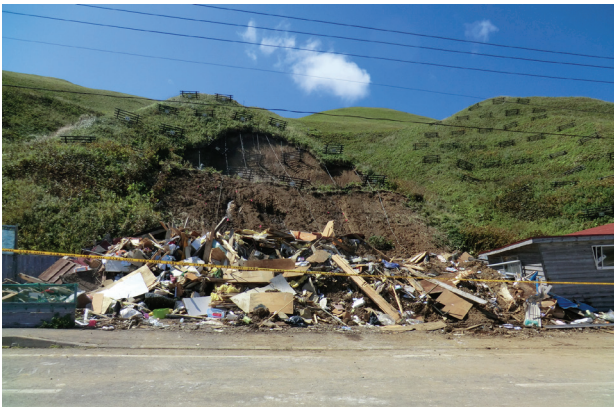
写真 2 礼文島北部の船泊村高山地区の崖崩れ

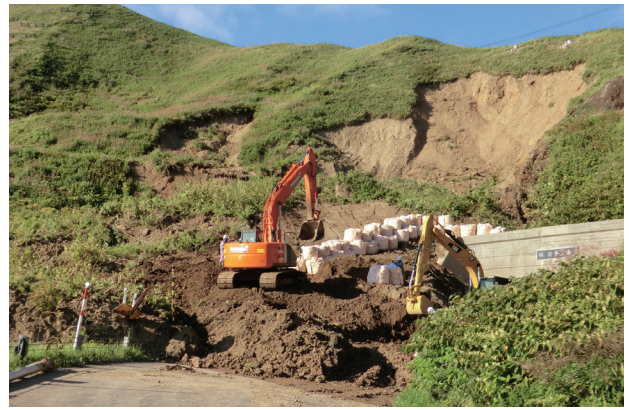
写真 4 元地地区を孤立させた桃岩トンネル西側の崖崩れ

一方、礼文島南部の桃岩トンネル西側出口では、今回の礼文島の災害で最大規模の崖崩れが起きました(写真4)。この崖崩れにより、トンネル付近の道道元地香

深線が土砂にふさがれ(写真5)、その結果、西側に位置する元地地区が12日間にわたり孤立しました。その間、食料等の生活物資の供給や住民の移動は、船舶により行われました。この地点を含む元地地区周辺は、今回の災害でもっとも崖崩れの発生密度の高い地域となりました。元地地区周辺は元々地すべりが広く分布する地区で、崖崩れは、主にその地すべりの頭部にあたる急斜面で発生しました。この地域には比較的強度の低い泥岩が分布しており、それが地すべりによってもみほぐされ、風化した土層として斜面に取り残されています。このような急傾斜で土層が分布しているところで崖崩れが発生しており、この点で、前述の海岸沿いの急斜面で発生した崖崩れの発生箇所と共通しています。

今回の豪雨は、これまでの礼文島では考えられない降水量を記録しました。崖崩れの発生箇所では、大量の水が流れた痕跡や噴出した痕跡がいたるところで見られました。豪雨に見舞われることの少なかった道北・道東地区でも近年雨の降り方が変わってきており、今後はこれまで想定していなかった降水量を考慮した斜面の安定性を再評価する必要があると考えています。

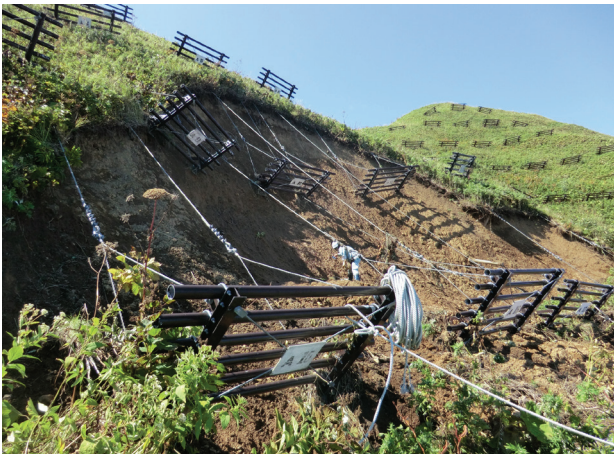
写真 3 斜面中腹でスプーン状にえぐられた崖崩れ発生源

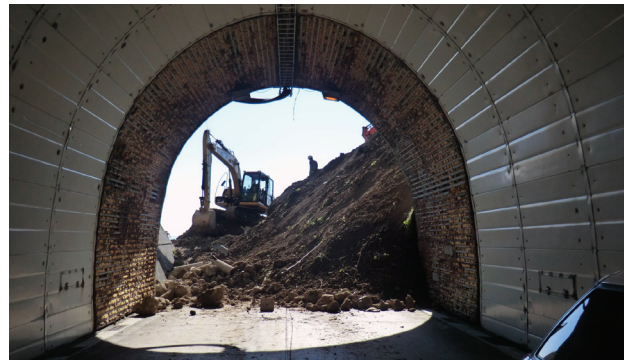
写真 5 土砂によりふさがれた道道元地香深線のトンネル出口

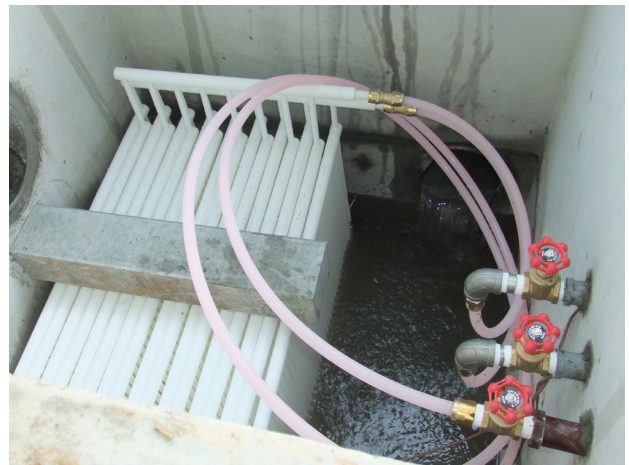
図2に本熱交換器を利用した温泉排湯熱回収システムの例として、給湯予熱システムの概念図を示しました。温泉を槽に貯め、そこに熱交換器を浸漬させます(図3)。温泉施設で使用する給湯用の井水・水道水(10～15℃程度)を、この熱交換器により昇温してボイラーで加温するシステムで、既設の給湯回路にバイパス回路を設けるだけで容易に施工・接続が可能です。なお、源泉成分や人体・洗剤に由来する有機物などによる固形物が熱交換器外表面に付着しますが、そのまま高圧洗浄機などを用いて容易に洗浄することが可能です(図4)。また、金属製ではないため、酸性の温泉などでも腐食の懸念がないメリットもあります。投資回収年数は、排湯槽の設置や給湯システムとの接続などの工事費も含めて2年から5年程度を見込んでおり、補助金の活用によっ

図3 排湯槽への熱交換器設置の様子

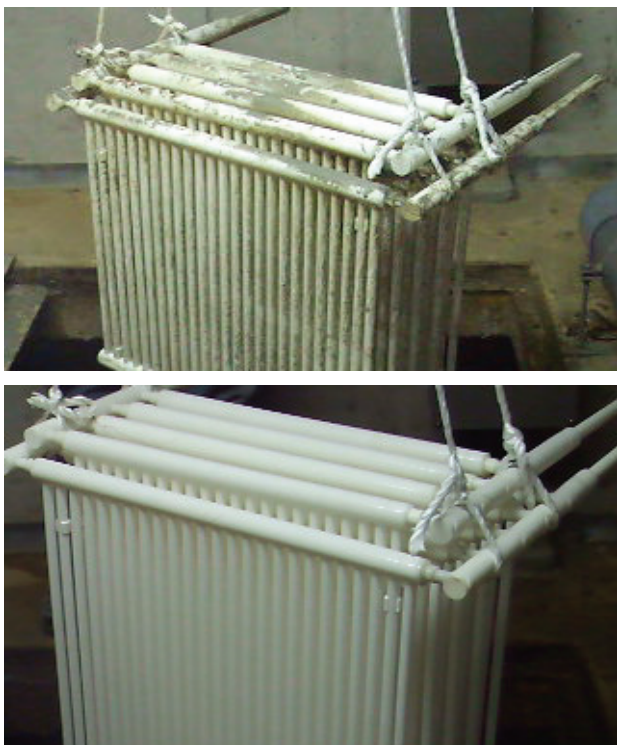
図4 洗浄前後の熱交換器の外観（上：洗浄前 下：洗浄後）

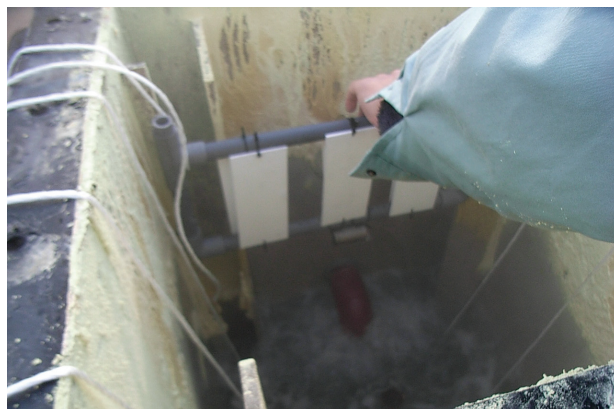
図6 熱交換器材料試験片の設置状況（川湯温泉）

熱交換器の耐久性を調べるため、熱交換器の構成材料を板状に成形した試験片を多種多様の温泉に浸漬させ、その物性変化を確認しています(図6)。現在のところ物性の変化は認められておらず、今後の実証試験の中で追跡して経年劣化を確認していく予定です。
